KUTNÁ HORA - HLOUŠKA

VILA ČP. 453  
V MASARYKOVĚ ULICI

INVENTARIZACE OKEN

ING. ARCH.  
JÍŘÍ MRÁZEK  
2020

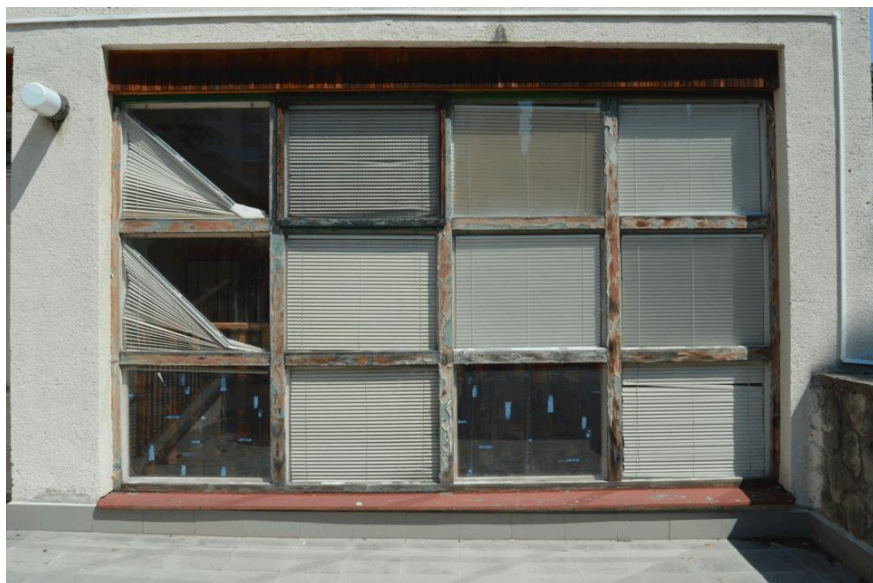
celkový pohled vnější

okno je nehodnotné, naopak degraduje  
prostor, mělo by být nahrazeno novým,  
kvalitním prvkem, odpovídajícím původnímu  
stavu, navrženo by mělo být podle  
vhodných analogií a pečlivě řemeslně  
vyrobeno

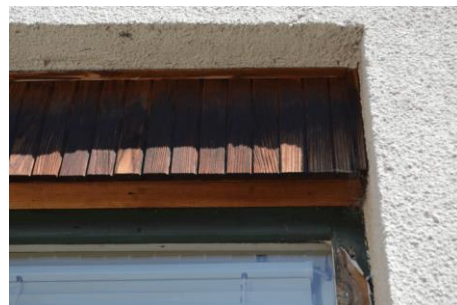
Vykrytí prostoru nad oknem bedněním  
na vnější straně

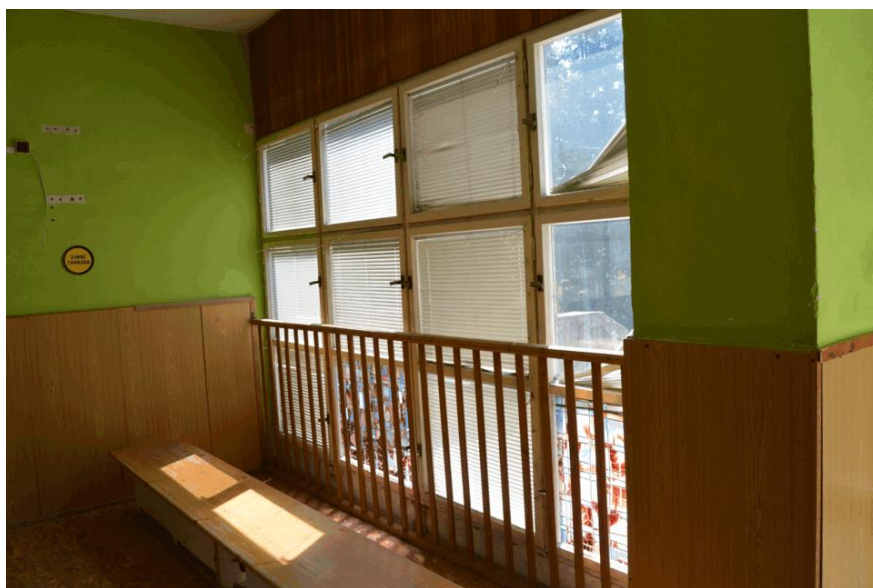
celkový pohled z interieru

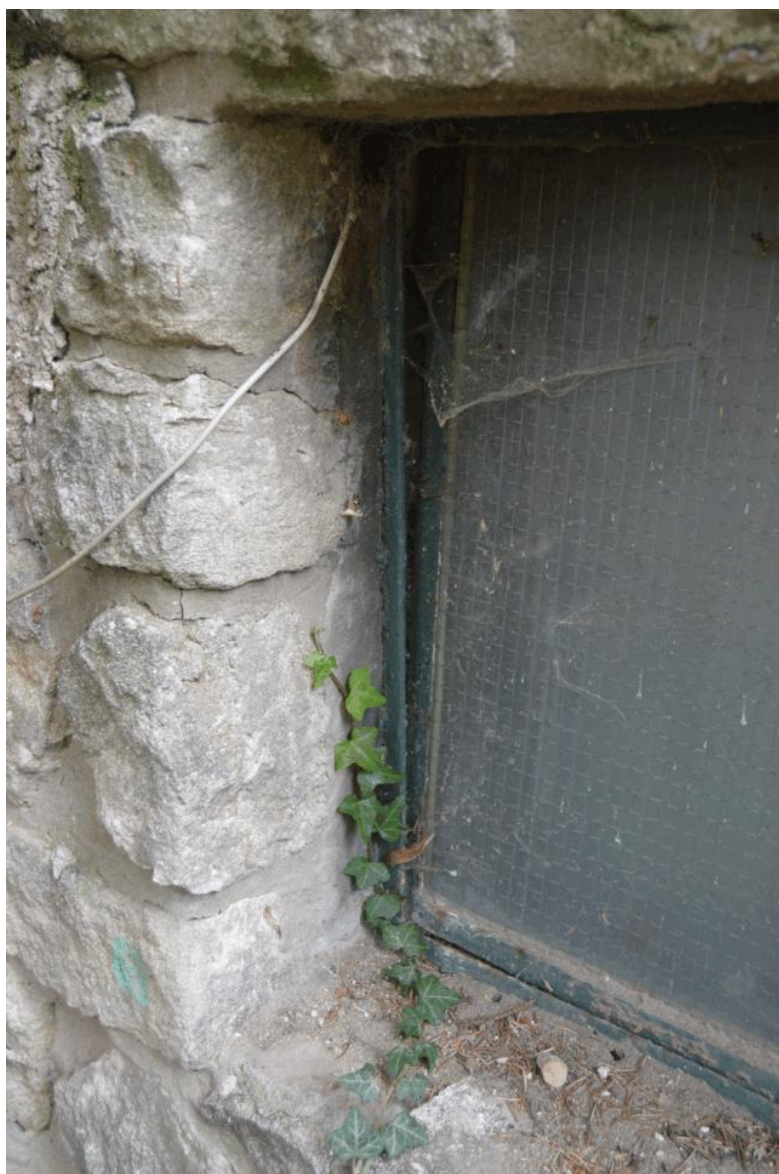
v poškozeném stavu, ale v autentické podobě

levá strana okna s částečně sklopeným křídlem

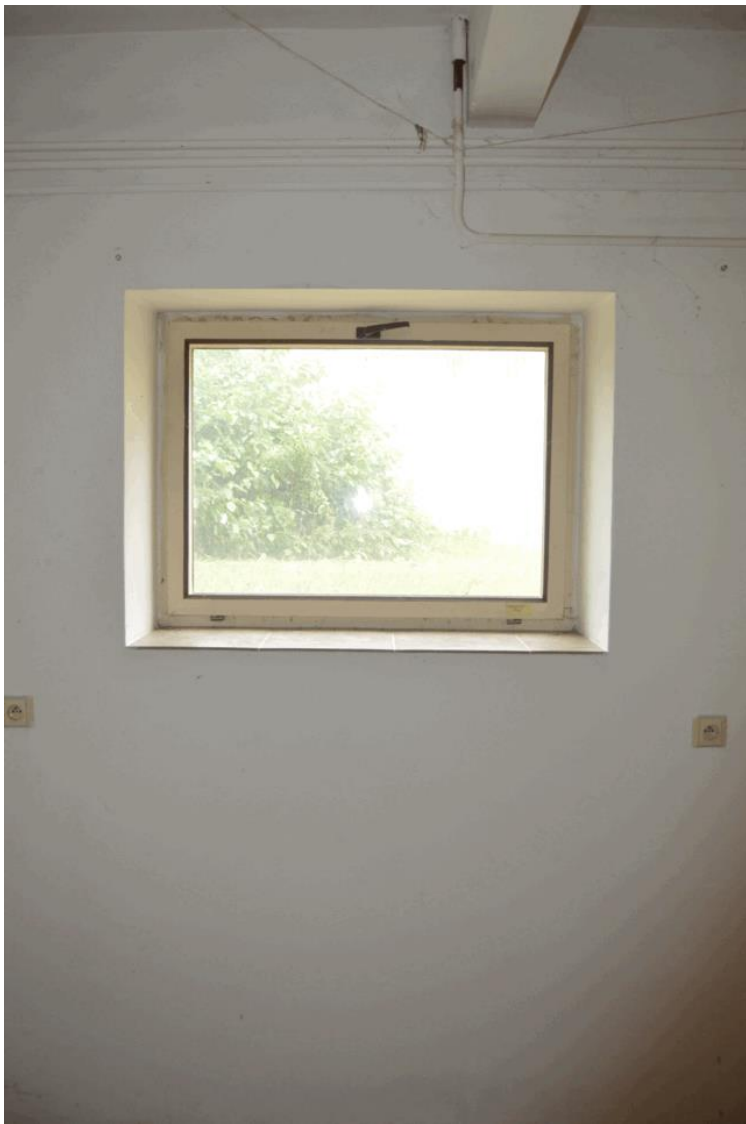
celkový pohled z interieru

ideální by byla výměna za nový prvek,  
 vyrobený jako přesná kopie původního na  
 tomto místě

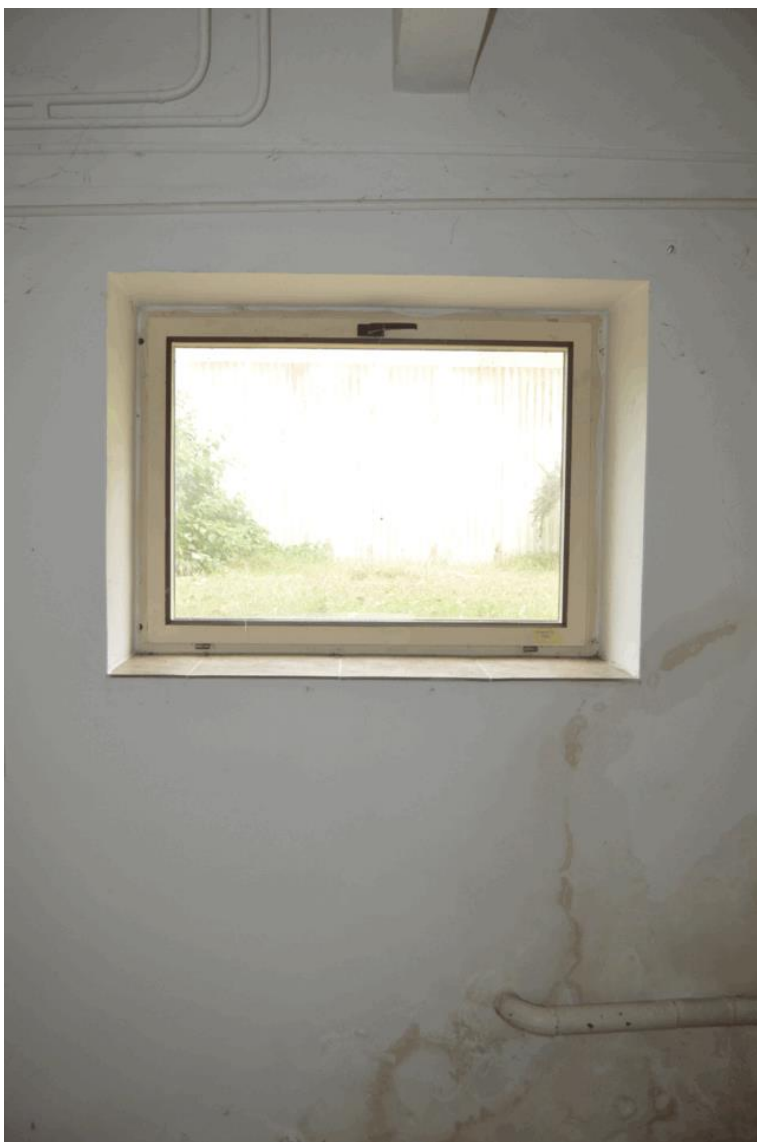
celkový pohled z interieru

ideální by byla výměna za nový prvek,  
 vyrobený jako přesná kopie původního na  
 tomto místě

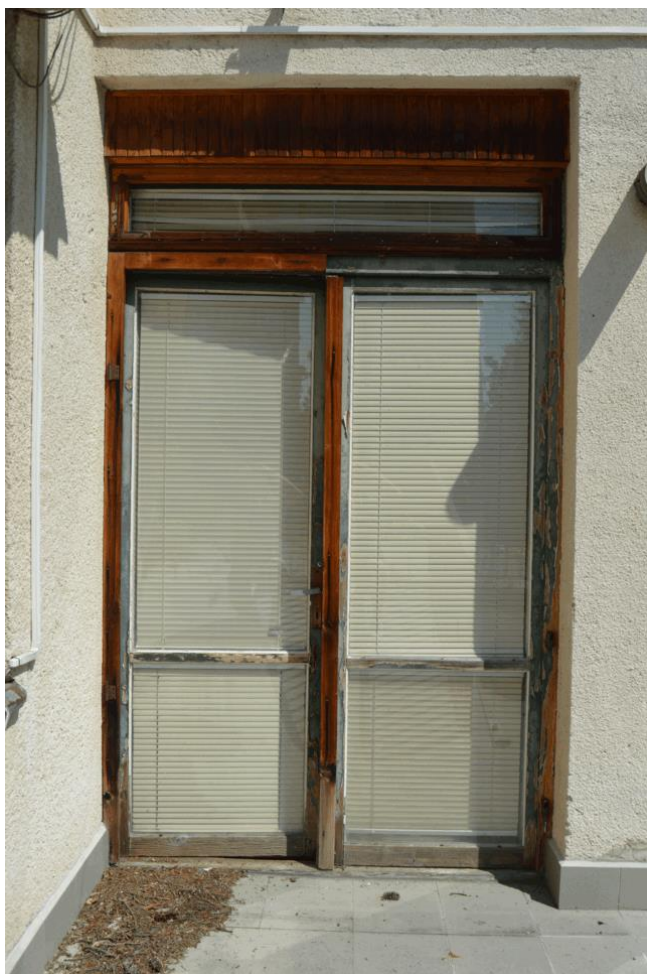
celkový pohled vnější

**doporučený přístup:**  
ideální by byla výměna za nový prvek,  
vyrobený jako přesná kopie původního na  
tomto místě

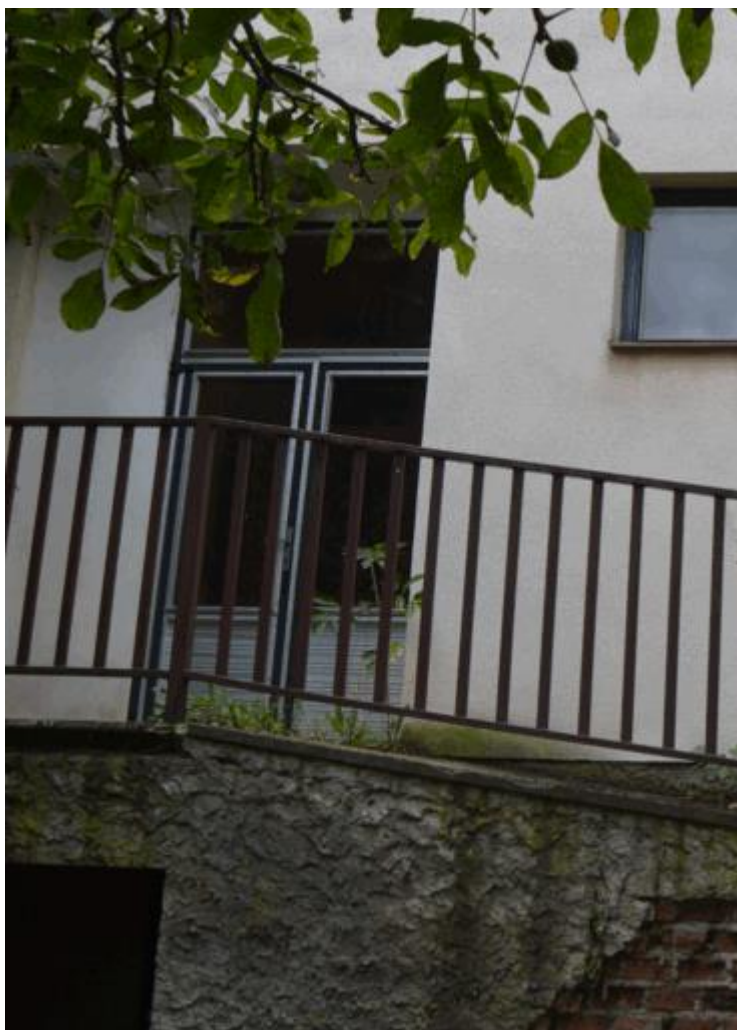
celkový pohled na nový vstup do domu

**doporučený přístup:**  
nejvhodnější by bylo odstranění celé  
novodobé přístavby a restituce původního  
stavu vily v této části
