ZÁVĚREČNÁ ZPRÁVA

Sedlec u Kutné Hory - geologický průzkum pro stavbu parkoviště autobusů

Fáze průzkumu: podrobný průzkum

Číslo úkolu: 17 1048

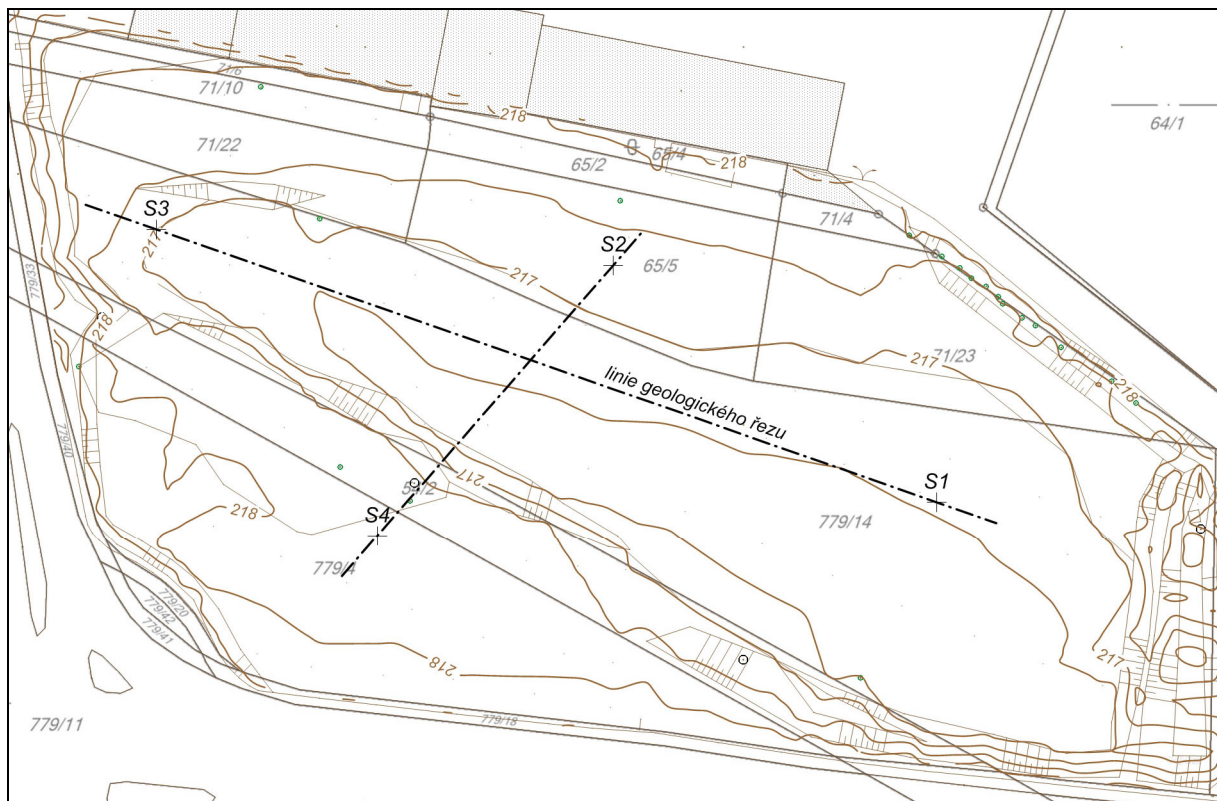
Obrázek 3: Situace průzkumných vrtů S1 - S4 (měřítko 1 : 1 000)

Terénní práce proběhly 28. 11. 2017. Byly vyhloubeny celkem 4 průzkumné vrty S1 - S4 do hloubky 2,5 až 2,6 m (obr. 3, příl. 1). Pozice vrtů byla vytýčena GPS podle odsouhlaseného návrhu projekce a po ukončení byla zaměřena dálkoměrem Leica DISTO od situace. Výšky ústí vrtů byly odečteny z geodetického podkladu.

Geologický profil byl ověřen vrtem S4. Ve vrtu byly zjištěny **navážky** o mocnosti 1,3 m, dále 30 cm mocná vrstva stlačené zavezené **ornice** a podložní **jíl s vysokou plasticitou**, který pravděpodobně patří „rostlé“ zemině (přil. 1 a 2).

Geologický profil byl ověřen vrty S1 a S3. Svrchní část profilu je tvořena **navážkou**, která se skládá z vrstvy navezené **ornice** (asi 50 cm mocné) a vrstvy šedohnědého **jílu se střední plasticitou (F6 CI)** převážně tuhé konzistence. Ve vrtu S1 přechází konzistence zeminy v blízkosti hladiny podzemní vody až ve velmi měkkou ($I_C = 0,07$). Geneticky se jedná o spraš nebo sprašovou hlínu (80% prachových částic, celkově 88 - 90% částic pod 0,063 mm), která byla nahrnuta přes původní povrch údolní nivy. V zemině byly nalezeny úlomky cihel. Zemina je **nebezpečně namrzavá**.

Podzemní voda byla zastižena oběma vrty - ve vrtu S3 byla hladina 1,67 m pod terénem (215,4 m n. m.), ve vrtu S1 v hloubce 1,78 m pod terénem (214,8 m n. m.). Podle laboratorní zkoušky vzorku vody z vrtu S3 vytváří podzemní voda na staveništi **slabě agresivní chemické prostředí (XA1)** z hlediska chemického působení vody na beton (ČSN EN 206-1) a **velmi vysokou agresivitu (IV.)** z hlediska jejího chemického působení na ocel (ČSN 03 8375).

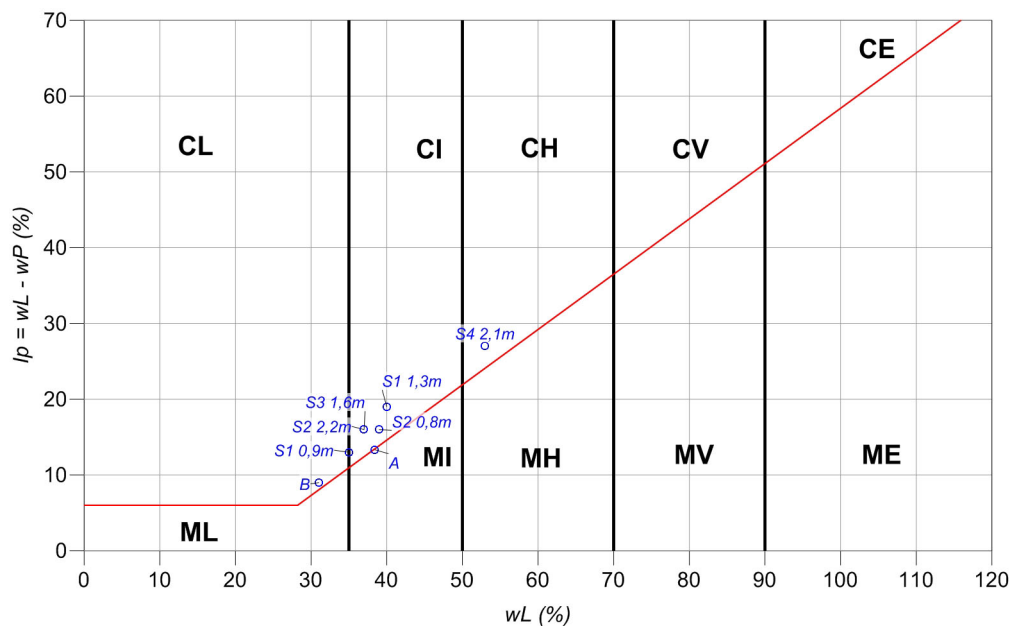
Obrázek 4: Diagram plasticity hodnocených vzorků

Zemina vzorku A byla klasifikována jako **hlína se střední plasticitou (F5 MI) tuhé konzistence**, zemina vzorku B jako **jíl s nízkou plasticitou (F6 CL) pevné konzistence**. Pozice vzorků je znázorněna v diagramu plasticity (obr. 4).

Zeminy jsou podle ČSN 73 6133 podmíněčně vhodné pro použití do násypu a nevhodné pro použití do aktivní zóny vozovky (nutné zlepšení). Zeminy jsou nebezpečně namrzavé. **Hloubka promrzání vozovky je asi 0,95 m** (při mrazovém indexu 400°C/den a očekávaném zatížení). Vodní režim je pravděpodobně **pendulární až kapilární** (hladina podzemní vody bude 2 - 3 m pod povrchem budoucí komunikace).

Podle výškové úrovně současného terénu by aktivní zónu mohly tvořit zeminy v severní části parkoviště (vzorek B - zeminu je třeba upravit), zatímco úroveň střední části (vzorek A) by měla být zvýšena násypem. Aktivní zónu jižní části parkoviště budou tvořit navážky. Ve vrtu S4 byla navážka hodnocena jako **hlína štěrkovitá (F1 MG) s kameny**. Tato zemina je podle ČSN 73 6133 podmíněčně vhodná pro použití do aktivní zóny. Složení navážky se ovšem může místo od místa měnit, profil jednoho vrtu nelze vztáhnout na celé těleso navážky. Po skrytí navezené ornice je třeba provést podrobný průzkum tělesa navážky včetně kontroly zhutnění.
