# PASPORTIZACE JEDNOTLIVÝCH OBJEKTŮ ZÁKLADNÍ ŠKOLY JANA PALACHA KUTNÁ HORA

Akce: Pasportizace ZŠ JANA PALACHA V KUTNÉ HOŘE

Místo: JANA PALACHA č.p. 166, 284 01 KUTNÁ HORA

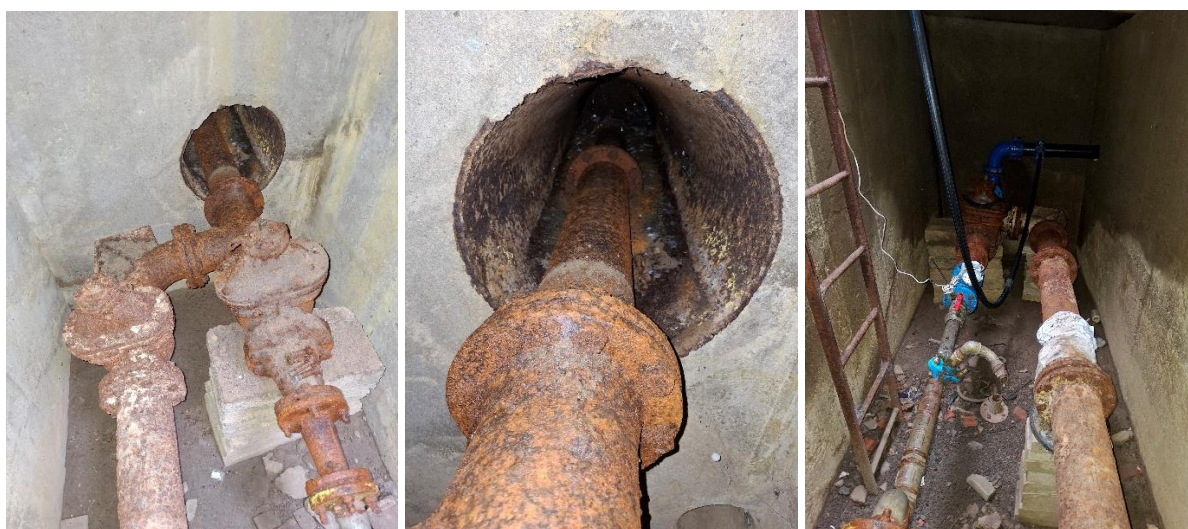
ZŠ Jana Palacha je napojena vodovodní přípojkou o dimenzi LT 150. V minulém týdnu jsme na této přípojce dělali několikátou poruchu za posledních pár let a vzhledem ke stáří a stavu VP budeme psát vlastníkovu VP o výměnu v celé trase až do vodovodní šachty, kde je potřeba kompletně vyměnit celé vystrojení této VŠ. Dále je vidět, že vnitřní část vodovodní přípojky, co jde ze šachty je opravena, jedná se o dimenzi LT100, nevím, v jaké délce, jestli v celé délce před školou nebo jen prostup skrze šachtu. Na venkovní části VP jsou dva požární hydranty, které si škola pravidelně měří a tím pádem i vychází. Jen je třeba řádně tyto hydranty označit.

Na přiložených fotografiích je vidět stav VP. Jedná se jak o venkovní část, tak i o vnitřní:

Vzhledem ke stáří a stavu vodovodní přípojky (pozn.: dále zkratka VP) je doporučeno provést výměnu VP v celé trase až do vodovodní šachty (pozn.: dále ve zkratce VŠ), kde je potřeba kompletně vyměnit celé vystrojení této VŠ. Na venkovní části VP jsou dva požární hydranty, které si škola pravidelně měří a tím pádem i vychází. Jen je třeba řádně tyto hydranty označit.

Dále je odbočka vedoucí jako hlavní přívod do školy, kde jsme nenašli žádné odbočné šoupě, je doporučeno je tam vsadit pro lepší manipulaci při případných problémech. Vnitřní rozvody, které jsou odbočené jsou již ve stavu, aby se co nejdříve vyměnily. Jejich propojení bude složitější, protože nejsou žádné plány o skutečném stavu.

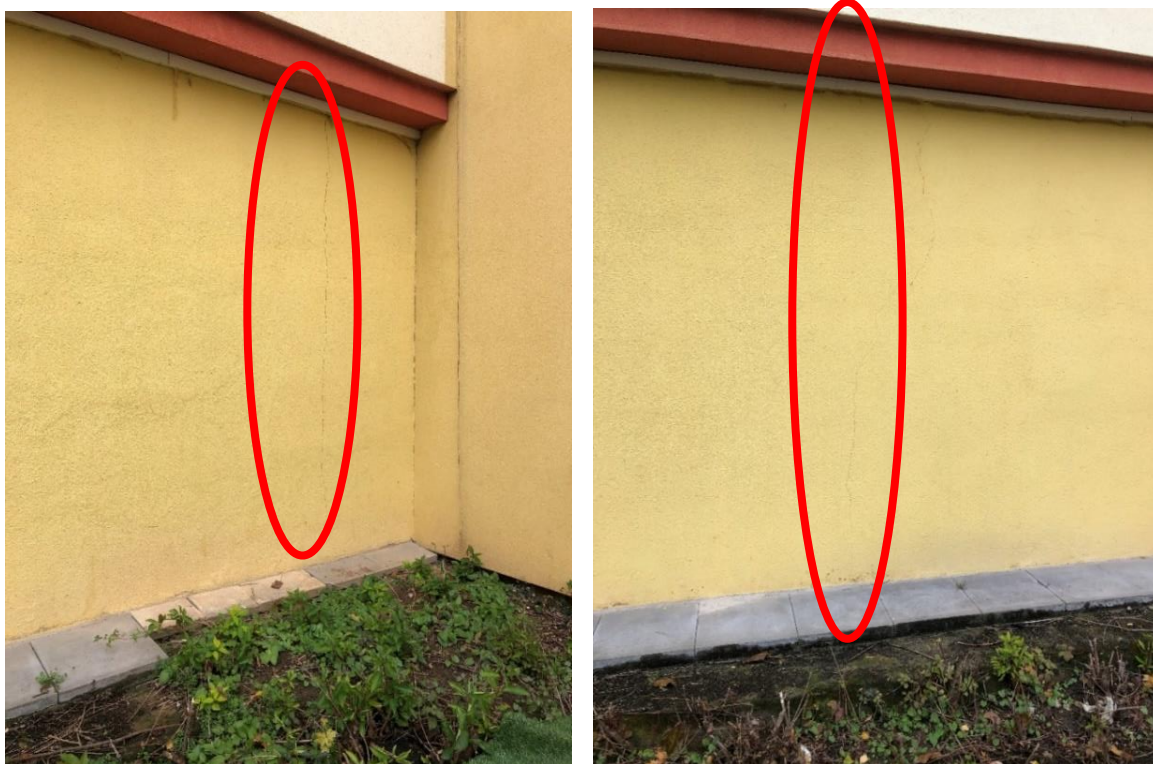
Foto č. 1 a 2: Trhliny v omítce; doporučení: osadit pásy ev. měřidla, jak a jestli dochází k pohybům

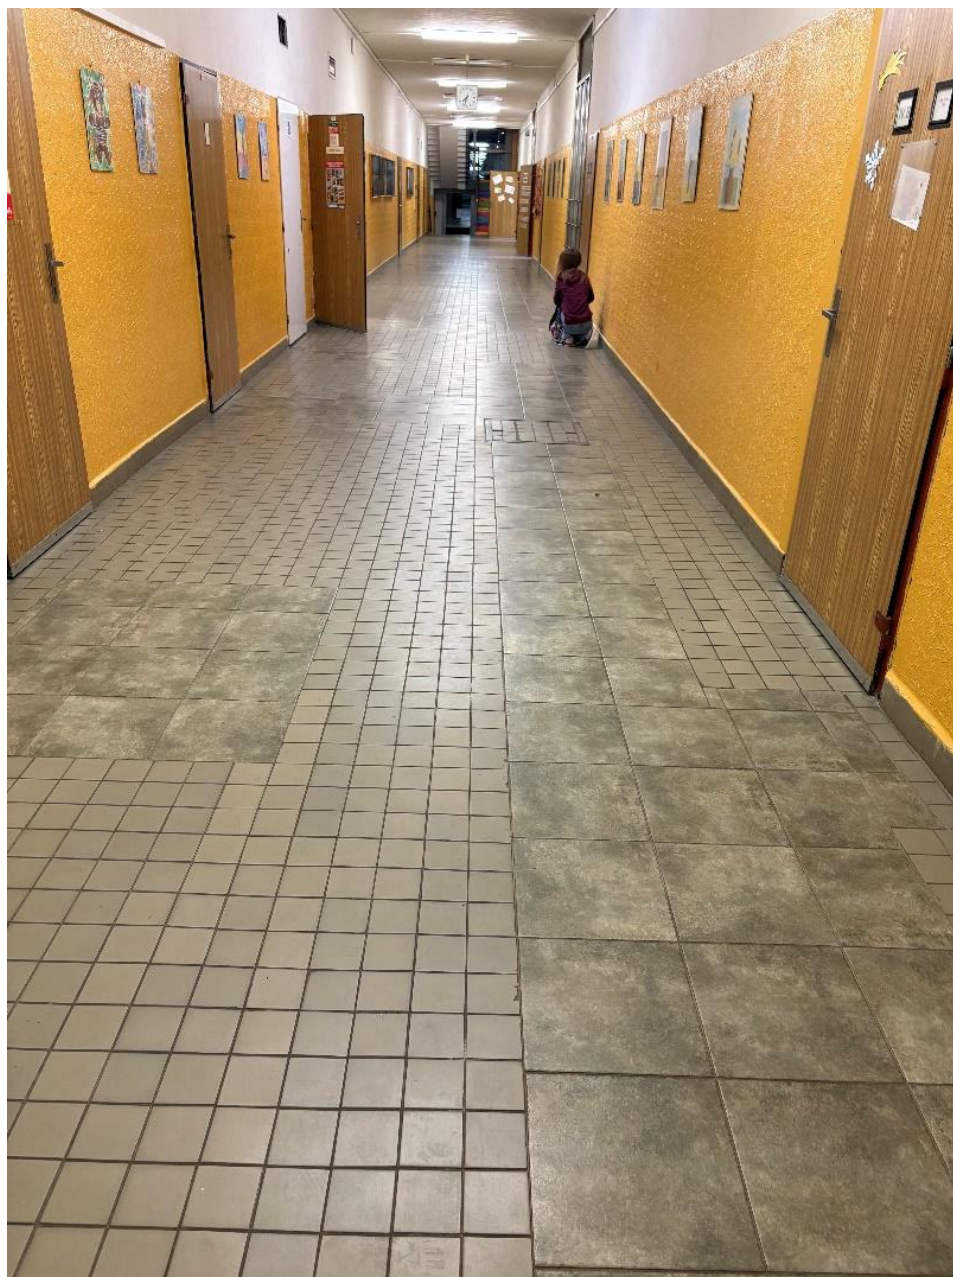
Foto č. 3: Výměny dlažeb; jde jen o estetiku; aplikovat vždy dlažbu, která splňuje podmínky kluzkosti

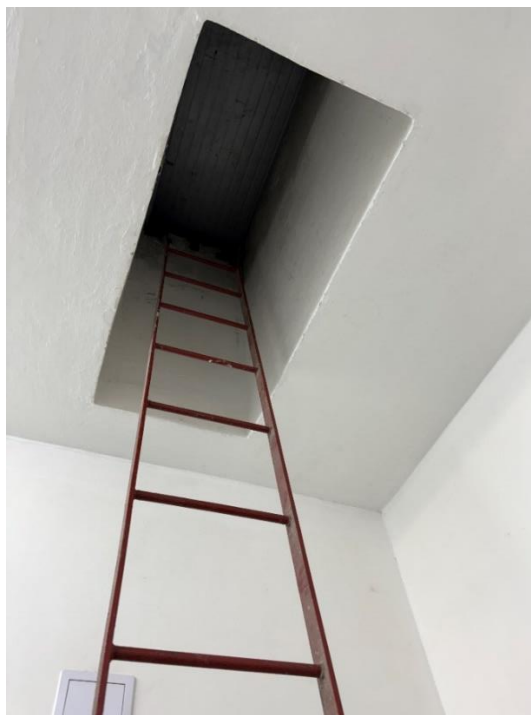
Foto č. 4: Výstup pomocí ocelového žebříku se kterým problematicky manipulovali dvě osoby; poklop se nepodařilo zvednout; nahradit stávající žebříky hliníkovým a provést ve výlezové šachtě úchyt na zavěšení – stabilizaci žebříku a provést zajištění bezproblémového otevírání poklopu

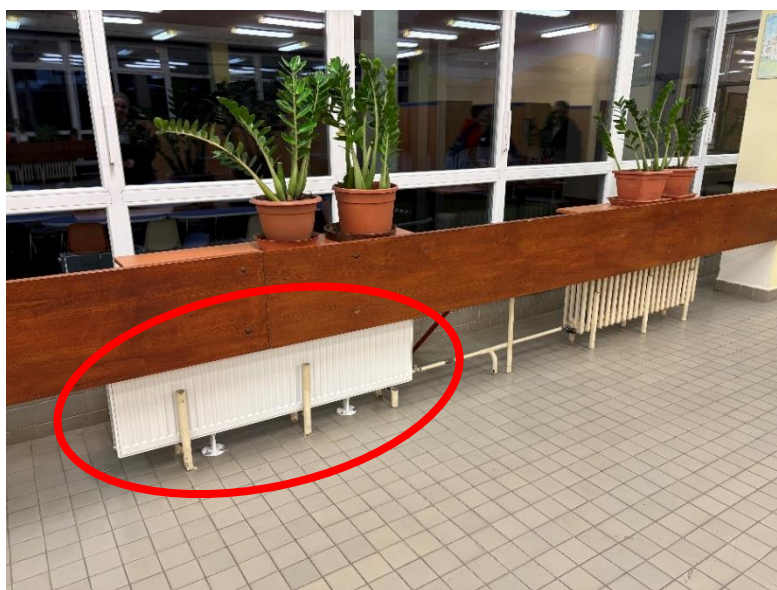
Foto č. 5: Výměna jednoho litinového radiátoru, za deskový; v některých třídách schází termohlavice na radiátorech

Zateplení ZŠ bylo provedeno v roce 2011 včetně výměny okenních otvorů a dveřních otvorů. Bude potřeba vyměnit všechna otopná tělesa (pozn.: zatím proběhla výměna jednoho tělesa). Otopná tělesa je nutno osadit termostatickými hlavicemi. Současně době na některých otopných tělesech schází hlavice. Trubní rozvod pro vytápění – doporučuji provést výměnu stávajících rozvodů – náhrada vhodnými plasty nebo měděným potrubím.

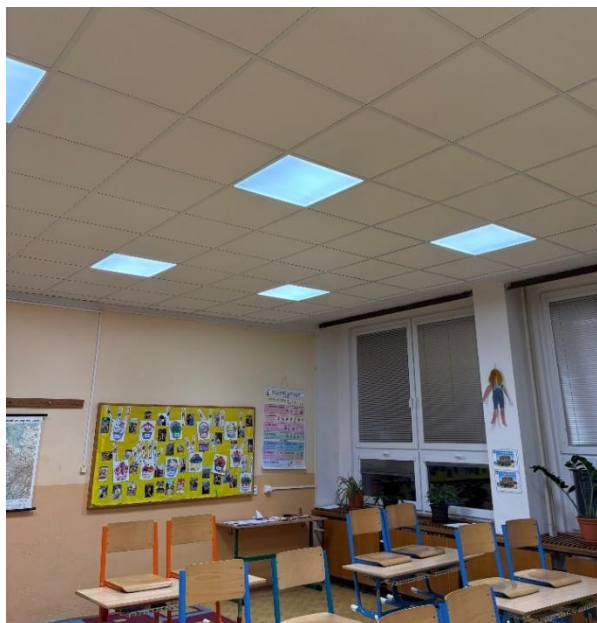
Foto č. 6: Podhledy ve třídách doplnit, kde nejsou; včetně možných osazení energeticky vhodných svítidel (viz zpráva)

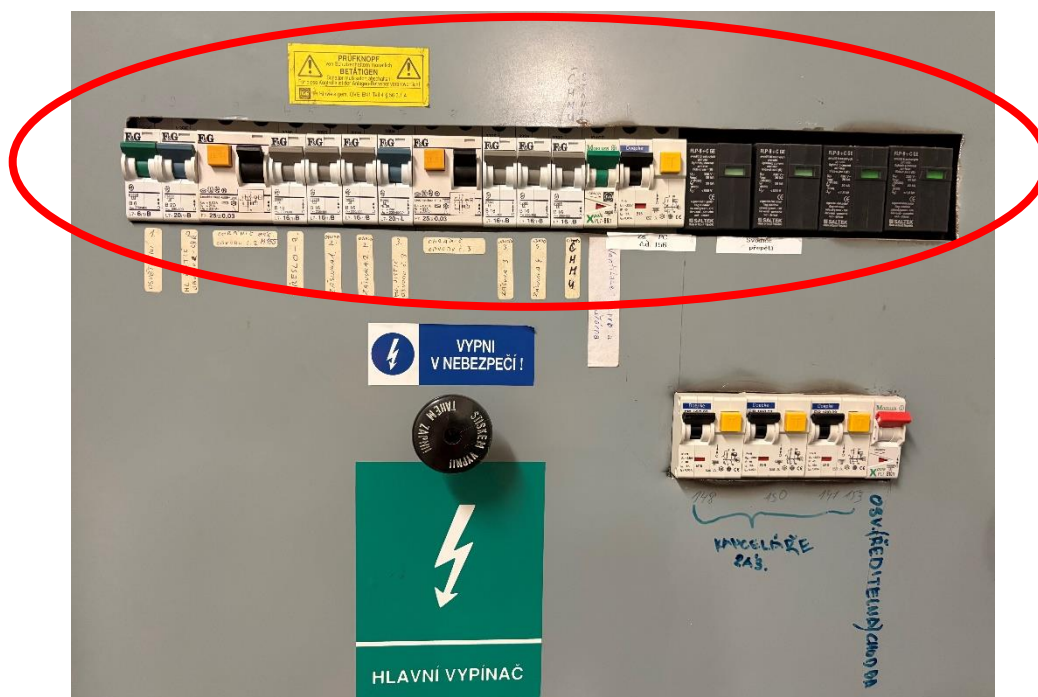
Rozvaděč na fotografii má kryt přístrojů z ocelového plechu s dodělanými výřezy pro rozšíření přístrojů. Krytí rozvaděče je provedeno neodborně se škvírami, které nedostatečně zakrývají šroubové svorky přístrojů a je přes možné dotyk s živými částmi a tím nebezpečí úrazu el. proudem a podle mého názoru nesplňují požadavek na krytí IPxx určený pro tento typ rozvaděče.

Spínací přístroje jsou velmi starého typu s připojenými Al vodiči. Tyto rozvody vyžadují pravidelnou kontrolu a dotažení šroubových spojů, na základě vlastností materiálu Al, který si „sedá“, a má tendenci vytvářet jiskřiště až do úplného vyhoření přístroje (vypínače, zásuvky...). Světelné okruhy jsou dle RZ taženy vodičem 2,5mm<sup>2</sup> a jističy 6-ti ampérovým jističem (na průřez 2,5mm<sup>2</sup> byl měl být jistič o hodnotě 16A, eventuálně min 13A.

Foto č. 7: Krytí rozvaděče je provedeno neodborně se škvírami, které nedostatečně zakrývají šroubové svorky přístrojů a je přes možné dotyk s živými částmi a tím nebezpečí úrazu el. proudem

Závěrem prohlídky elektro je, udělat kompletní rekonstrukci elektrických rozvodů dle požadavků současných EN a ČSN norem (proudové chrániče – zásuvky, přepětové chrániče v potřebných stupních, jističe – světelné okruhy, ...)

Provést kompletní rekonstrukci elektrických rozvodů dle požadavků současných EN a ČSN norem. Revize hromosvodu.

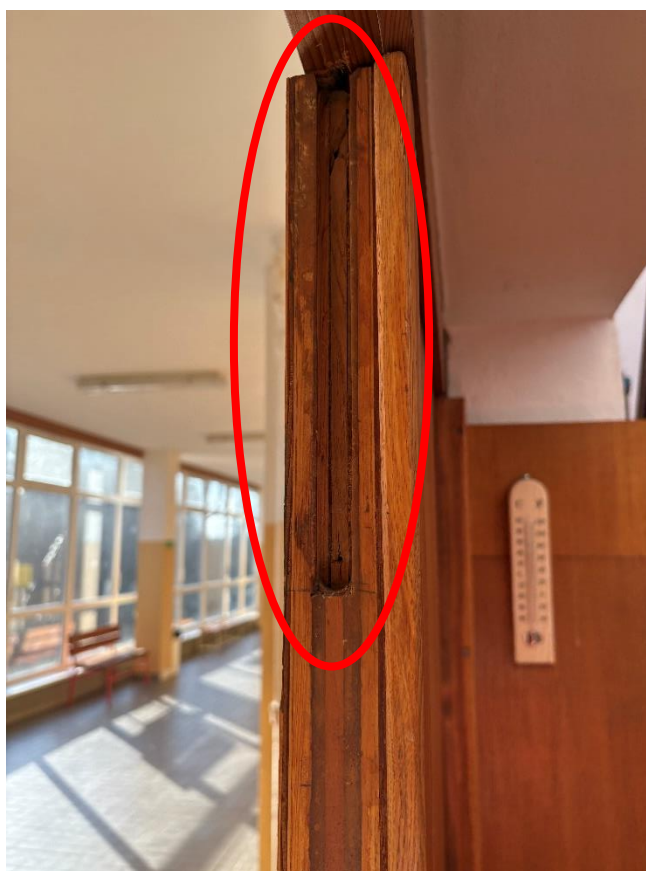
Foto č. 8: Vypadlá závlač dveří v tělocvičně

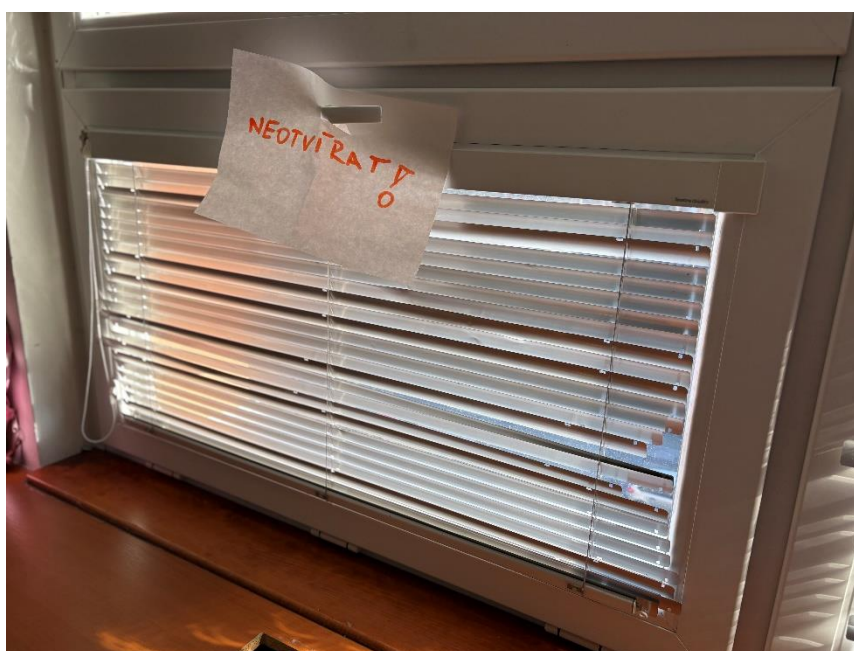
Foto č. 9: Poškozené vnitřní žaluzie

Vyměnit poškozené a nefunkční vnitřní žaluzie.

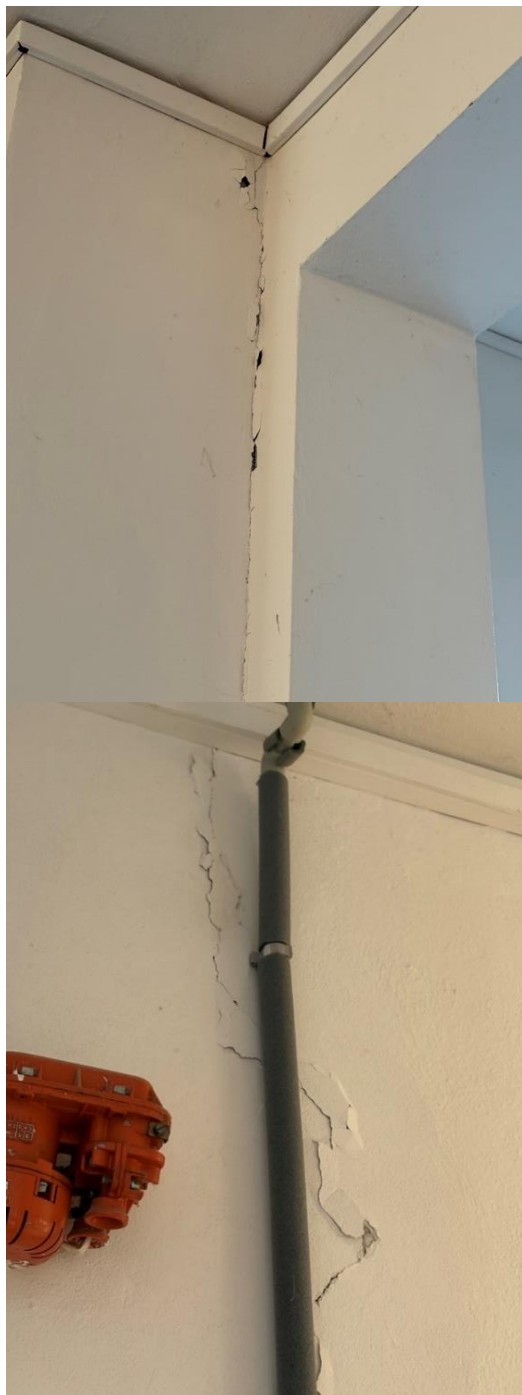
Foto č. 11: chodba před tělocvičnami;  
horní foto: pravděpodobně dilatační pohyb opláštění versus nosná konstrukce; provést proškrábnutí spáry, tj. vytvořit spáru a tu vyplnit pružným (bílým) tmelem;  
dolní foto: opět podle všeho vliv objemových změn (uvolněná omítka od podkladu); doporučení osekát omítku a vyhodnotit stav nosné konstrukce
