# D.2.1-01: TECHNICKÁ ZPRÁVA A STATICKÝ POSUDEK

**Zajištění části ochozů bazénových těles v 1.PP  
stávajícího objektu plaveckého bazénu  
na p.č. 3337/3, k.ú. Kutná Hora**

**Dokumentace pro zajištění stávajícího stavu  
DZSS**

**Datum :** **11/2025**

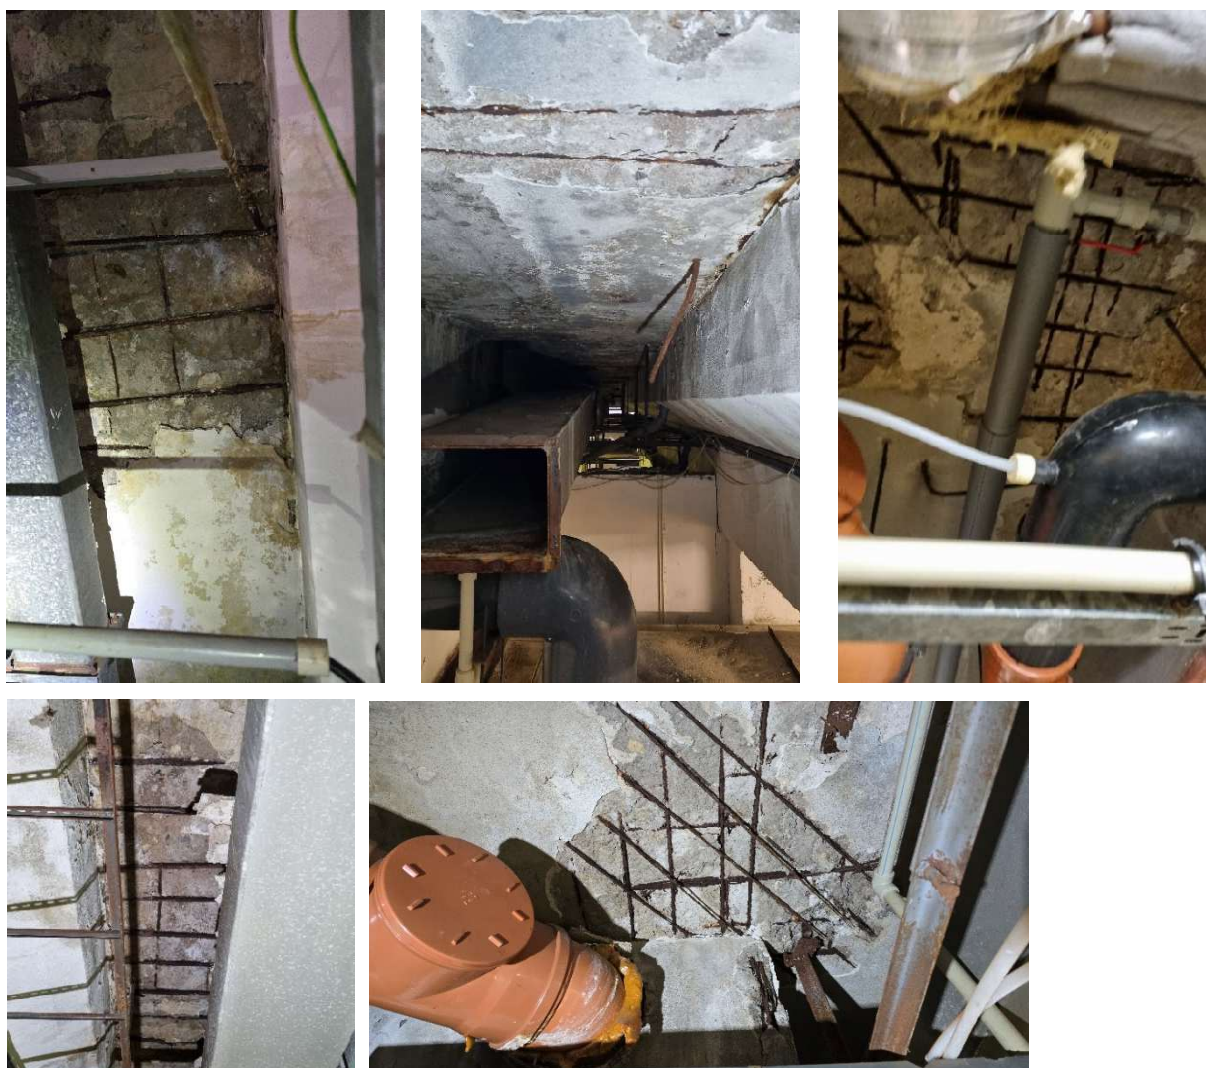
Ke stávajícímu objektu byla dodána pouze schématická výkresová projektová dokumentace (pozn.: viz předané podklady) a dále částečná pasportizace objektu. **V rámci prohlídky zpracovatelem PD byly zjištěny/odhaleny viditelné vady/poruchy na stávajících kcích (pozn.: platí primárně pro oblasti 1.PP a 1.NP). Investor/zadavatel neinformoval zpracovatele předložené technické zprávy o všech stávajících poruchách (pozn.: uvažováno před 01/2025) či viditelných deformacích/trhlinách/prasklinách apod. v objektu PB (pozn.: uvažováno k datu prohlídky až k 07/2025 a dále 09/2025). V období mezi cca 09-11/2025 byla provedena částečná sanace části ochozů (pozn. injektáž), která měla zamezit/omezit průsakům vody z 1.NP do 1.PP.**

*Obr. č.2. Pohled na stávající stav v místě zatékání a poruchy ve vnitřní dispozici 1.PP objektu – strop nad 1.PP, pozice poruch ochozů bazénových těles velkého/malého bazénu*

S ohledem na stávající stav nosné kce v oblasti 1.PP (viz. výše; ostatní nosné kce objektu nejsou nyní uvažovány a řešeny!) a projevující se viditelně postupující projevy degradace stávajících nosných kci, které se prokazatelně zhoršují, je **NAŘÍZENO** statické zajištění stávajících nosných kci ve vybrané oblasti (pozn.: schéma poruch/zajištění stropů/ochozů jsou platné k 5.11.2025!) – zajištění výdřevou.

Zajišťující nosná kce výdřevy ochozů/stropu je tvořena vždy plnou vazbou - sekcí. Veškeré sekce budou přizpůsobeny a upraveny dle podmínek na stavbě, ale základní schéma bude zachováno a soustava bude respektovat půdorys objektu v 1.PP. Osová vzdálenost sekcí v příčném směru max.  $a = 0,625$  m.
