KUTNÁ HORA - ŠULTYSOVA 165/18

DŮM V ULICI ŠULTYSOVA Č.P.165 STATICKÝ POSUDEK S NÁVRHEM OPATŘENÍ

ZAK.Č.: 09/18

DATUM: 04/2018

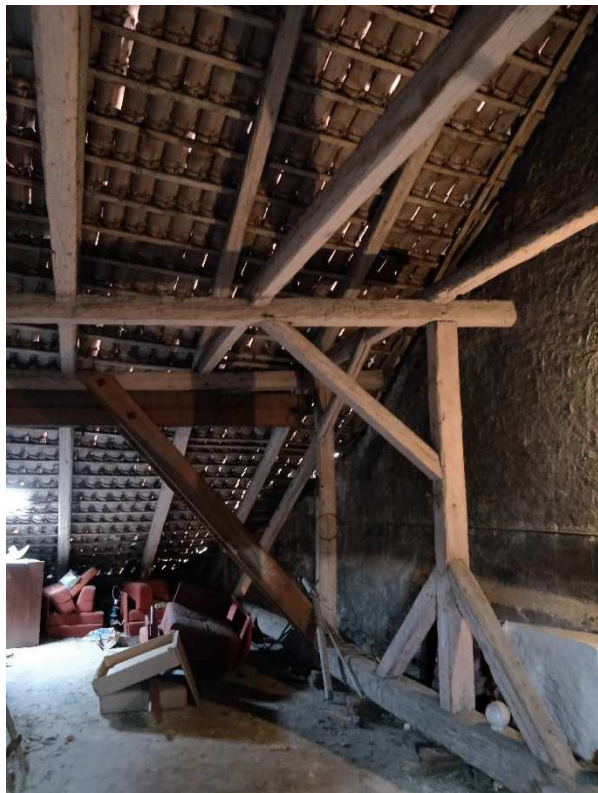
01 – Pohled na SZ roh a posílení krajní vaznice

Vzhledem k nevhodnému provedení posílení přetížených vaznic doporučujeme provést jejich podepření následujícím způsobem. Po demontáži krytiny a odlehčení krovu bude stávající trámový rošt složený z dvou nad sebou ležících trámů o celkovém průřezu 160/360mm a dl. 6,0m demontován včetně 2x dvojice fošnových vzpěr 50/120mm dl.3,5m, 8ks svorníků s třmeny a převázkou z ocelového profilu U140 dl. 0,5m a 6ks klasických svorníků. Nově bude provedeno pod 45° 4ks nových vzpěr čepovaných do sloupku a ze spodu do vaznice. Vzpěra by měla začínat 200mm nad vazným trámem. Spoj vzpěry ve sloupku bude dotažen v čele čepu pomocí DB klínu. Obdobně bude ve vyšší poloze proveden do původních dlabů pásek. K tomuto úkonu a k výměně pozednic je třeba počítat s heverováním krovu.

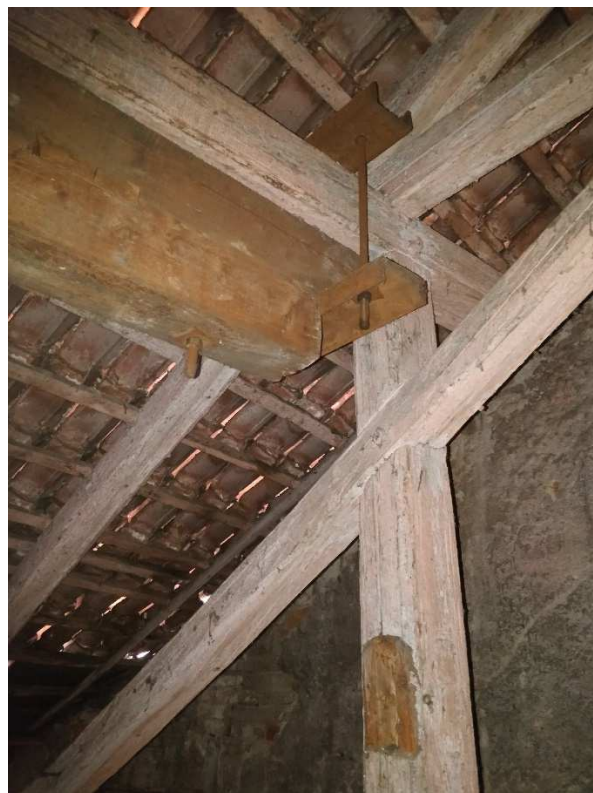
Krov byl velice pravděpodobně navržen na lehkou spalnou krytinu (šindel/došky). Lze tak soudit z veliké vzájemné vzdálenosti vazeb, která činí 1,2-1,3m. Po pozdější instalaci těžké pálené krytiny se nevyhnutelně projevilo přetížení vaznic jejich nadměrným průhybem a pravděpodobně i překročením vzpěrné únosnosti pásků krajních vazeb. Důsledkem tohoto faktu bylo dodatečné posílení krajních vaznic stojatých stolic pomocí výše uvedeného opatření. Toto opatření je sice funkční, ale esteticky a řemeslným zpracováním zcela nekoresponduje s původním provedením konstrukce krovu.

02 – Detail podvěšení posilujícího průvlaku

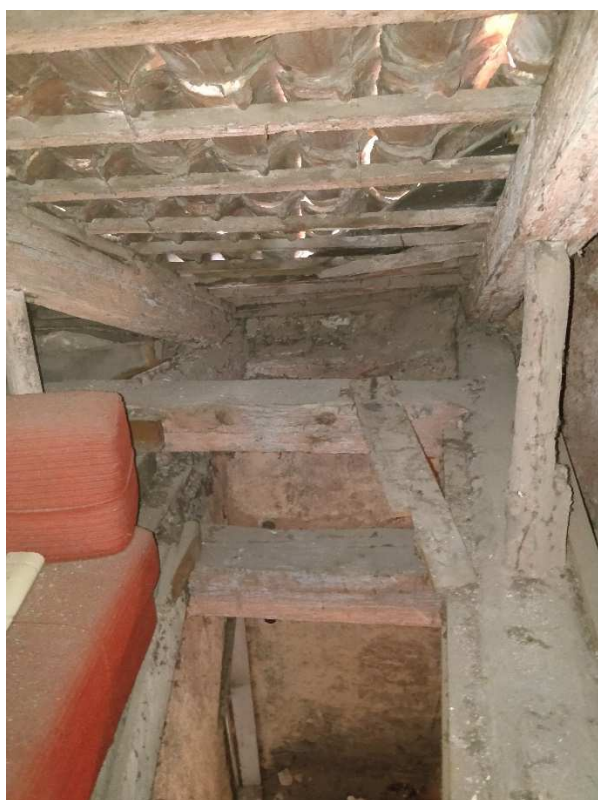
03 – Poškozené prvky krovu JV rohu nad schodištěm

Prvky krovu jednoznačně degradované je nutné nahradit. Patří mezi ně zejména krátkata, výměna vazného trámu v jihovýchodním rohu nad schodištěm. V tomto místě je zapotřebí protézovat hnilobou poškozený vazný trám.

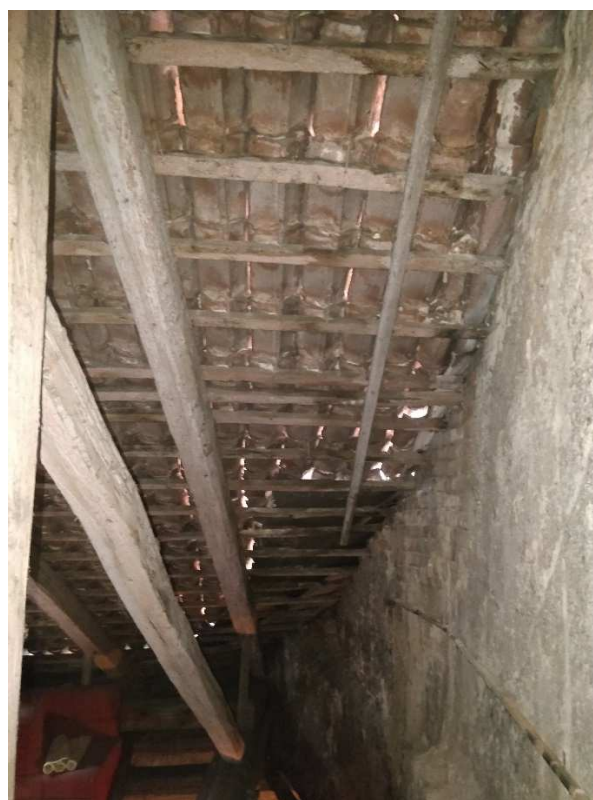
Vzhledem k nerovnoběžnosti štítových stěn jsou plné vazby krovu od nich vzdáleny v některých místech až o 0,6m. To způsobuje problémy u latí, které nejsou v těchto místech nijak kotveny ke štítovým stěnám a mají tedy příliš velké konzolové vyložení. Doporučujeme tento problém odstranit pomocí vložení nových krokví jdoucích těsně podél štítových stěn viz níže.

04 – Příliš velké vykonzolování latí u J štítové stěny

Nově je zapotřebí provedení nových přízedních krokví dole uložených do nových bačkor kotvených do odskoku zdi pomocí svislých závitových tyčí M24 do svislých vrtů dl. 0,5m na chemickou maltu. Nové přízední krokve budou doplněny hambálkem a opřeny o prodloužené vaznice pomocí příložek. Variantně jde kotvit nové krokve pomocí chemických kotev přímo do zdi. Nutné je však předem ověřit jejich tloušťku a únosnost.
