**Návrh na opravu truhlářských prvků s vitrajemi,
které jsou součástí fasády objektu Kamenný dům
v Kutné Hoře.**

Datum: 31. října 2019

Truhlářské prvky s vitrajemi (okna, dveře) jsou součástí objektu Kamenný dům, Václavské nám. 183 v Kutné Hoře.

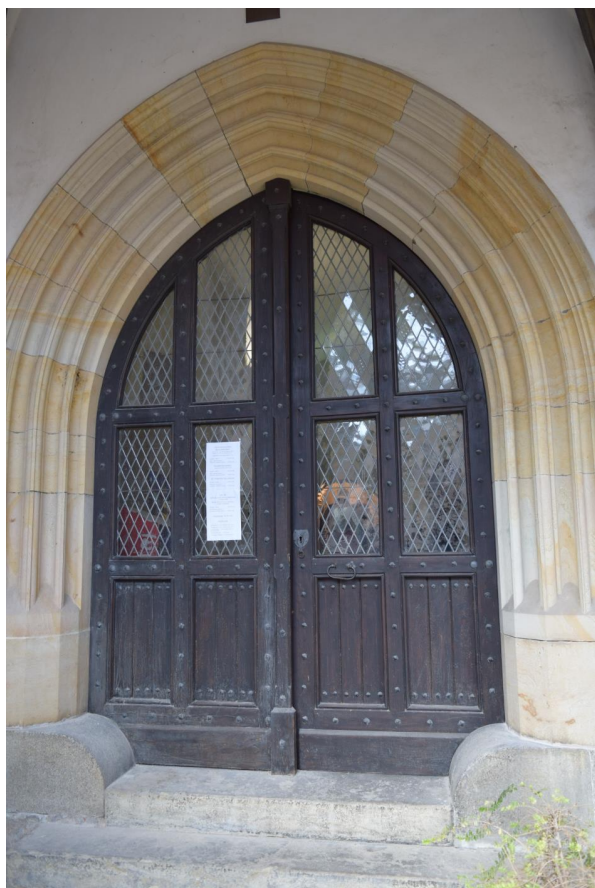
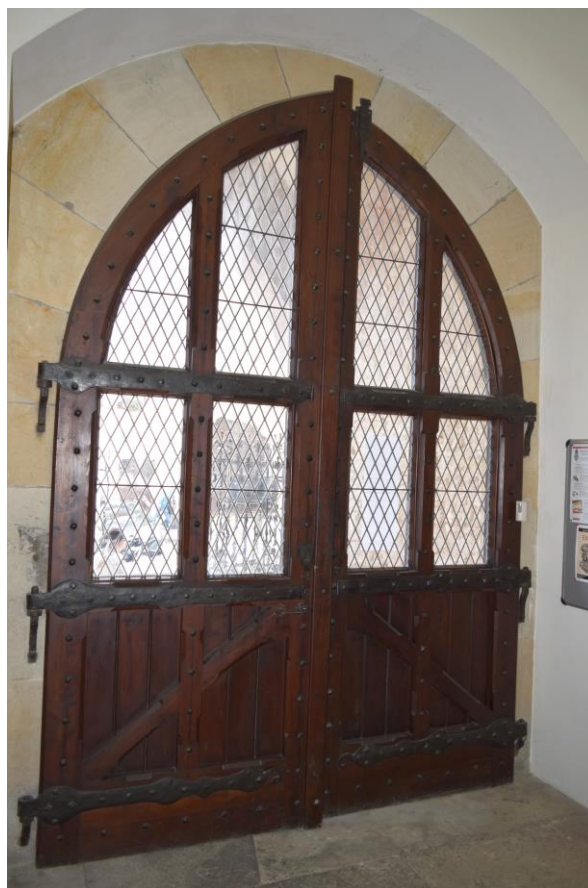
Dvoukřídle vchodové dveře č. 1

- nadměrné podélné praskliny v konstrukčním materiálu
- povrchová úprava degradovaná především v dolních partiích a také celoplošně znečištěna

- bez viditelného poškození

- zaměření dveřního otvoru a dveřních křídel, včetně polohy dveřních závěsů
- provedení průzkumu původní, povrchové úpravy
- fotodokumentace
- provizorní vykrytí dveřního prostoru po demontáži dveřních křídel: po demontáži dveřních křídel navrhuji stavební otvor vykryt OSB deskami tl. 18mm, ve dvou vrstvách, do středu provizorní výplně budou instalovány uzamykatelné dveře š.800mm, otevíratelné směrem do objektu

- ztenčení původní zoxidované povrchové úpravy v celém rozsahu
- příprava povrchu pod závěrečnou povrchovou úpravu
- ošetření konstrukčního materiálu proti dřevokaznému hmyzu a houbám
- provedení závěrečné povrchové úpravy
- návrh provedení povrchové úpravy vnější strany dveří bude proveden na základě vyhodnocení restaurátorského průzkumu a předem konzultován se zástupci NPÚ

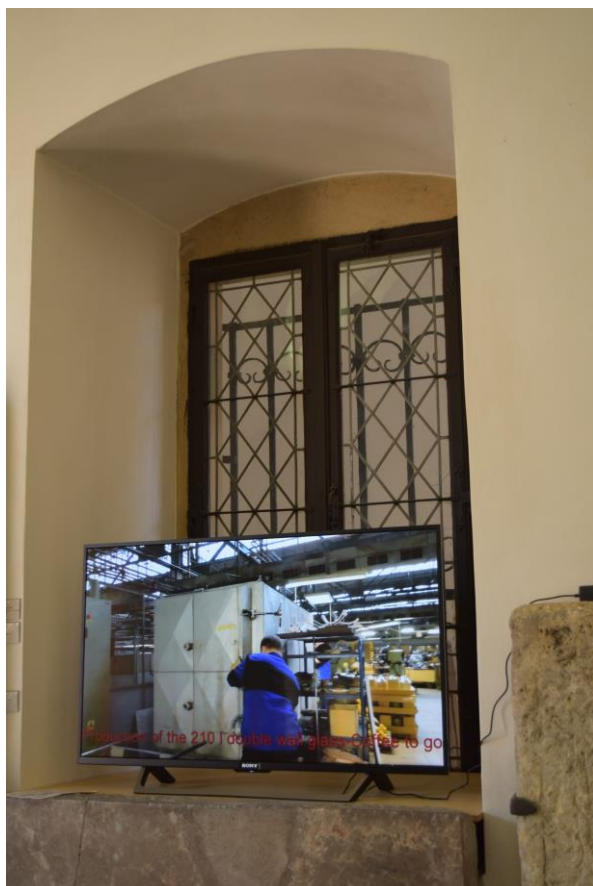
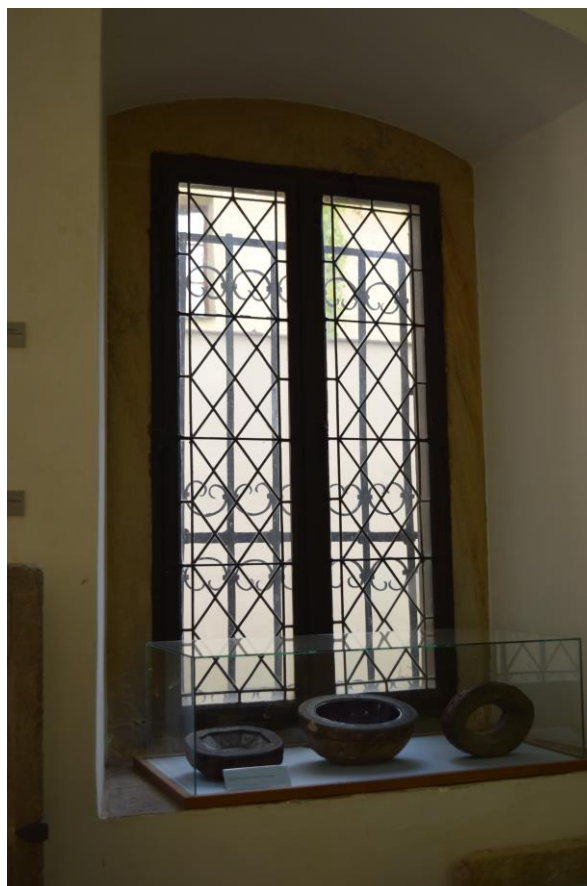
Okna vstupní hala č. 2 a č. 3 – 2ks.

-okapnice na vnější straně okenních křidel jsou poškozeny

- podélné praskliny v konstrukčním materiálu
- povrchová úprava na vnější ploše poškozená, nesoudržná

- demontáž okenního kování
- odstranění poškozené povrchové úpravy vně i uvnitř
- vyspravení poškozeného konstrukčního materiálu
- příprava povrchu pod závěrečnou povrchovou úpravu, tmelení, broušení
- ošetření materiálu proti dřevokazným škůdcům
- provedení závěrečné povrchové úpravy viz. průzkum

- demontáž okenního kování
- demontáž konstrukce na jednotlivé části
- odstranění sklenářského tmelu z polodrážky vlysů
- vyčištění popř. vyspravení konstrukčních spojů
- v případě velkého poškození konstrukčního materiálu navrhuji zhotovit kopii celého dílce včetně konstrukčních spojů
- odstranění poškozené povrchové úpravy
- zpětná montáž konstrukce okenních křídel
- nahrazení poškozených okapnic nově zhotovenými kopiemi
- příprava povrchu pod závěrečnou povrchovou úpravu, tmelení, broušení
- ošetření materiálu proti dřevokazným škůdcům
- provedení závěrečné povrchové úpravy, viz. průzkum
- oprava okenního kování a jeho zpětná montáž

- demontáž provizorních výplní
- montáž okenních křídel, spasování a zajištění správné funkce okenního kování
- montáž zrestaurovaných skleněných výplní zpět do okenních křídel – provede restaurátor skla
- oprava povrchové úpravy kovové mříže

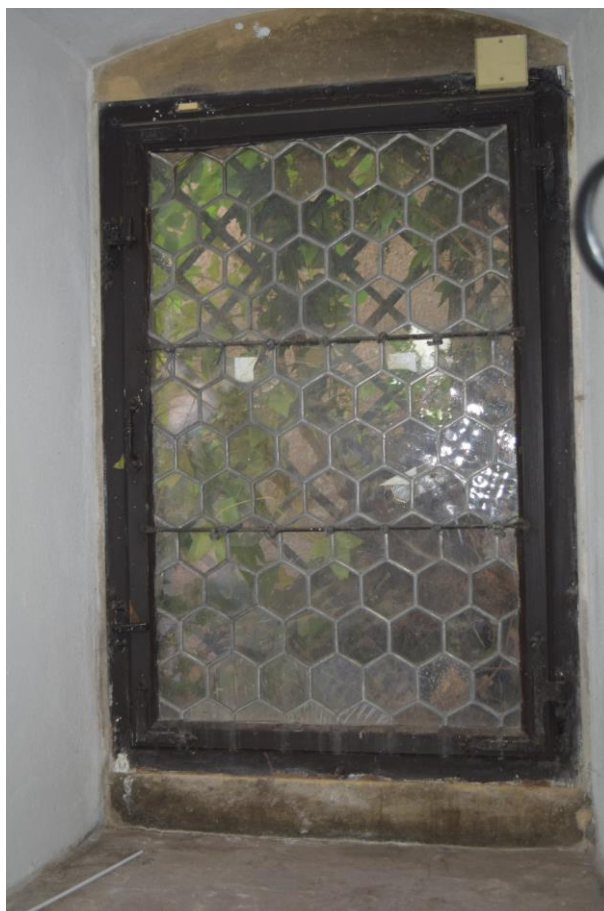
Okno zázemí průvodci č. 6 – 1ks.

-okapnice na vnější straně je poškozena

-povrchová úprava na vnější ploše poškozená, nesoudržná

- demontáž okenního kování
- odstranění poškozené povrchové úpravy vně i uvnitř
- v případě uvolněných konstrukčních spojů demontáž na jednotlivé vlysy
- vyspravení jednotlivých vlysů popř. zhotovení kopie nadměrně poškozených vlysů
- zpětná montáž rámu
- příprava povrchu pod závěrečnou povrchovou úpravu, tmelení, broušení
- ošetření materiálu proti dřevokazným škůdcům
- provedení závěrečné povrchové úpravy, viz. průzkum

- demontáž okenního kování
- demontáž konstrukce na jednotlivé části
- odstranění sklenářského tmelu z polodrážky vlysů
- vyčištění popř. vyspravení konstrukčních spojů
- v případě velkého poškození konstrukčního materiálu navrhuji zhotovit kopii celého dílce včetně konstrukčních spojů
- odstranění poškozené povrchové úpravy
- zpětná montáž konstrukce okenních křídel
- nahrazení poškozených okapnic nově zhotovenými kopiemi
- příprava povrchu pod závěrečnou povrchovou úpravu, tmelení, broušení
- ošetření materiálu proti dřevokazným škůdcům
- provedení závěrečné povrchové úpravy viz. průzkum
- oprava okenního kování a jeho zpětná montáž

- demontáž provizorních výplní
- montáž okenního rámu do kamenného ostění
- tmelení spoje dřevěný okenní rám / kamenné ostění
- montáž okenního křídla, spasování a zajištění správné funkce okenního kování
- montáž zrestaurovaných skleněných výplní zpět do okenního křídla – provede restaurátor skla
- oprava povrchové úpravy kovové mříže

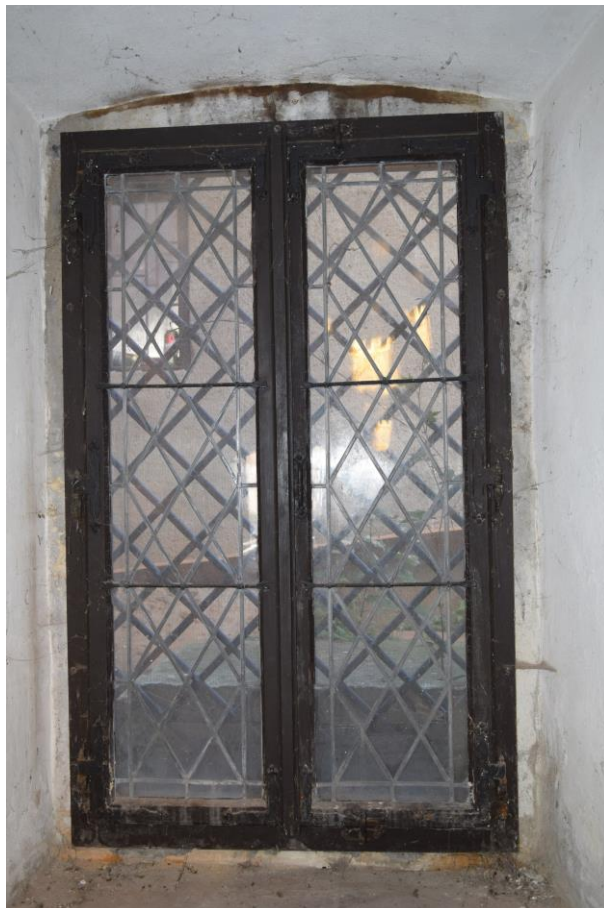
Okno depozitář kámen č. 7 – 1ks.

-okapnice na vnější straně jsou poškozeny

-povrchová úprava na vnější ploše poškozená, nesoudržná

- demontáž okenního kování
- odstranění poškozené povrchové úpravy vně i uvnitř
- v případě uvolněných konstrukčních spojů demontáž na jednotlivé vlysy
- vyspravení jednotlivých vlysů popř. zhotovení kopie nadměrně poškozených vlysů
- zpětná montáž rámu
- příprava povrchu pod závěrečnou povrchovou úpravu, tmelení, broušení
- ošetření materiálu proti dřevokazným škůdcům
- provedení závěrečné povrchové úpravy viz. průzkum

- demontáž okenního kování
- demontáž konstrukce na jednotlivé části
- odstranění sklenářského tmelu z polodrážky vlysů
- vyčištění popř. vyspravení konstrukčních spojů
- v případě velkého poškození konstrukčního materiálu navrhuji zhotovit kopii celého dílce včetně konstrukčních spojů
- odstranění poškozené povrchové úpravy
- zpětná montáž konstrukce okenních křídel
- nahrazení poškozených okapnic nově zhotovenými kopiemi
- příprava povrchu pod závěrečnou povrchovou úpravu, tmelení, broušení
- ošetření materiálu proti dřevokazným škůdcům
- provedení závěrečné povrchové úpravy viz. průzkum
- oprava okenního kování a jeho zpětná montáž

- demontáž provizorních výplní
- montáž okenního rámu do kamenného ostění
- tmelení spoje dřevěný okenní rám / kamenné ostění
- montáž okenního křídla, spasování a zajištění správné funkce okenního kování
- montáž zrestaurovaných skleněných výplní zpět do okenního křídla – provede restaurátor skla
- oprava povrchové úpravy kovové mříže

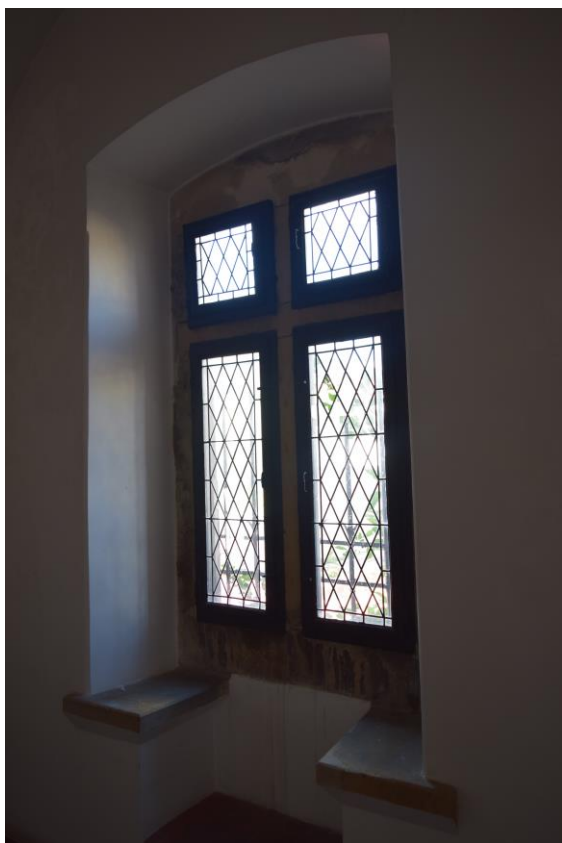
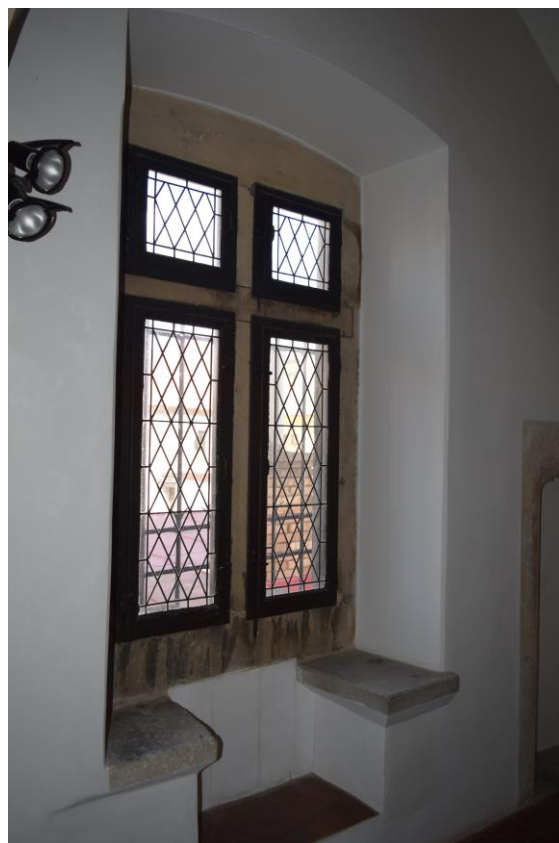
Místnost s klenbami, levá okenní sestava č. 8 a pravá okenní sestava č. 9 - 2ks.

-okenní křídla při zavírání zadržávají o okenní rám, křídla jsou svěšená pravděpodobně z důvodu uvolněných okenních závěsů nebo je dřevěná konstrukce uvolněna v konstrukčních spojích, okapnice na vnější straně jsou poškozeny, konstrukční spoje jsou uvolněné, konstrukční materiál může být napaden dřevokaznou houbou, povrchová úprava na vnější ploše poškozená, nesoudržná

- demontáž okenního kování
- odstranění poškozené povrchové úpravy vně i uvnitř
- v případě uvolněných konstrukčních spojů demontáž na jednotlivé vlysy
- vyspravení jednotlivých vlysů popř. zhotovení kopie nadměrně poškozených vlysů
- zpětná montáž rámu
- příprava povrchu pod závěrečnou povrchovou úpravu, tmelení, broušení
- ošetření materiálu proti dřevokazným škůdcům
- provedení závěrečné povrchové úpravy viz. průzkum

- demontáž okenního kování
- demontáž konstrukce na jednotlivé části
- odstranění sklenářského tmelu z polodrážky vlysů
- vyčištění popř. vyspravení konstrukčních spojů
- v případě velkého poškození konstrukčního materiálu navrhuji zhotovit kopii celého dílce včetně konstrukčních spojů
- odstranění poškozené povrchové úpravy
- zpětná montáž konstrukce okenních křídel
- nahrazení poškozených okapnic nově zhotovenými kopiemi
- příprava povrchu pod závěrečnou povrchovou úpravu, tmelení, broušení
- ošetření materiálu proti dřevokazným škůdcům
- provedení závěrečné povrchové úpravy viz. průzkum
- oprava okenního kování a jeho zpětná montáž

-demontáž provizorních výplní, montáž okenního rámu do kamenného ostění, tmelení spoje dřevěný okenní rám / kamenné ostění, montáž okenního křídla, spasování a zajištění správné funkce okenního kování, montáž zrestaurovaných skleněných výplní zpět do okenního křídla – provede restaurátor skla, oprava povrchové úpravy kovové mříže

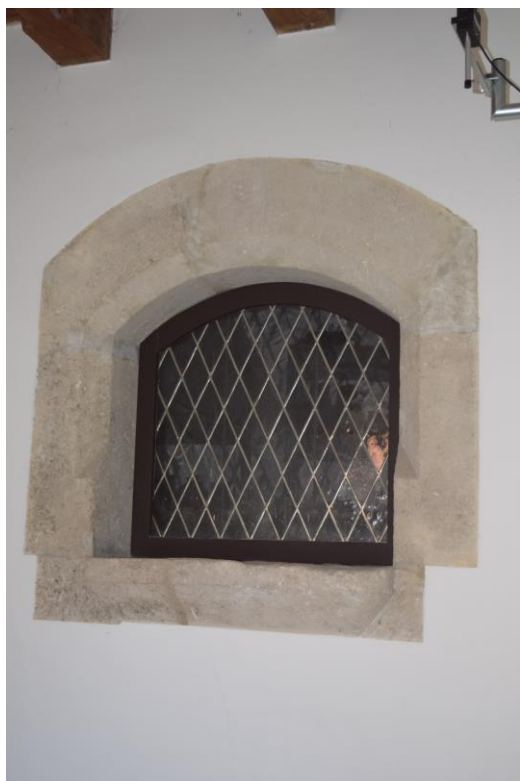
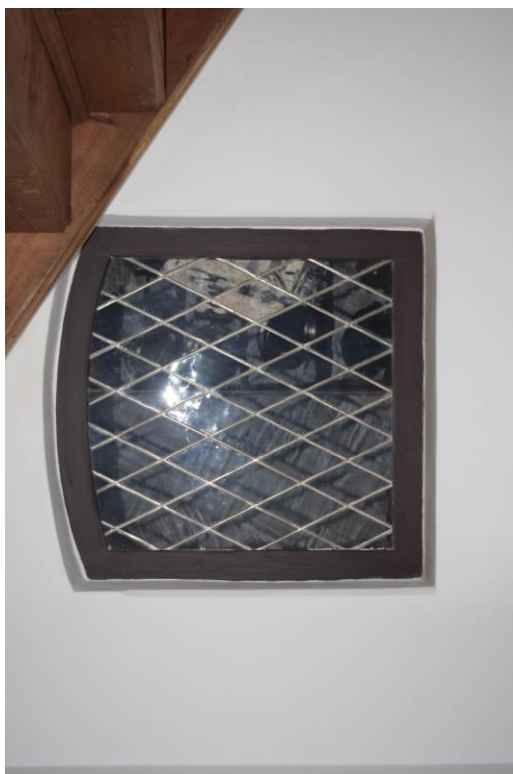
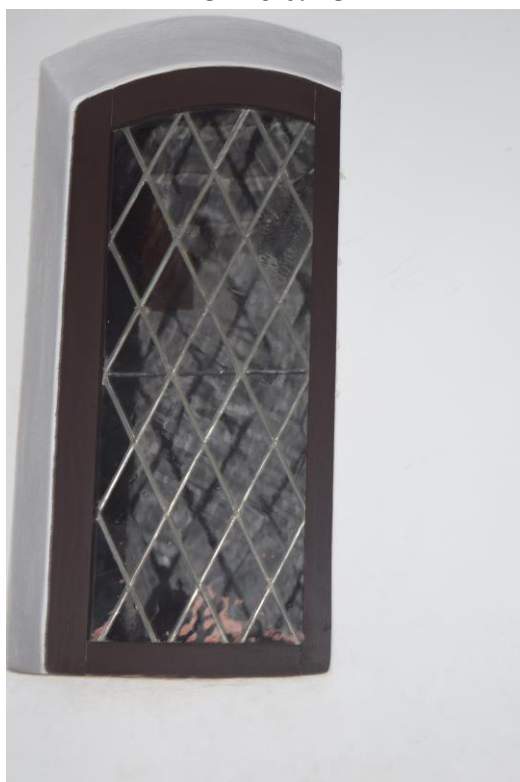
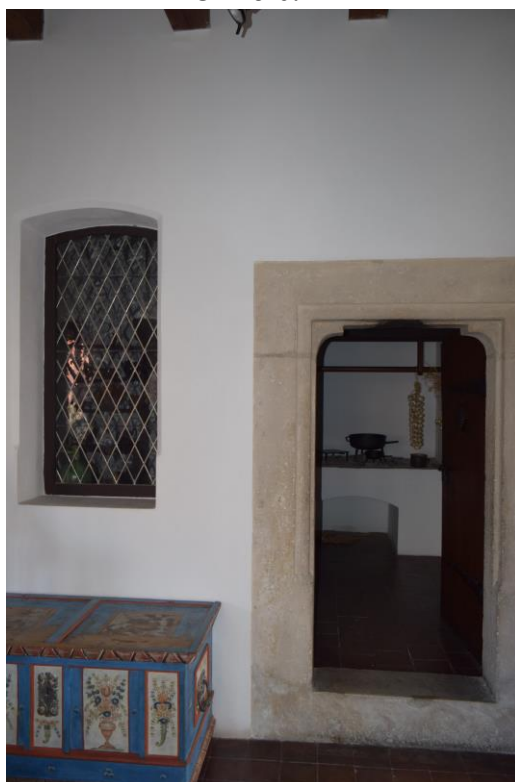
Okna kuchyně

-okenní rámy se skleněnými výplněmi nemají poškozenou konstrukci ani povrchovou úpravu

-montáž zrestaurovaných skleněných výplní zpět do okenního křídla – provede restaurátor skla

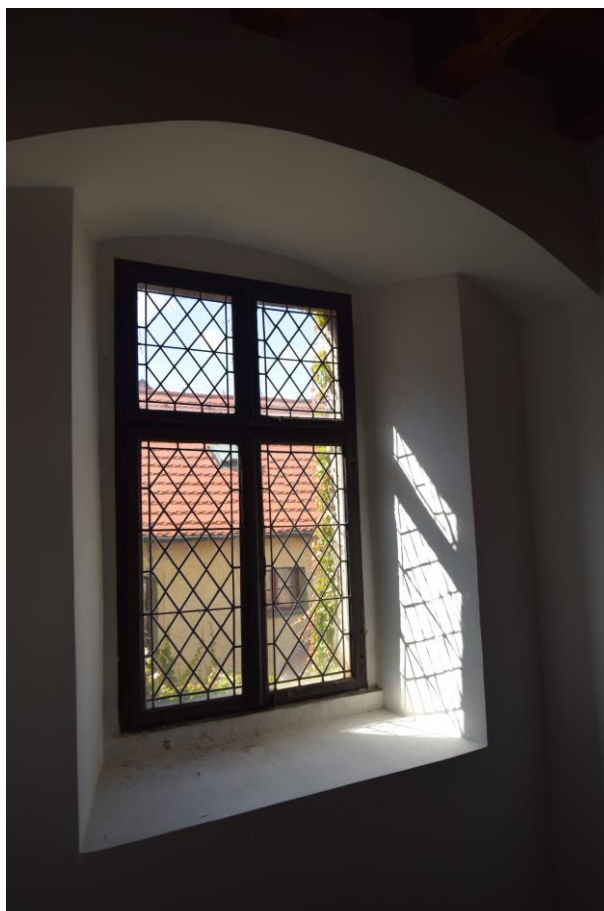
Okno č. 10

-okenní křídla při zavírání zadržávají o okenní rám, křídla jsou svěšená pravděpodobně z důvodu uvolněných okenních závěsů nebo je dřevěná konstrukce uvolněna v konstrukčních spojích, okapnice na vnější straně jsou poškozeny, konstrukční spoje jsou uvolněné, konstrukční materiál může být napaden dřevokaznou houbou, konstrukční materiál na povrchu rozpraskán, povrchová úprava na vnější ploše poškozená, nesoudržná

- demontáž okenního kování
- odstranění poškozené povrchové úpravy vně i uvnitř
- vyspravení povrchu okenního rámu
- příprava povrchu pod závěrečnou povrchovou úpravu, tmelení, broušení
- ošetření materiálu proti dřevokazným škůdcům
- provedení závěrečné povrchové úpravy viz. průzkum

- demontáž okenního kování
- demontáž konstrukce na jednotlivé části
- odstranění sklenářského tmelu z polodrážky vlysů
- vyčištění popř. vyspravení konstrukčních spojů
- v případě velkého poškození konstrukčního materiálu navrhuji zhotovit kopii celého dílce včetně konstrukčních spojů
- odstranění poškozené povrchové úpravy
- zpětná montáž konstrukce okenních křídel
- nahrazení poškozených okapnic nově zhotovenými kopiemi
- příprava povrchu pod závěrečnou povrchovou úpravu, tmelení, broušení
- ošetření materiálu proti dřevokazným škůdcům
- provedení závěrečné povrchové úpravy viz. průzkum
- oprava okenního kování a jeho zpětná montáž

- demontáž provizorních výplní, montáž okenních křídel, spasování a zajištění správné funkce okenního kování, montáž zrestaurovaných skleněných výplní zpět do okenního křídla – provede restaurátor skla

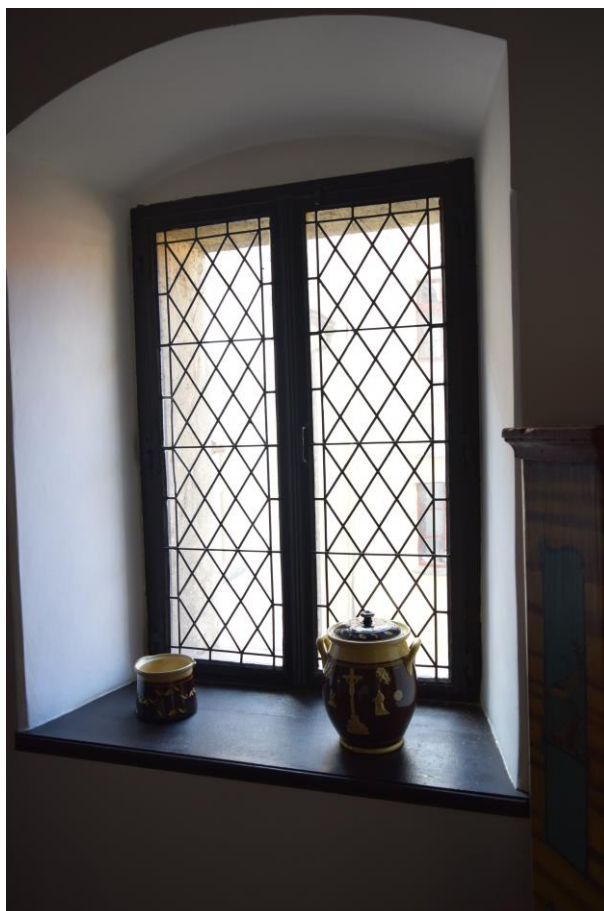
Okno č. 11

-okenní křídla při zavírání zadržávají o okenní rám, křídla jsou svěšená pravděpodobně z důvodu uvolněných okenních závěsů nebo je dřevěná konstrukce uvolněna v konstrukčních spojích, okapnice na vnější straně jsou poškozeny, konstrukční spoje jsou uvolněné, konstrukční materiál může být napaden dřevokaznou houbou, konstrukční materiál na povrchu rozpraskán, povrchová úprava na vnější ploše poškozená, nesoudržná

- demontáž okenního kování
- odstranění poškozené povrchové úpravy vně i uvnitř
- vyspravení povrchu okenního rámu
- příprava povrchu pod závěrečnou povrchovou úpravu, tmelení, broušení
- ošetření materiálu proti dřevokazným škůdcům
- provedení závěrečné povrchové úpravy viz. průzkum

- demontáž okenního kování
- demontáž konstrukce na jednotlivé části
- odstranění sklenářského tmelu z polodrážky vlysů
- vyčištění popř. vyspravení konstrukčních spojů
- v případě velkého poškození konstrukčního materiálu navrhuji zhotovit kopii celého dílce včetně konstrukčních spojů
- odstranění poškozené povrchové úpravy
- zpětná montáž konstrukce okenních křídel
- nahrazení poškozených okapnic nově zhotovenými kopiemi
- příprava povrchu pod závěrečnou povrchovou úpravu, tmelení, broušení
- ošetření materiálu proti dřevokazným škůdcům
- provedení závěrečné povrchové úpravy viz. průzkum
- oprava okenního kování a jeho zpětná montáž

- demontáž provizorních výplní, montáž okenních křídel, spasování a zajištění správné funkce okenního kování, montáž zrestaurovaných skleněných výplní zpět do okenního křídla – provede restaurátor skla

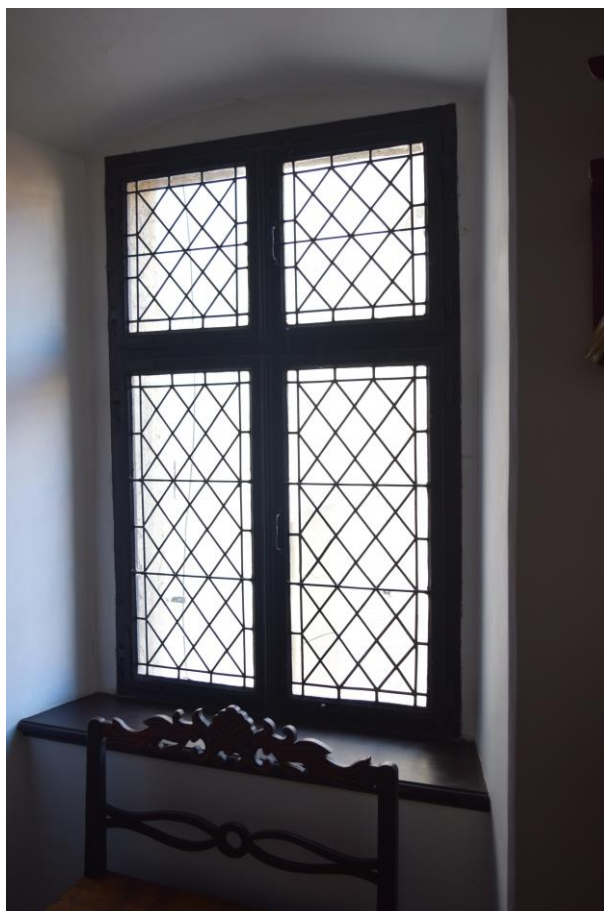
Okno č. 12

-okenní křídla při zavírání zadržávají o okenní rám, křídla jsou svěšená pravděpodobně z důvodu uvolněných okenních závěsů nebo je dřevěná konstrukce uvolněna v konstrukčních spojích, okapnice na vnější straně jsou poškozeny, konstrukční spoje jsou uvolněné, konstrukční materiál může být napaden dřevokaznou houbou, konstrukční materiál na povrchu rozpraskán, povrchová úprava na vnější ploše poškozená, nesoudržná

- demontáž okenního kování
- odstranění poškozené povrchové úpravy vně i uvnitř
- vyspravení povrchu okenního rámu
- příprava povrchu pod závěrečnou povrchovou úpravu, tmelení, broušení
- ošetření materiálu proti dřevokazným škůdcům
- provedení závěrečné povrchové úpravy viz. průzkum

- demontáž okenního kování
- demontáž konstrukce na jednotlivé části
- odstranění sklenářského tmelu z polodrážky vlysů
- vyčištění popř. vyspravení konstrukčních spojů
- v případě velkého poškození konstrukčního materiálu navrhuji zhotovit kopii celého dílce včetně konstrukčních spojů
- odstranění poškozené povrchové úpravy
- zpětná montáž konstrukce okenních křídel
- nahrazení poškozených okapnic nově zhotovenými kopiemi
- příprava povrchu pod závěrečnou povrchovou úpravu, tmelení, broušení
- ošetření materiálu proti dřevokazným škůdcům
- provedení závěrečné povrchové úpravy viz. průzkum
- oprava okenního kování a jeho zpětná montáž

- demontáž provizorních výplní, montáž okenních křídel, spasování a zajištění správné funkce okenního kování, montáž zrestaurovaných skleněných výplní zpět do okenního křídla – provede restaurátor skla

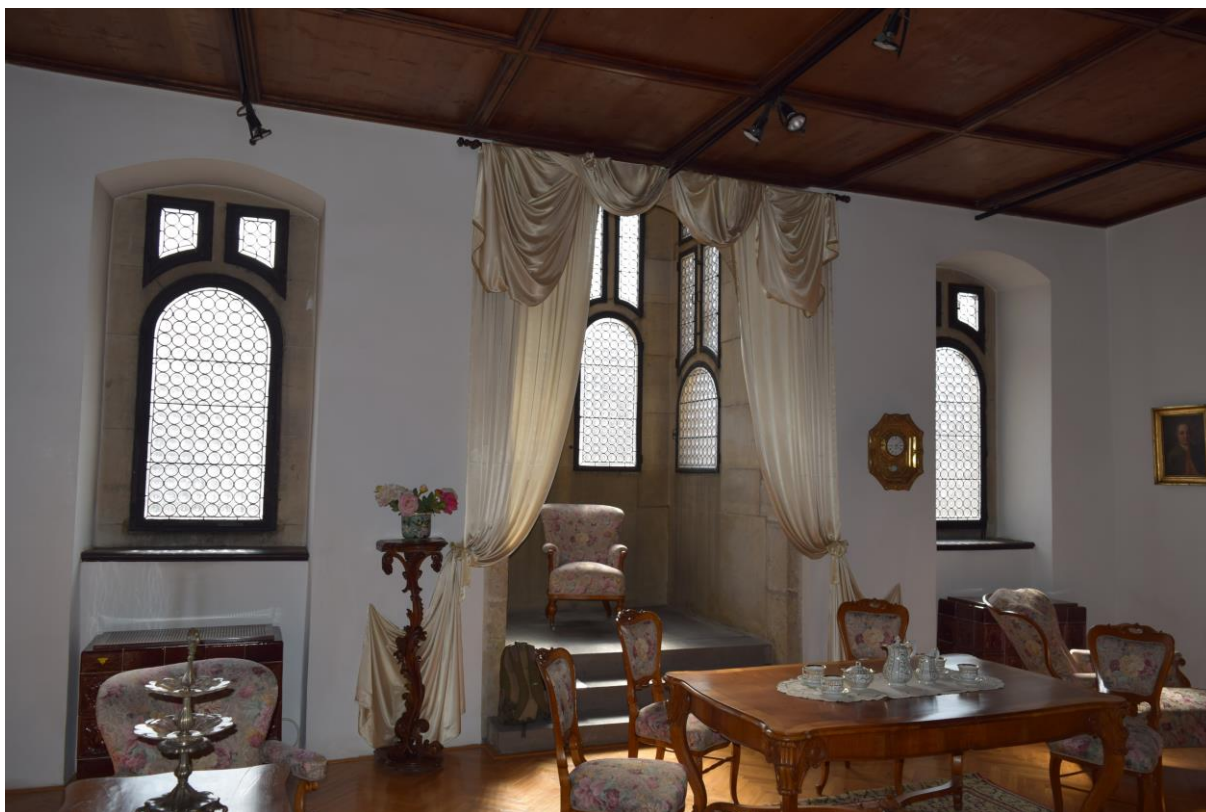
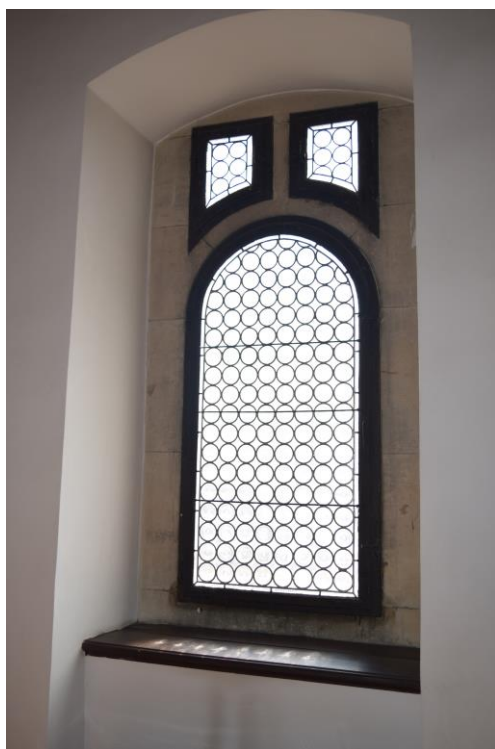
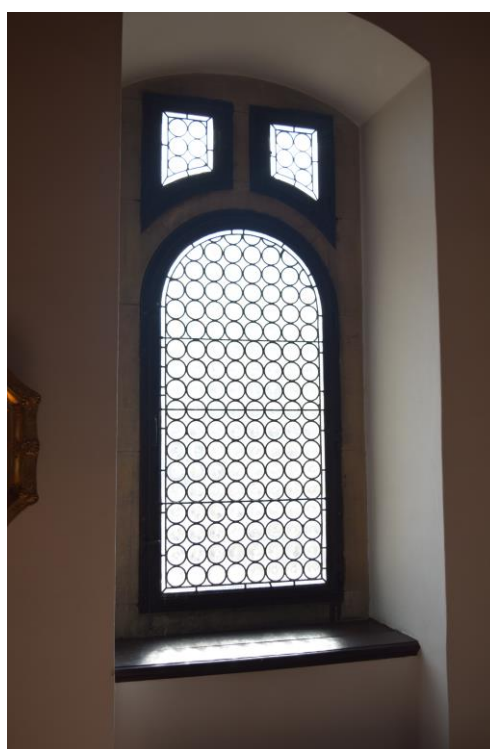
Expozice levá a pravá okenní sestava.

-okenní křídla při zavírání zadržávají o okenní rám, křídla jsou svěšená pravděpodobně z důvodu uvolněných okenních závěsů nebo je dřevěná konstrukce uvolněna v konstrukčních spojích, okapnice na vnější straně křídel nejsou zhotoveny – příčina zatékání dešťové vody do objektu, konstrukční spoje jsou uvolněné, konstrukční materiál může být napaden dřevokaznou houbou, konstrukční materiál na povrchu rozpraskán, povrchová úprava na vnější ploše poškozená, nesoudržná

- demontáž okenního kování
- odstranění poškozené povrchové úpravy vně i uvnitř
- v případě uvolněných konstrukčních spojů demontáž na jednotlivé vlysy
- vyspravení jednotlivých vlysů popř. zhotovení kopie nadměrně poškozených vlysů
- zpětná montáž rámu
- příprava povrchu pod závěrečnou povrchovou úpravu, tmelení, broušení
- ošetření materiálu proti dřevokazným škůdcům
- provedení závěrečné povrchové úpravy viz. průzkum

- demontáž okenního kování
- demontáž konstrukce na jednotlivé části
- odstranění sklenářského tmelu z polodrážky vlysů
- vyčištění popř. vyspravení konstrukčních spojů
- v případě velkého poškození konstrukčního materiálu navrhuji zhotovit kopii celého dílce včetně konstrukčních spojů
- odstranění poškozené povrchové úpravy
- zpětná montáž konstrukce okenních křídel
- navrhuji doplnění okapnic**
- příprava povrchu pod závěrečnou povrchovou úpravu, tmelení, broušení
- ošetření materiálu proti dřevokazným škůdcům
- provedení závěrečné povrchové úpravy viz. průzkum
- oprava okenního kování a jeho zpětná montáž

- demontáž provizorních výplní
- montáž okenního rámu do kamenného ostění
- tmelení spoje dřevěný okenní rám / kamenné ostění
- montáž okenního křídla
- spasování a zajištění správné funkce okenního kování
- montáž zrestaurovaných skleněných výplní zpět do okenního křídla – provede restaurátor skla

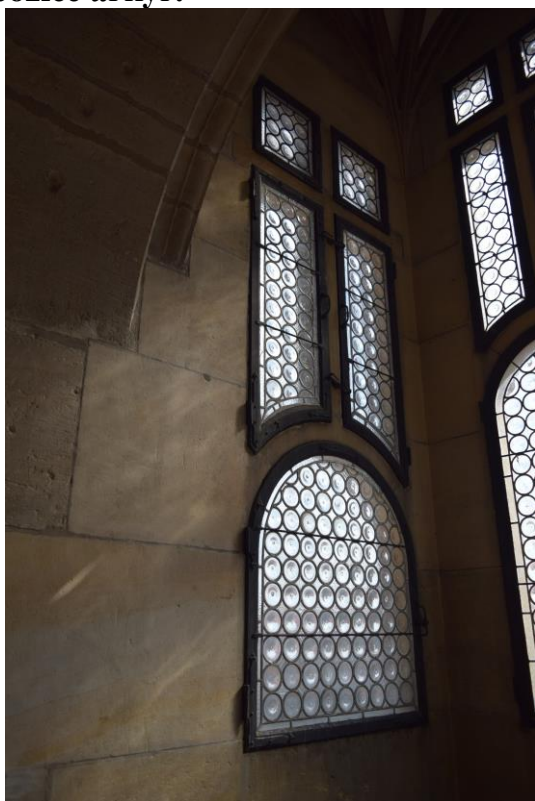
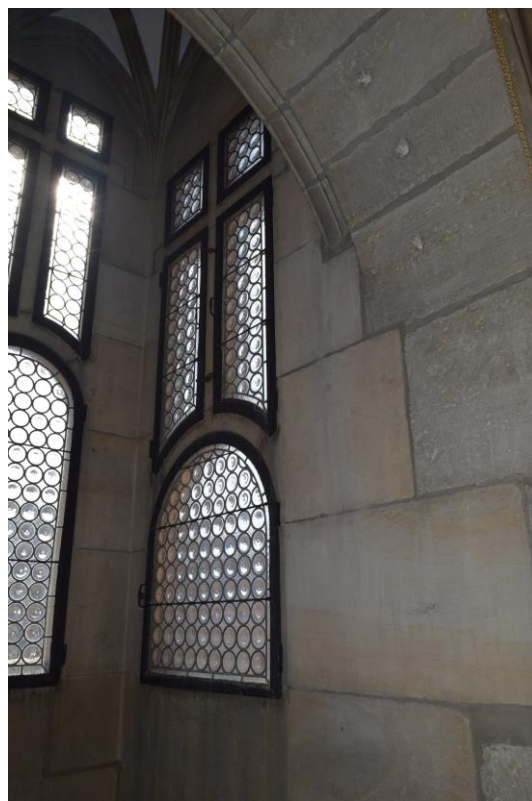
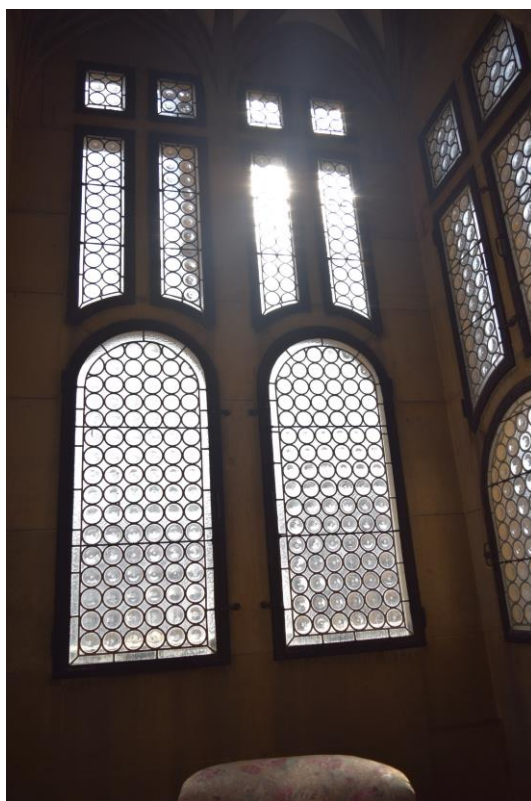
Expozice arkýř.

-konstrukční spoje subtilní rámové konstrukce jsou uvolněné, konstrukční materiál může být napaden dřevokaznou houbou, některé vlysy jsou nadměrně zkrouceny, konstrukční materiál na povrchu rozpraskán, povrchová úprava na vnější ploše poškozená, nesoudržná

-montáž zrestaurovaných skleněných výplní zpět do okenního křídla – provede restaurátor skla

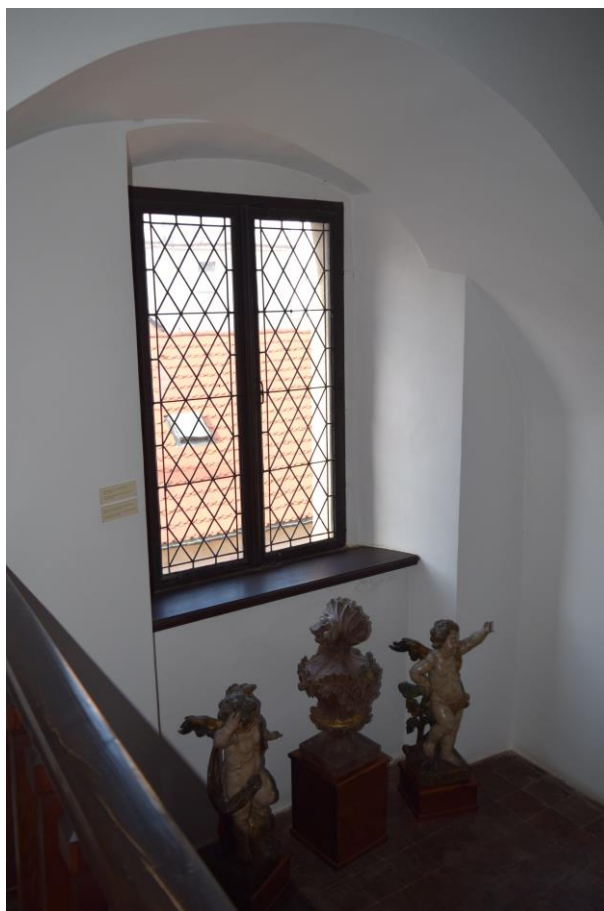
Okno č. 22.

- okenní křídla při zavírání zadržávají o okenní rám, křídla jsou svěšená pravděpodobně z důvodu uvolněných okenních závěsů nebo je dřevěná konstrukce uvolněna v konstrukčních spojkách
- okapnice na vnější straně jsou poškozeny
- konstrukční spoje jsou uvolněné
- konstrukční materiál může být napaden dřevokaznou houbou, konstrukční materiál na povrchu rozpraskán, povrchová úprava na vnější ploše poškozená, nesoudržná

- demontáž okenního kování
- odstranění poškozené povrchové úpravy vně i uvnitř
- vyspravení povrchu okenního rámu
- příprava povrchu pod závěrečnou povrchovou úpravu, tmelení, broušení
- ošetření materiálu proti dřevokazným škůdcům
- provedení závěrečné povrchové úpravy viz. průzkum
- tmelení spoje dřevěný rám / kamenné ostění

- demontáž okenního kování
- demontáž konstrukce na jednotlivé části
- odstranění sklenářského tmelu z polodrážky vlysů
- vyčištění popř. vyspravení konstrukčních spojků
- v případě velkého poškození konstrukčního materiálu navrhuji zhotovit kopii celého dílce včetně konstrukčních spojků
- odstranění poškozené povrchové úpravy
- zpětná montáž konstrukce okenních křídel
- příprava povrchu pod závěrečnou povrchovou úpravu, tmelení, broušení
- ošetření materiálu proti dřevokazným škůdcům
- provedení závěrečné povrchové úpravy viz. průzkum
- oprava okenního kování a jeho zpětná montáž

- demontáž provizorních výplní
- montáž okenních křídel, spasování a zajištění správné funkce okenního kování
- montáž zrestaurovaných skleněných výplní zpět do okenního křídla – provede restaurátor skla

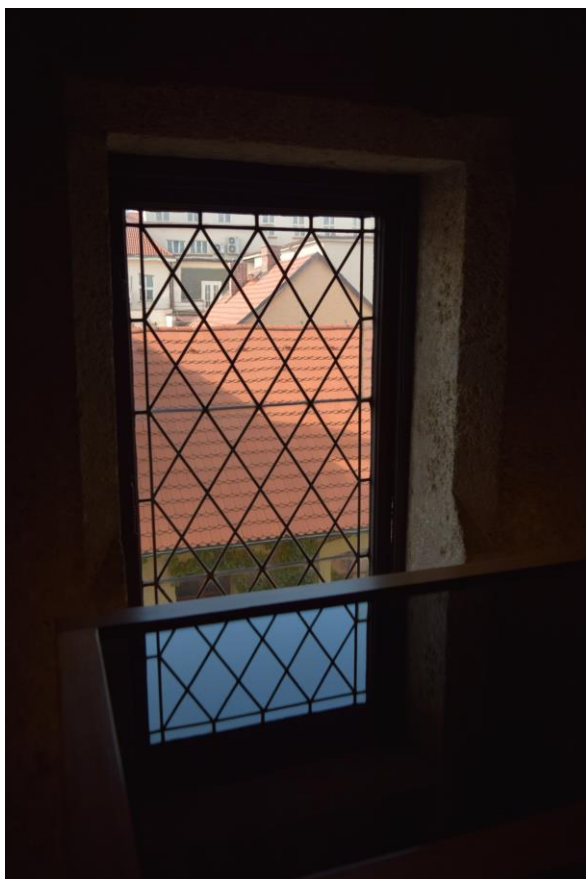
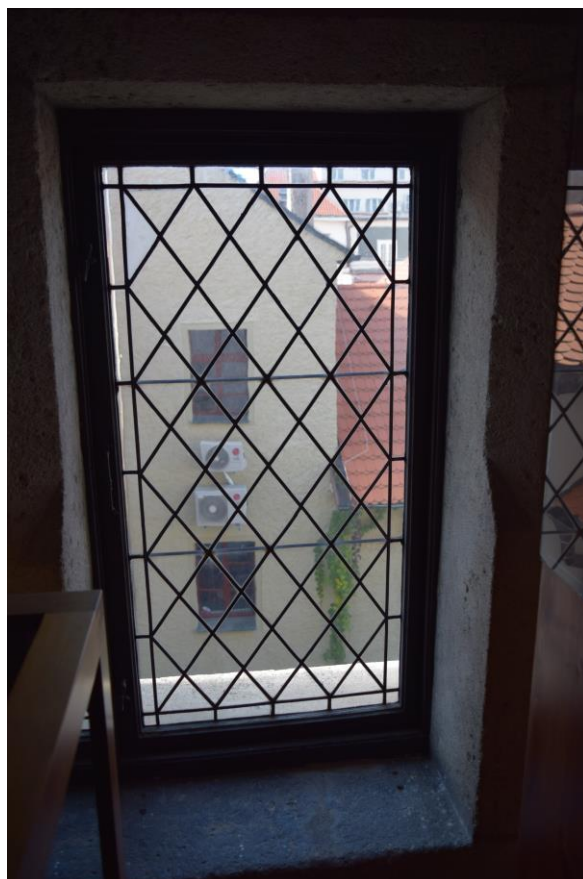
Chodba se schodištěm expozice „Církev“.

-okenní křídla při zavírání zadržávají o okenní rám, křídla jsou svěšená pravděpodobně z důvodu uvolněných okenních závěsů nebo je dřevěná konstrukce uvolněna v konstrukčních spojích, okapnice na vnější straně jsou poškozeny, konstrukční spoje jsou uvolněné, konstrukční materiál může být napaden dřevokaznou houbou, konstrukční materiál na povrchu rozpraskán, povrchová úprava na vnější ploše poškozená, nesoudržná

- demontáž okenního kování
- odstranění poškozené povrchové úpravy vně i uvnitř
- vyspravení povrchu okenního rámu
- příprava povrchu pod závěrečnou povrchovou úpravu, tmelení, broušení
- ošetření materiálu proti dřevokazným škůdcům
- provedení závěrečné povrchové úpravy viz. průzkum
- tmelení spoje dřevěný rám / kamenné ostění

- demontáž okenního kování
- demontáž konstrukce na jednotlivé části
- odstranění sklenářského tmelu z polodrážky vlysů
- vyčištění popř. vyspravení konstrukčních spojů
- v případě velkého poškození konstrukčního materiálu navrhuji zhotovit kopii celého dílce včetně konstrukčních spojů
- odstranění poškozené povrchové úpravy
- zpětná montáž konstrukce okenních křídel
- příprava povrchu pod závěrečnou povrchovou úpravu, tmelení, broušení
- ošetření materiálu proti dřevokazným škůdcům
- provedení závěrečné povrchové úpravy viz. průzkum
- oprava okenního kování a jeho zpětná montáž

- demontáž provizorních výplní
- montáž okenních křídel, spasování a zajištění správné funkce okenního kování
- montáž zrestaurovaných skleněných výplní zpět do okenního křídla – provede restaurátor skla

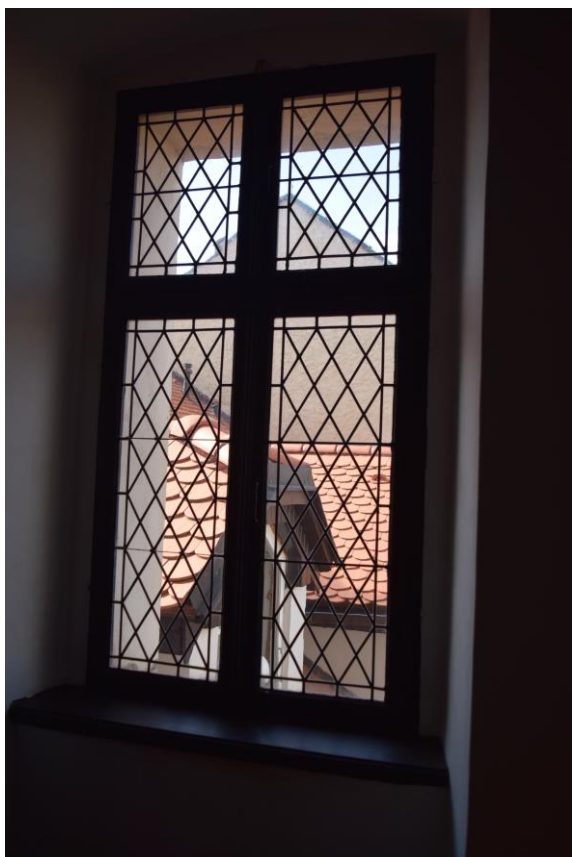
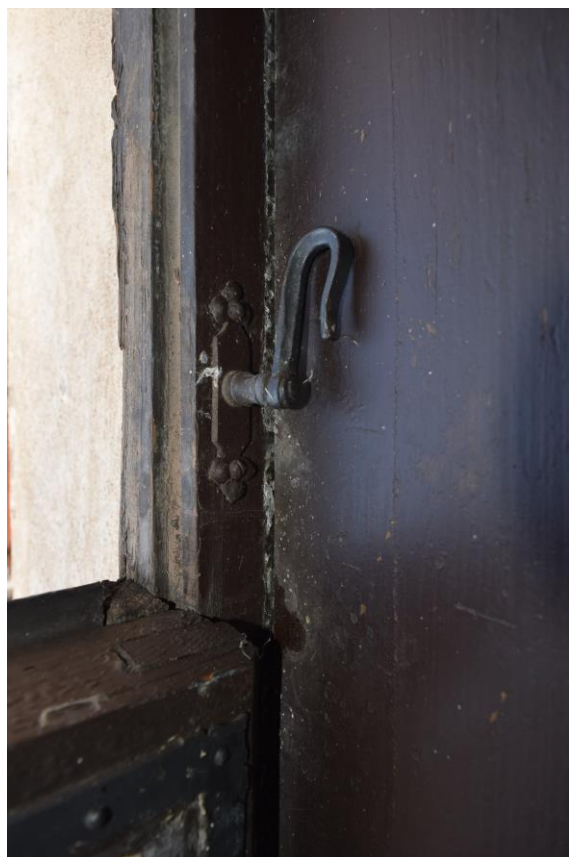
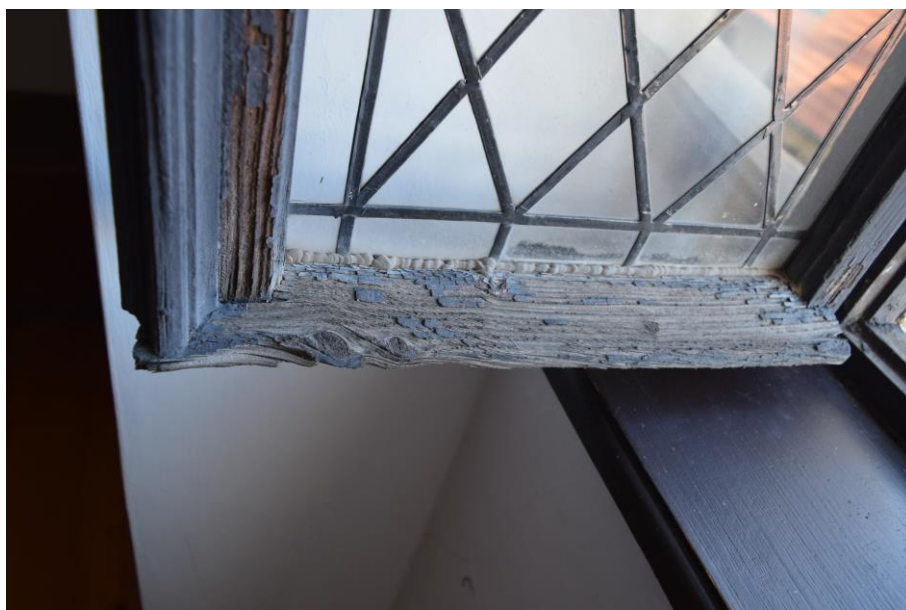
Okna chodba se schodištěm (expoziice církev).

-okenní křídla při zavírání zadržávají o okenní rám, křídla jsou svěšená pravděpodobně z důvodu uvolněných okenních závěsů nebo je dřevěná konstrukce uvolněna v konstrukčních spojích, okapnice na vnější straně jsou poškozeny, konstrukční spoje jsou uvolněné, konstrukční materiál může být napaden dřevokaznou houbou, konstrukční materiál na povrchu rozpraskán, povrchová úprava na vnější ploše poškozená, nesoudržná

-odstranění poškozené povrchové úpravy vně i uvnitř

-v případě velkého poškození konstrukčního materiálu navrhuji zhotovit kopii celého dílce včetně konstrukčních spojů

-nahrazení poškozených okapnic nově zhotovenými kopiemi

- demontáž provizorních výplní
- montáž okenních křídel, spasování a zajištění správné funkce okenního kování
- montáž zrestaurovaných skleněných výplní zpět do okenního křídla – provede restaurátor skla

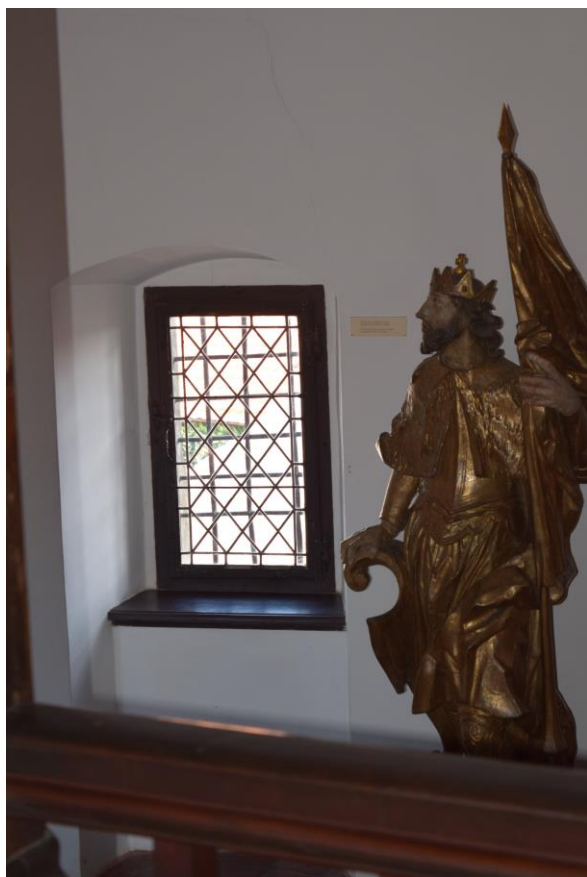
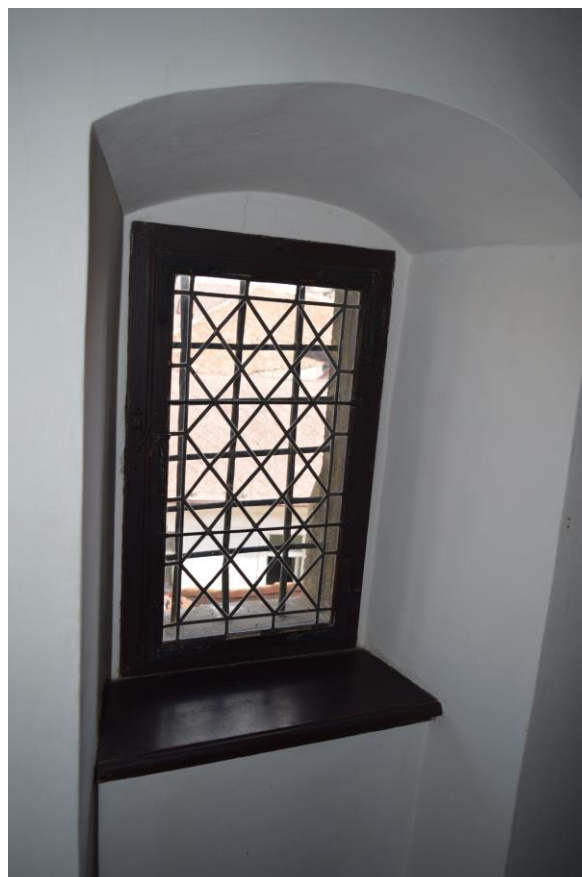
Okno č. 26.

-okenní křídlo je vyrobené bez okapnice
na vnější straně jsou poškozeny, konstrukční spoje jsou uvolněné, konstrukční materiál může být napaden dřevokaznou houbou, konstrukční materiál na povrchu rozpraskán, povrchová úprava na vnější ploše poškozená, nesoudržná

- demontáž okenního kování
- odstranění poškozené povrchové úpravy vně i uvnitř
- vyspravení povrchu okenního rámu
- příprava povrchu pod závěrečnou povrchovou úpravu, tmelení, broušení
- ošetření materiálu proti dřevokazným škůdcům
- provedení závěrečné povrchové úpravy viz. průzkum
- tmelení spoje dřevěný rám / kamenné ostění

- demontáž okenního kování
- demontáž konstrukce na jednotlivé části
- odstranění sklenářského tmelu z polodrážky vlysů
- vyčištění popř. vyspravení konstrukčních spojů
- v případě velkého poškození konstrukčního materiálu navrhuji zhotovit kopii celého dílce včetně konstrukčních spojů
- odstranění poškozené povrchové úpravy
- zpětná montáž konstrukce okenních křídel
- na vnější plochu okenních křídel navrhuji doplnění okapnic, aby bylo zabráněno zatékání dešťové vody do interiéru**
- příprava povrchu pod závěrečnou povrchovou úpravu, tmelení, broušení
- ošetření materiálu proti dřevokazným škůdcům
- provedení závěrečné povrchové úpravy viz. průzkum
- oprava okenního kování a jeho zpětná montáž

- demontáž provizorních výplní
- montáž okenních křídel, spasování a zajištění správné funkce okenního kování
- montáž zrestaurovaných skleněných výplní zpět do okenního křídla – provede restaurátor skla

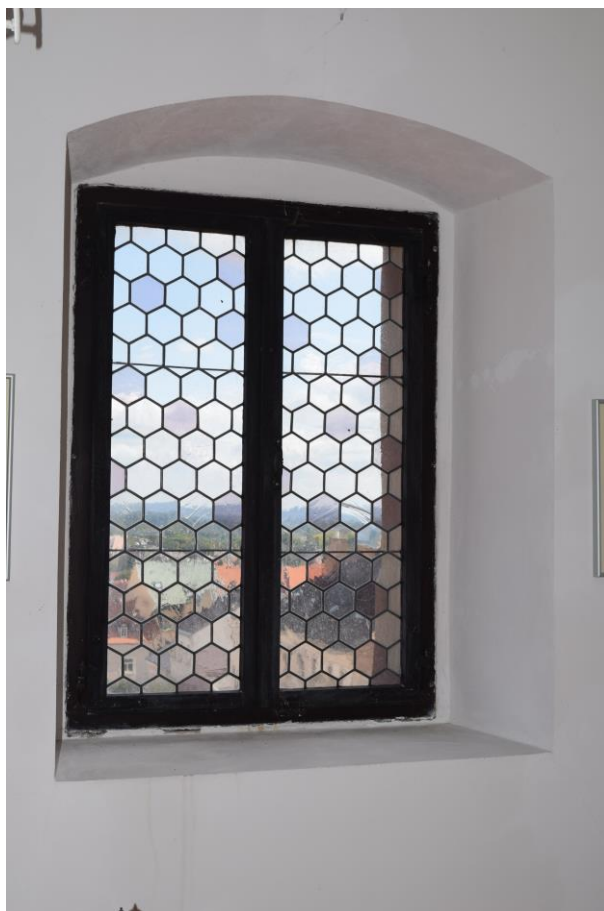
Okno č. 27.

- konstrukční materiál na povrchu rozpraskán
- povrchová úprava na vnější ploše poškozená, nesoudržná

- demontáž okenního kování
- odstranění poškozené povrchové úpravy vně i uvnitř
- vyspravení povrchu okenního rámu
- příprava povrchu pod závěrečnou povrchovou úpravu, tmelení, broušení
- ošetření materiálu proti dřevokazným škůdcům
- provedení závěrečné povrchové úpravy viz. průzkum
- tmelení spoje dřevěný rám / kamenné ostění

- demontáž okenního kování
- demontáž konstrukce na jednotlivé části
- odstranění sklenářského tmelu z polodrážky vlysů
- vyčištění popř. vyspravení konstrukčních spojů
- v případě velkého poškození konstrukčního materiálu navrhuji zhotovit kopii celého dílce včetně konstrukčních spojů
- odstranění poškozené povrchové úpravy
- zpětná montáž konstrukce okenních křídel
- na vnější plochu okenních křídel navrhuji doplnění okapnice, z důvodu zabránění zatékání dešťové vody do interiéru**
- příprava povrchu pod závěrečnou povrchovou úpravu, tmelení, broušení
- ošetření materiálu proti dřevokazným škůdcům
- provedení závěrečné povrchové úpravy viz. průzkum
- oprava okenního kování a jeho zpětná montáž

- demontáž provizorních výplní
- montáž okenních křídel, spasování a zajištění správné funkce okenního kování
- montáž zrestaurovaných skleněných výplní zpět do okenního křídla – provede restaurátor skla

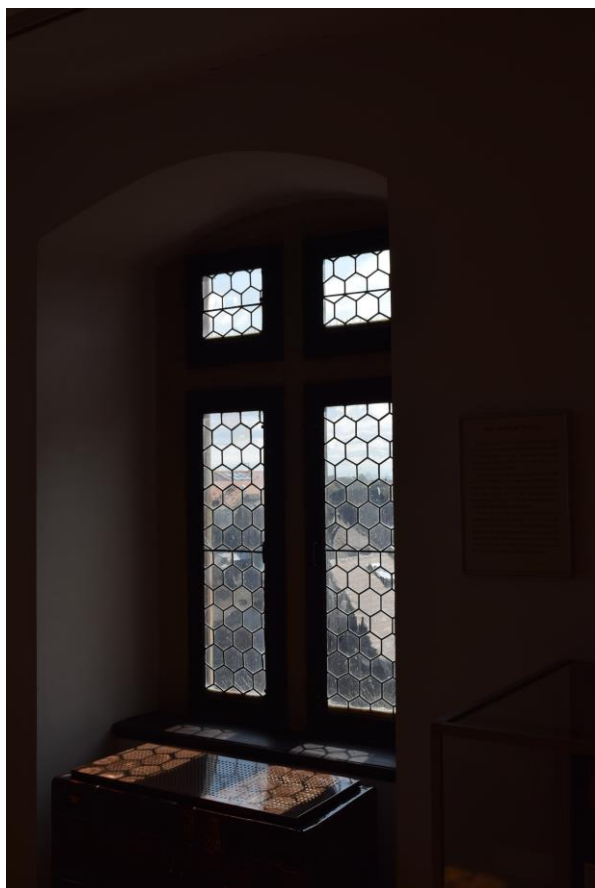
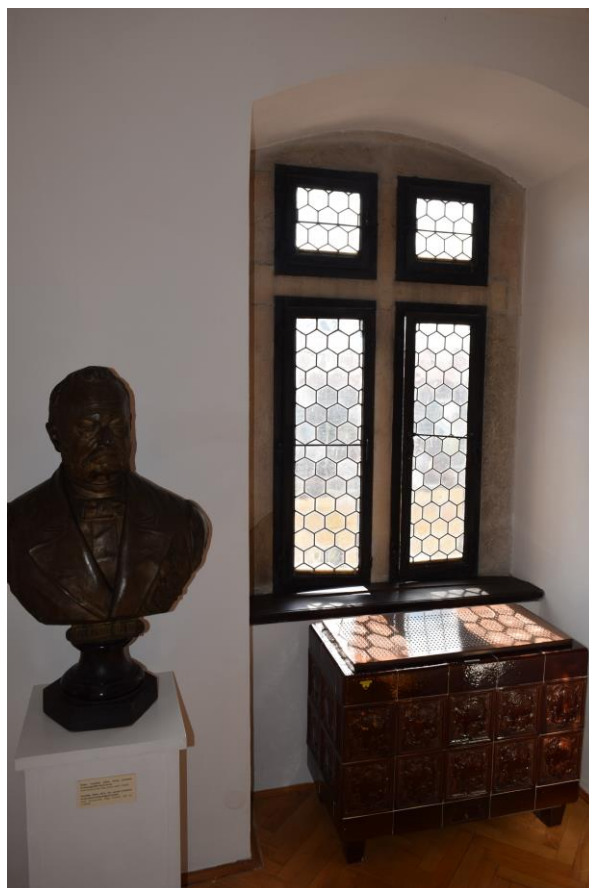
Expozice „Spolky – osobnosti“.

- okenní křídla při zavírání zadržávají o okenní rám, křídla jsou svěšená pravděpodobně z důvodu uvolněných okenních závěsů nebo je dřevěná konstrukce uvolněna v konstrukčních spojích,
- konstrukční spoje jsou uvolněné, konstrukční materiál může být napaden dřevokaznou houbou, konstrukční materiál na povrchu rozpraskaný, povrchová úprava na vnější ploše poškozená, nesoudržná
- parapet uvolněn ve zdivu
- chybí protikus obrotlíku

- demontáž okenních rámu z kamenného ostění
- demontáž okenního kování
- demontáž okenního rámu na jednotlivé části
- odstranění poškozené povrchové úpravy vně i uvnitř
- vyspravení popř. zhotovení nových částí okenního rámu
- vyspravení povrchu původních částí okenního rámu
- příprava povrchu pod závěrečnou povrchovou úpravu, tmelení, broušení
- ošetření materiálu proti dřevokazným škůdcům
- provedení závěrečné povrchové úpravy viz. průzkum

- demontáž okenního kování
- demontáž konstrukce na jednotlivé části
- odstranění sklenářského tmelu z polodrážky vlysů
- vyčištění popř. vyspravení konstrukčních spojů
- v případě velkého poškození konstrukčního materiálu navrhuji zhotovit kopii celého dílce včetně konstrukčních spojů
- odstranění poškozené povrchové úpravy

- demontáž poškozeného parapetu ze zdiva
- odstranění poškozené povrchové úpravy
- truhlářské vyspravení dřevěné konstrukce, praskliny navrhuji vyspravit špánováním
- příprava povrchu pod závěrečnou povrchovou úpravu, tmelení, broušení
- ošetření materiálu proti dřevokazným škůdcům
- provedení závěrečné povrchové úpravy viz. průzkum
- zpětná montáž do zdiva, zazdění a začištění omítek, malířské práce

- demontáž provizorních výplní
- montáž rámu zpět do kamenného ostění
- tmelení spoje dřevěný rám / kamenné ostění
- montáž zrestaurovaných skleněných výplní zpět do okenního křídla – provede restaurátor skla
- montáž okenních křídel, spasování a zajištění správné funkce okenního kování
