**Návrh na opravu truhlářských prvků s vitrajemi,
které jsou součástí fasády objektu Kamenný dům
v Kutné Hoře.**

Datum: 31. října 2019

Truhlářské prvky s vitrajemi (okna, dveře) jsou součástí objektu Kamenný dům, Václavské nám. 183 v Kutné Hoře.

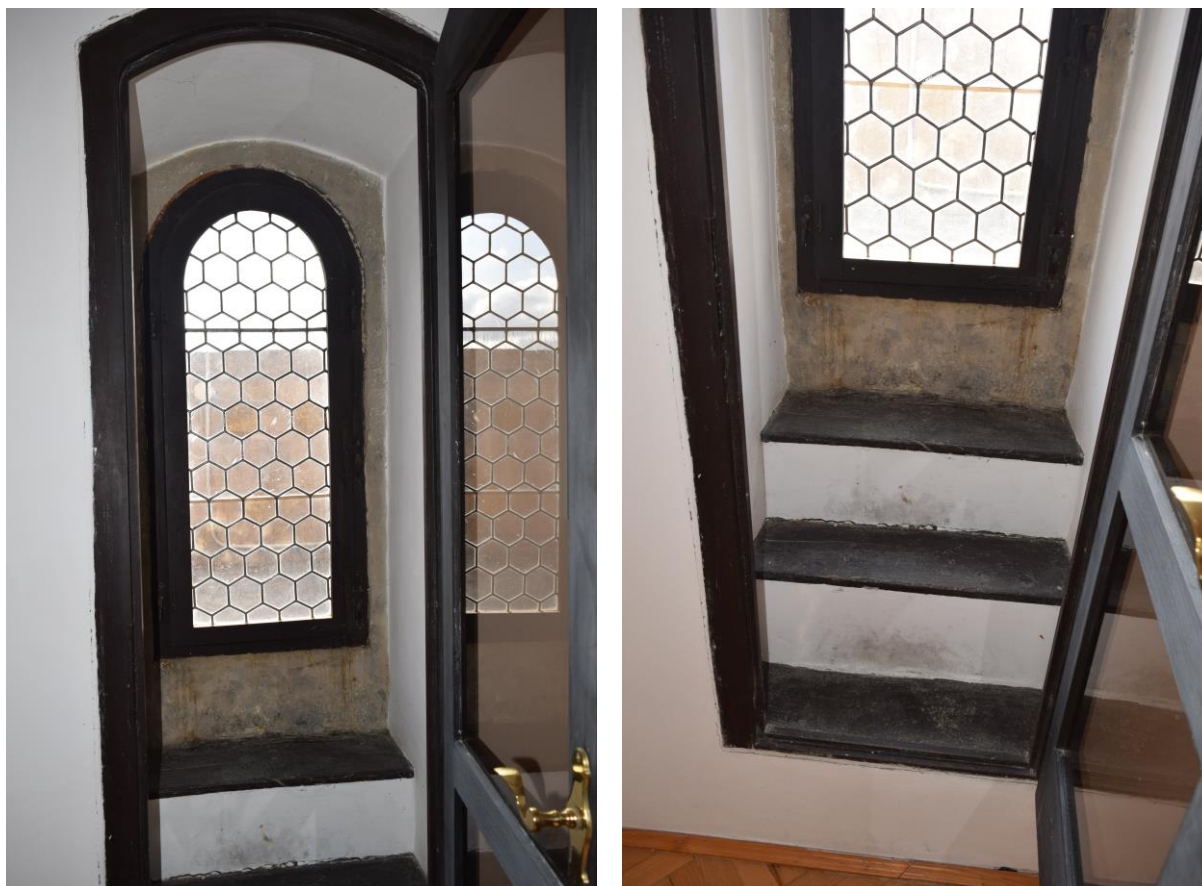
Dveře balkón č. 29.

- konstrukční materiál může být napaden dřevokaznou houbou
- na vnější ploše je konstrukční materiál rozpraskán, povrchová úprava na vnější ploše poškozená, nesoudržná

- demontáž dveřního rámu z kamenného ostění
- demontáž dveřního kování
- demontáž rámu na jednotlivé části
- odstranění poškozené povrchové úpravy vně i uvnitř
- vyspravení popř. zhotovení nových částí okenního rámu
- vyspravení povrchu původních částí rámu
- příprava povrchu pod závěrečnou povrchovou úpravu, tmelení, broušení
- ošetření materiálu proti dřevokazným škůdcům
- provedení závěrečné povrchové úpravy viz. průzkum

- demontáž provizorních výplní
- montáž rámu zpět do kamenného ostění
- tmelení spoje dřevěný rám / kamenné ostění
- montáž zrestaurovaných skleněných výplní zpět do dveřního křídla – provede restaurátor skla
- montáž dveřního křídla, spasování a zajištění správné funkce dveřního kování

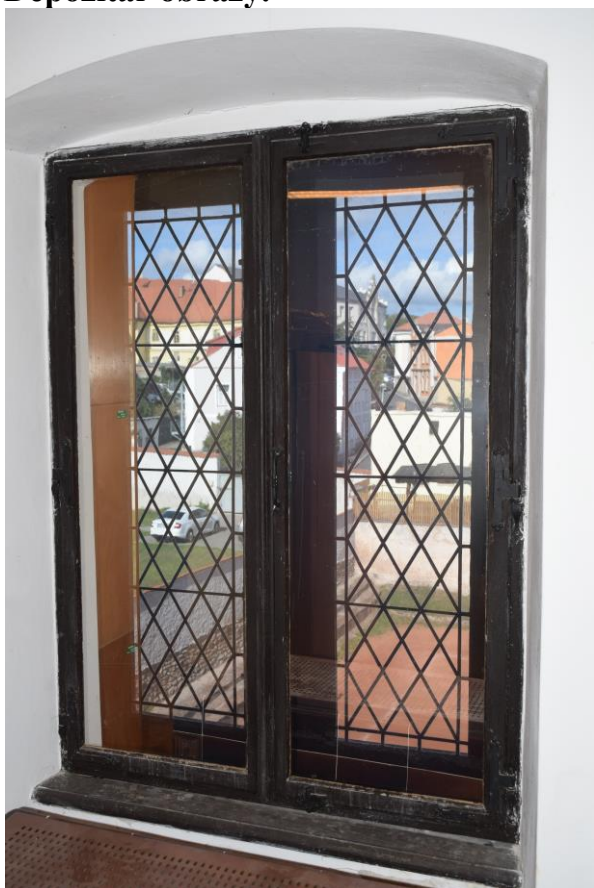
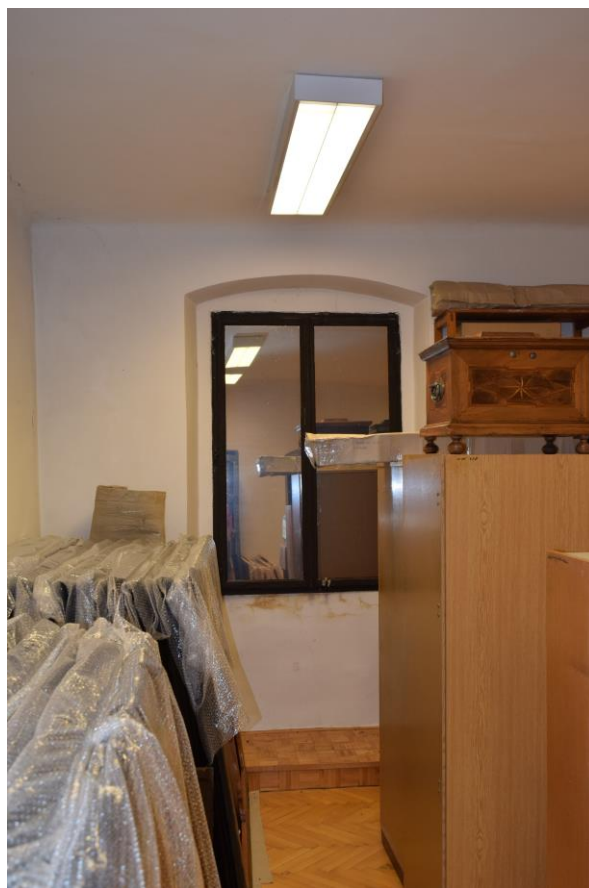
Depozitář obrazy.

-okenní křídla mají poškozené okapnice

- demontáž provizorních výplní
- montáž okenních křídel, spasování a zajištění správné funkce okenního kování
- montáž zrestaurovaných skleněných výplní zpět do okenního křídla – provede restaurátor skla

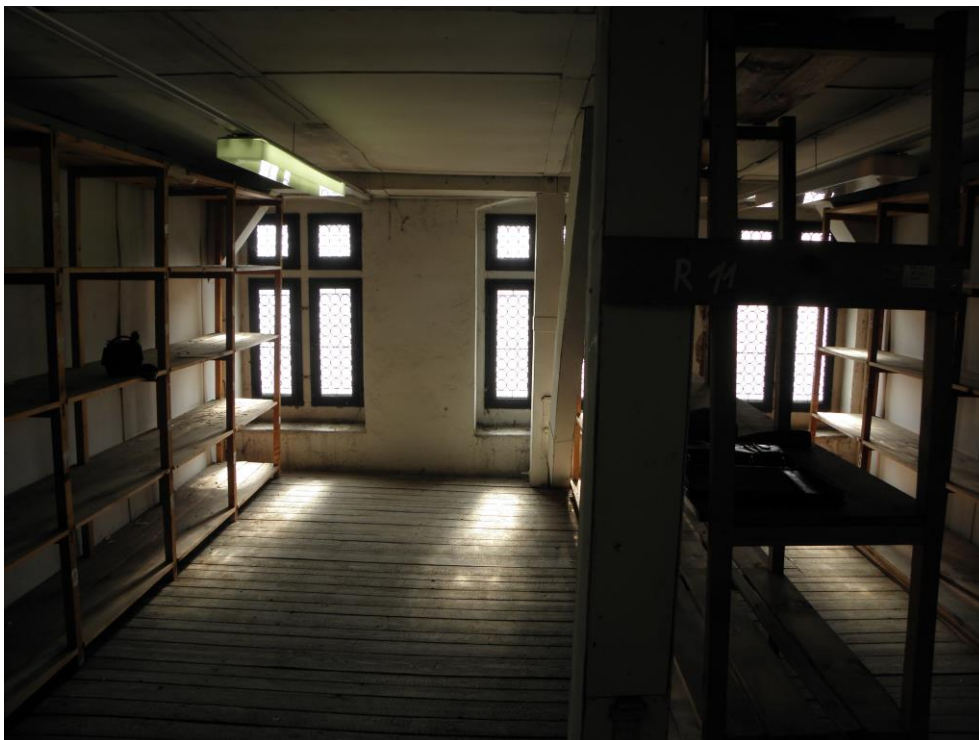
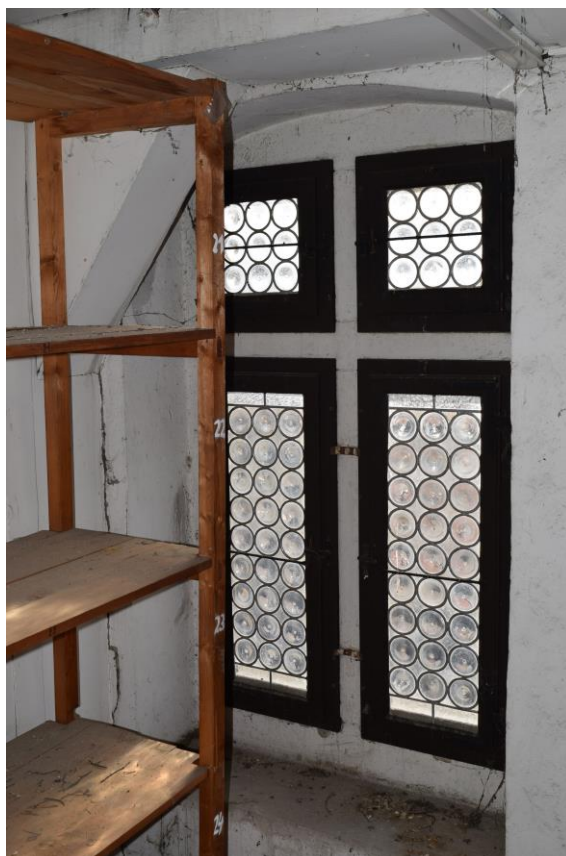
Okenní sestavy č. 35, 36, 37.

-poškozená povrchová úprava především na vnější ploše
