# RESTAURÁTORSKÝ PRŮZKUM A ZÁMĚR NA POŠKOZENÉ VITRAJE VLAŠSKÉHO DVORU V KUTNÉ HOŘE.

**RESTAURÁTORSKÝ PRŮZKUM STAVU VITRAJÍ V NÍŽE JMENOVANÝCH  
PROSTORÁCH VLAŠSKÉHO DVORU.**

**PAMÁTKA : VLAŠSKÝ DVŮR**

**ADRESA PAMÁTKY : HAVLÍČKOVO NÁMĚSTÍ 1, KUTNÁ HORA, VNITŘNÍ MĚSTO,  
VRCHLICE**

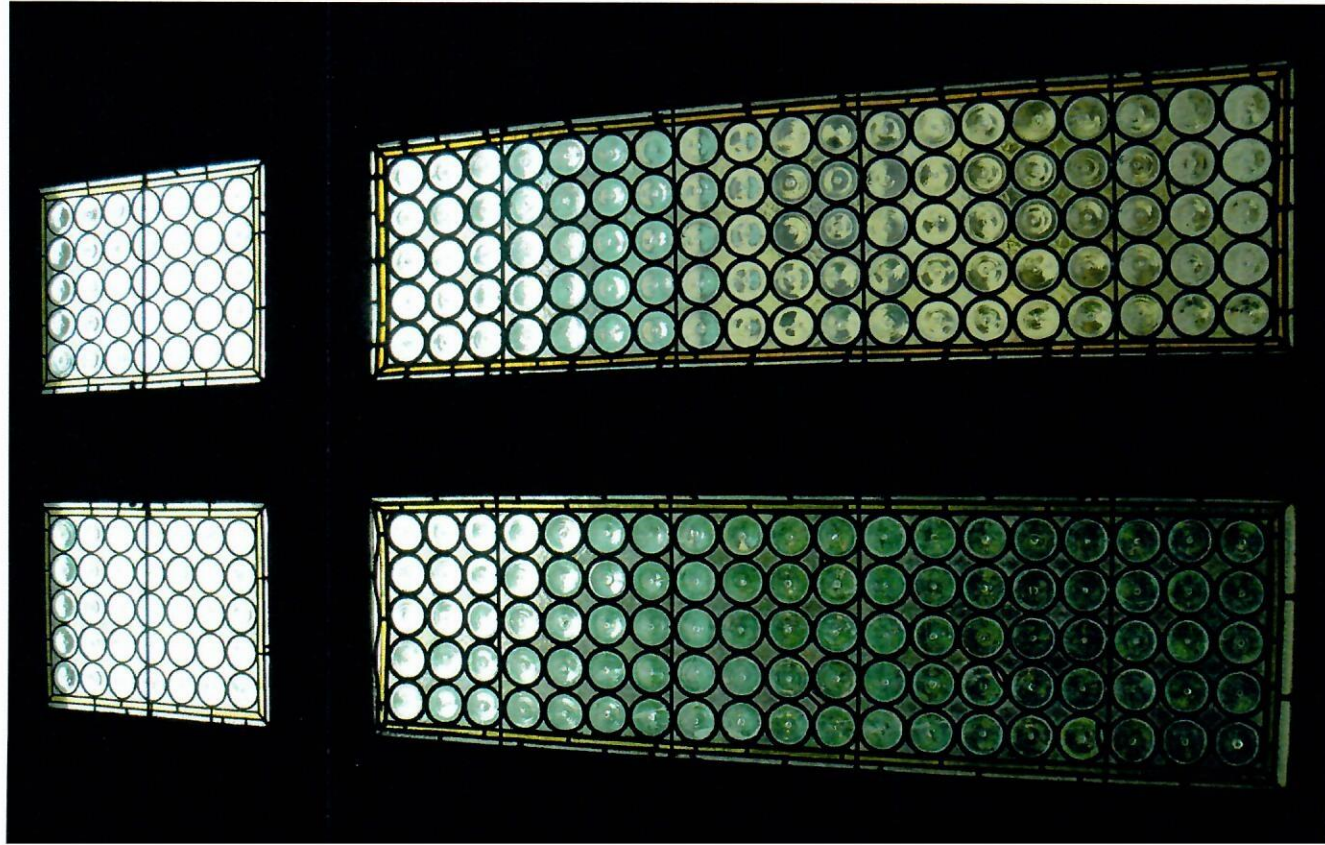
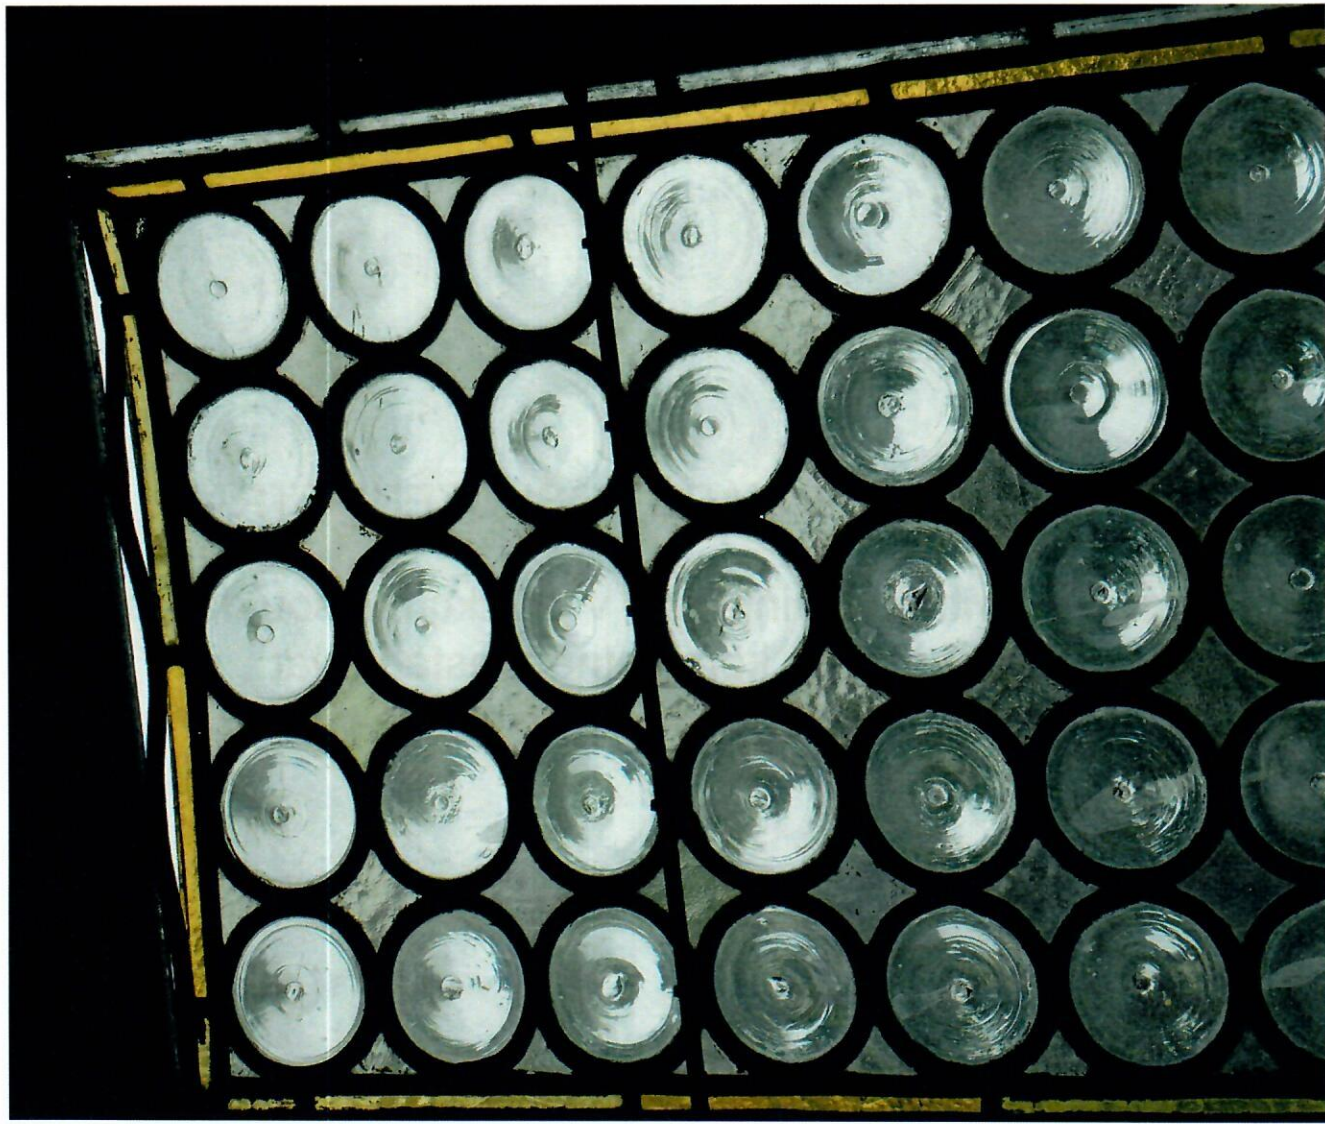
Spodní výplň levého křídla byla v horní části tlakem větru vytlačena z osazení ve falcu. Olověná vazba je poškozena a výplň je vykloněna do prostoru chodby. Ostatní výplně okna jsou zprohýbané a v plochách uvolněné.

Záznam poškození levé spodní vitrajové výplně okna na chodbě před Audienční síní.

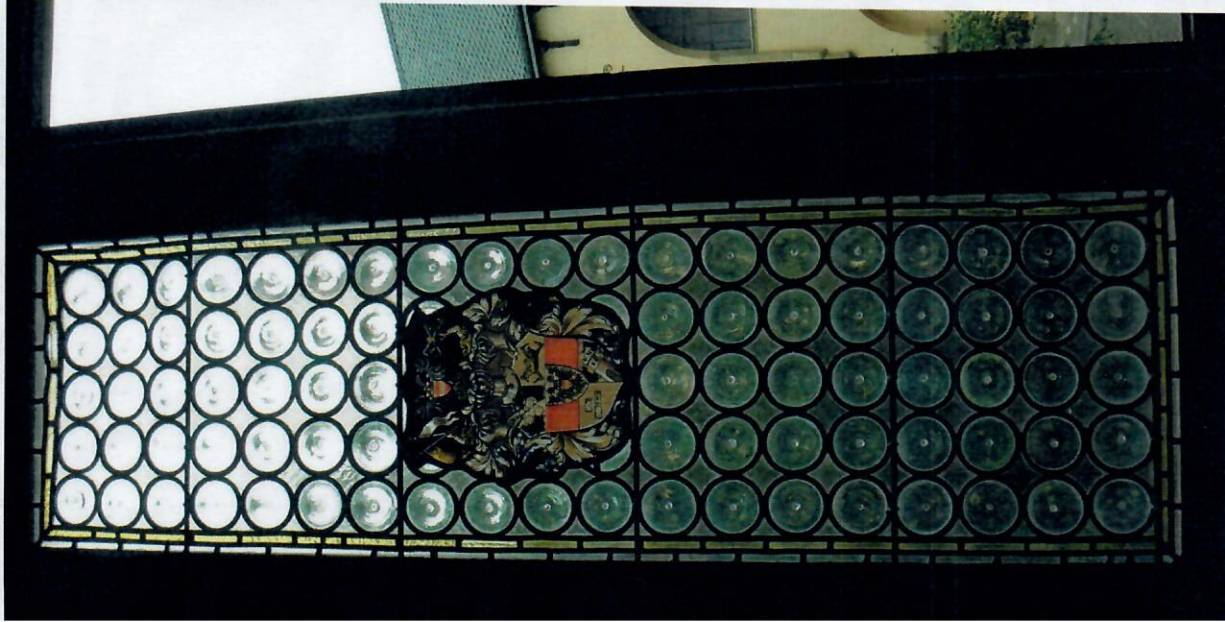
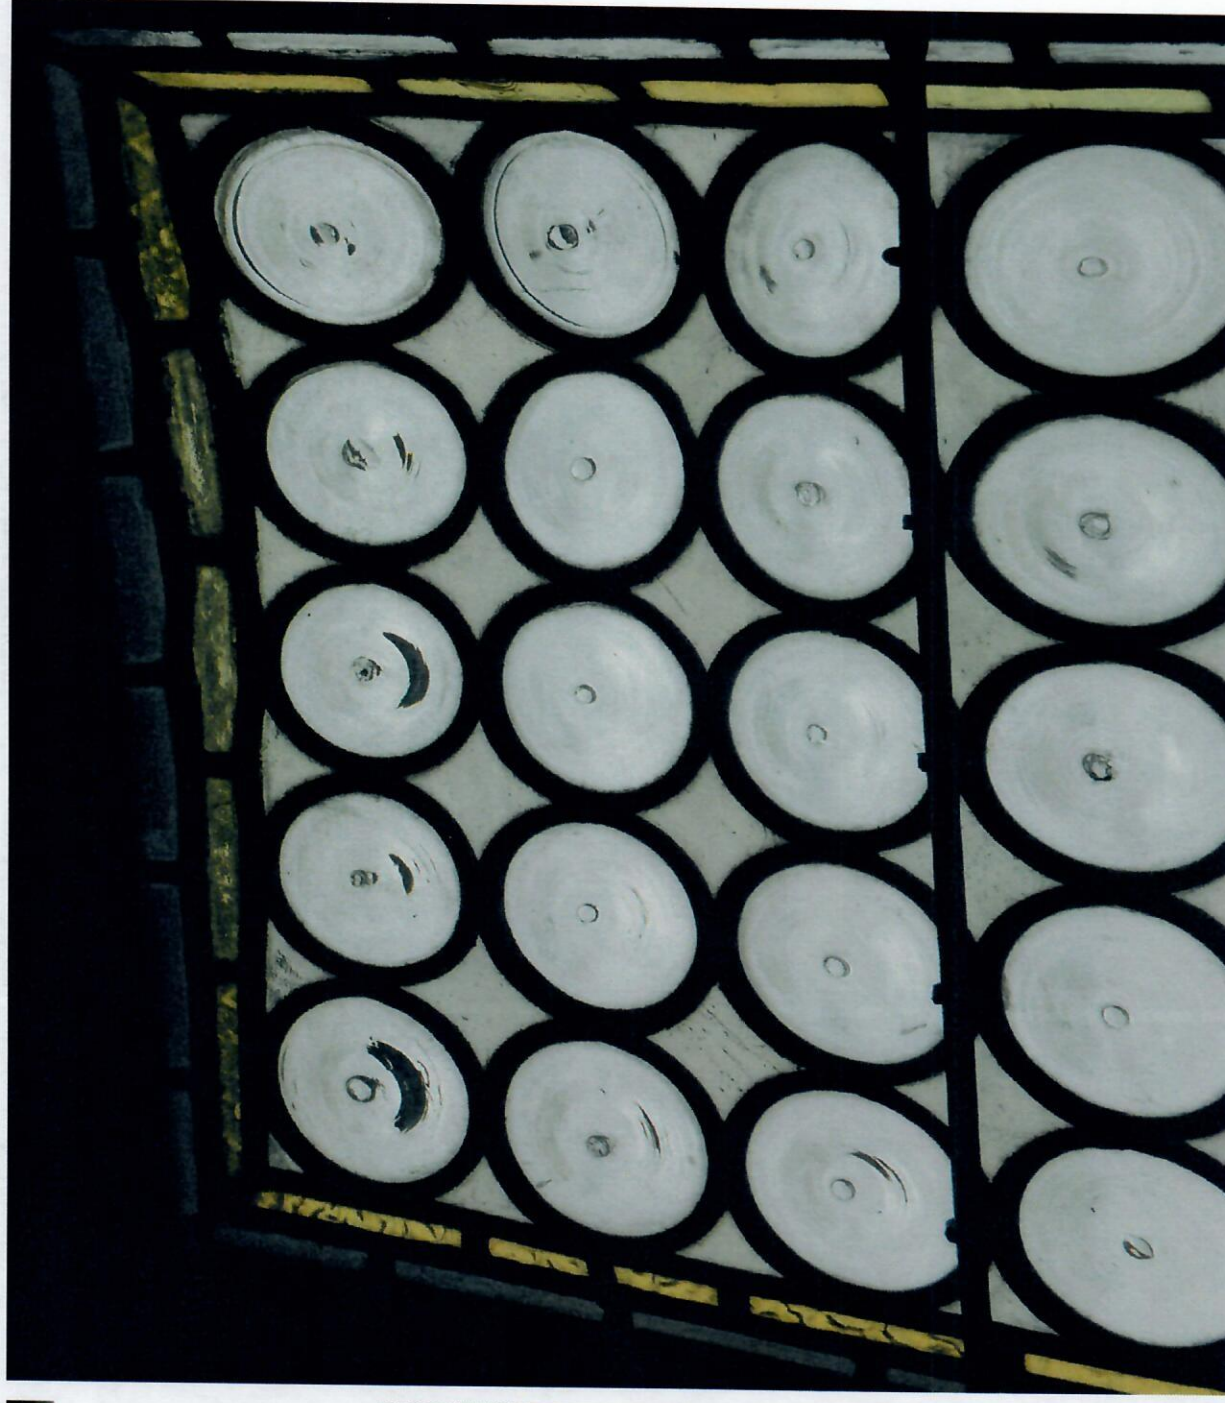
Audienční síň, okno č 1. Záznam poškození.

- Okno č. 1      Horní výplně 3 ks prasklé, spodní výplň levého křídla v horní části opět větrem uvolněná. V pravé výplni prasklé sklo bordury. Výplně jsou deformované. Nejvíce obě spodní. Nutné zrestaurovat oba malované erby.

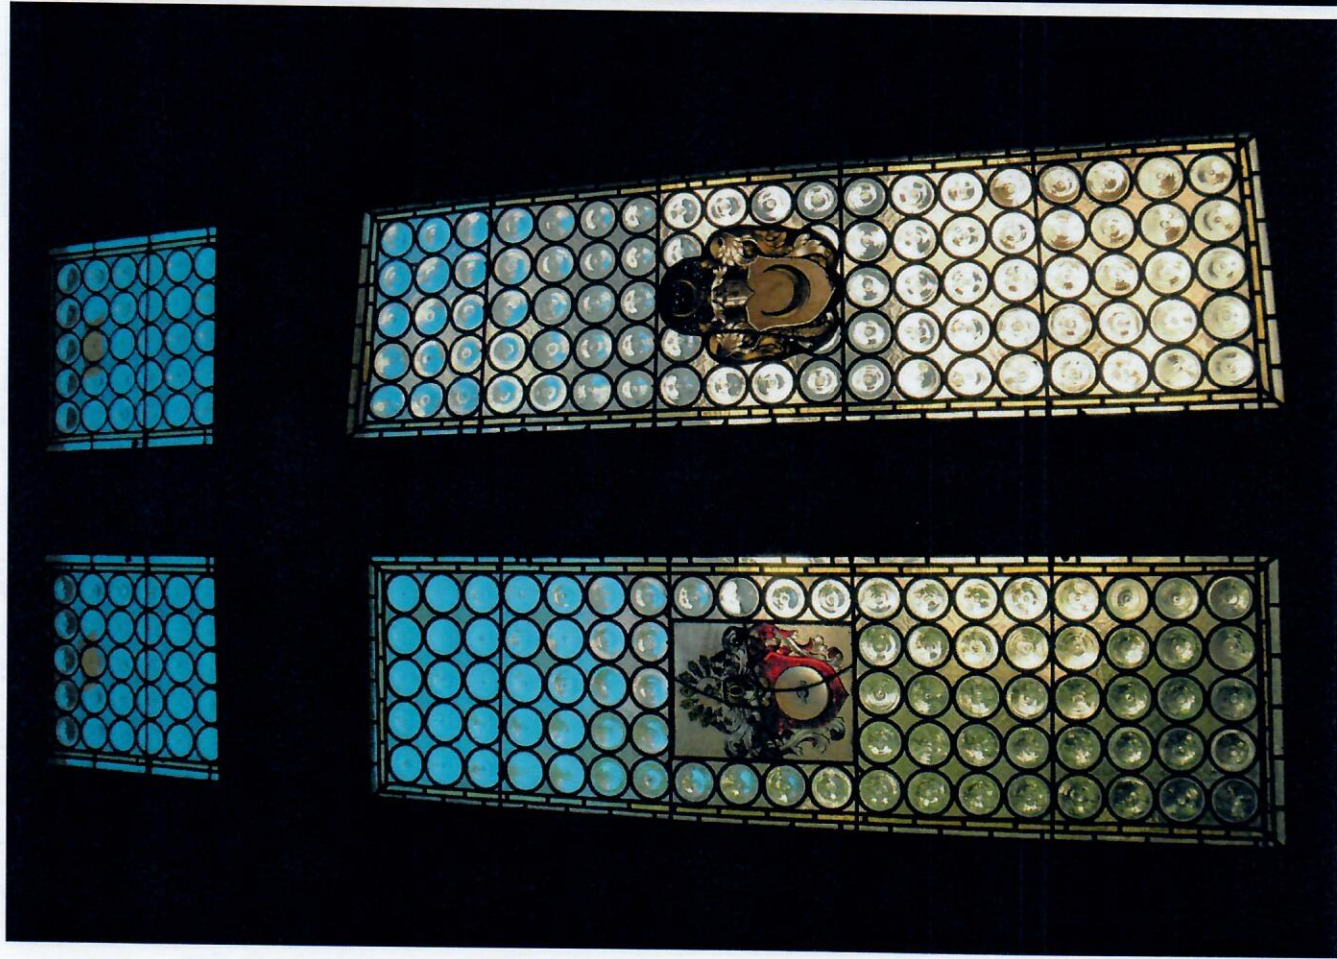
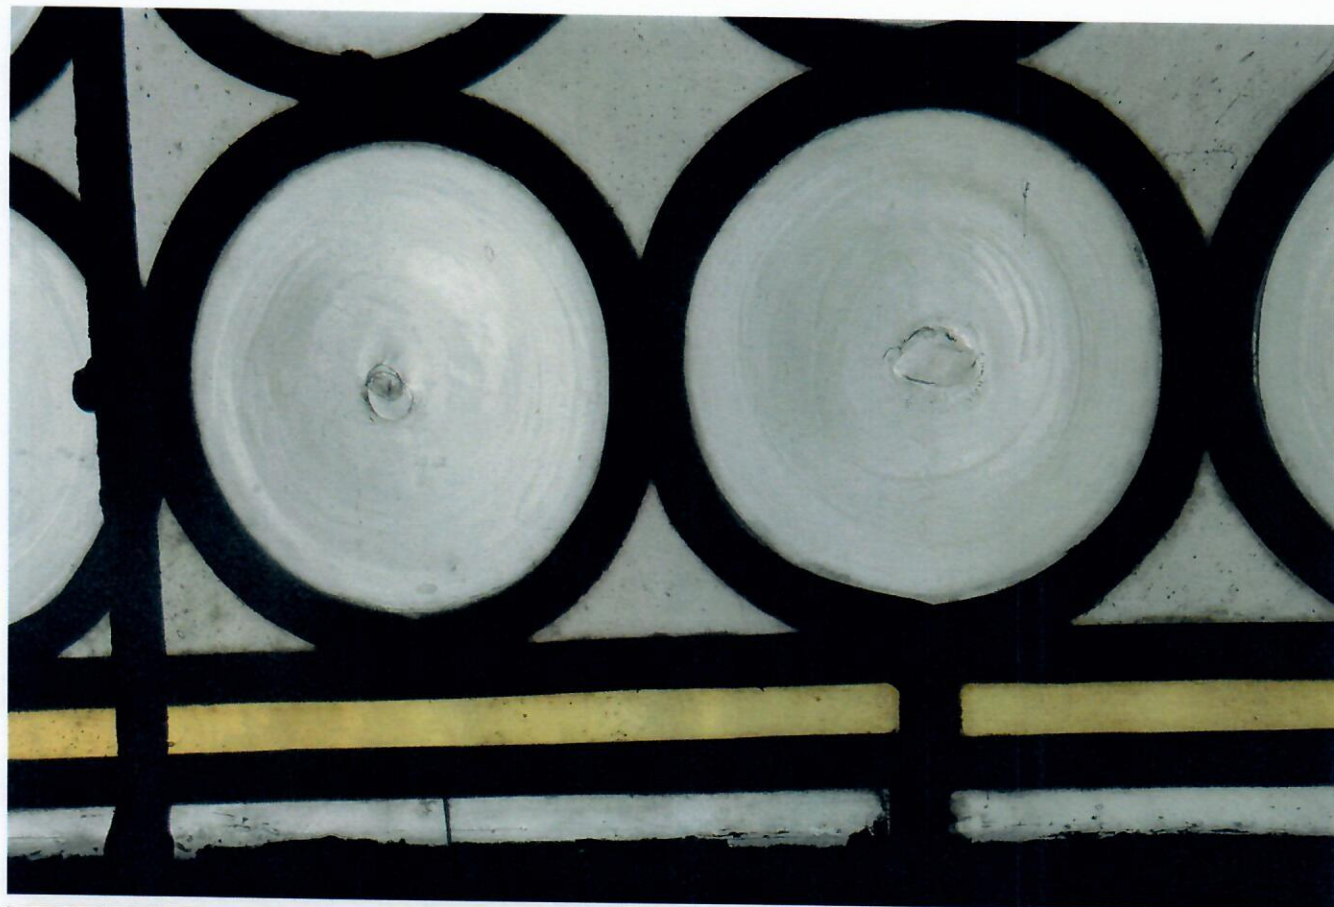
- Okno č. 2      Ve výplních je prasklý díl bordury. Spodní výplně křídel jsou značně deformované. U všech výplní je olověná vazba ve špatném stavu. Je nutné zrestaurovat malbu erbů.

Audienční síň, okno č.2 Výplně okna jsou značně deformované. Z důvodu deformace výplní je praskl díl bordury.

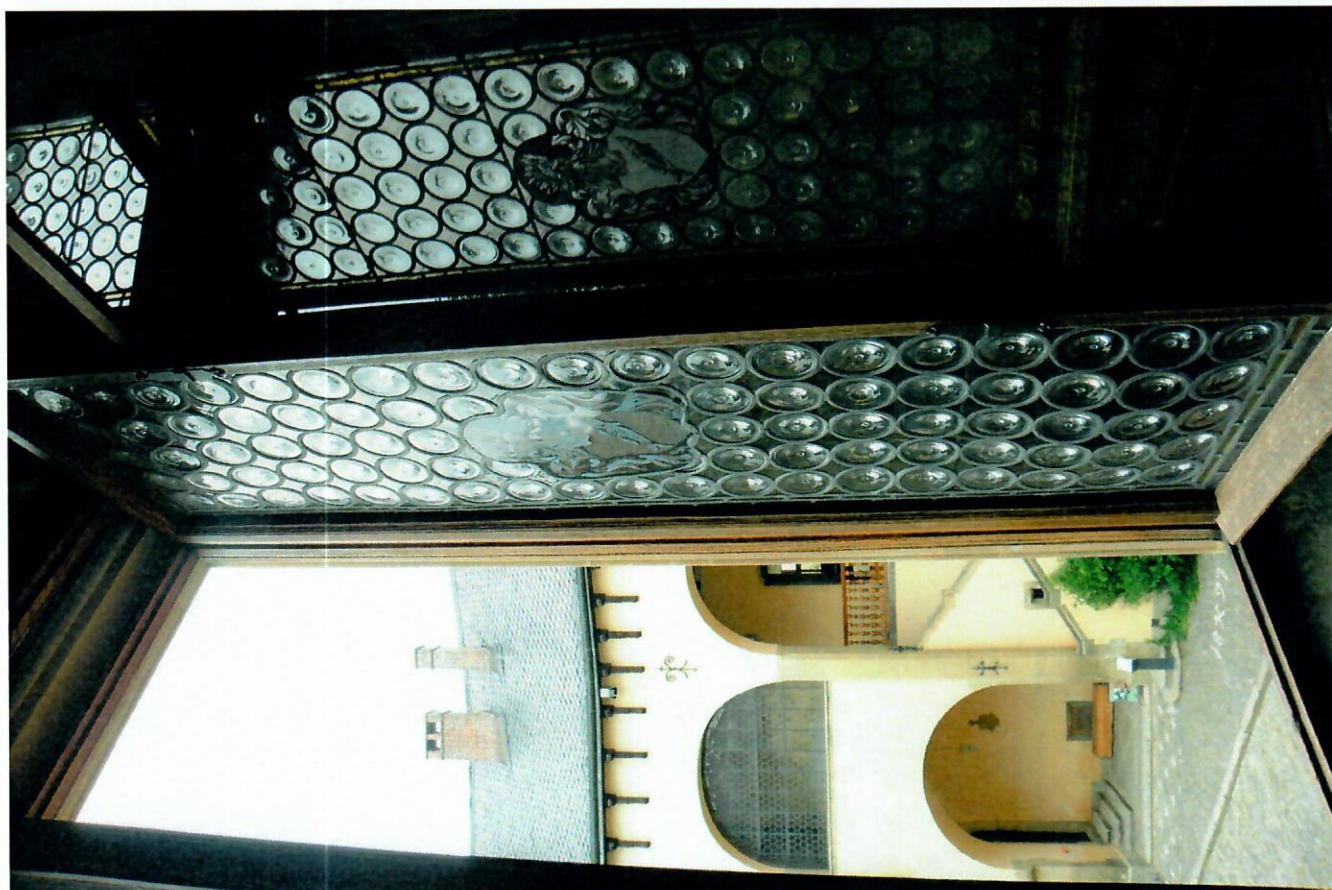
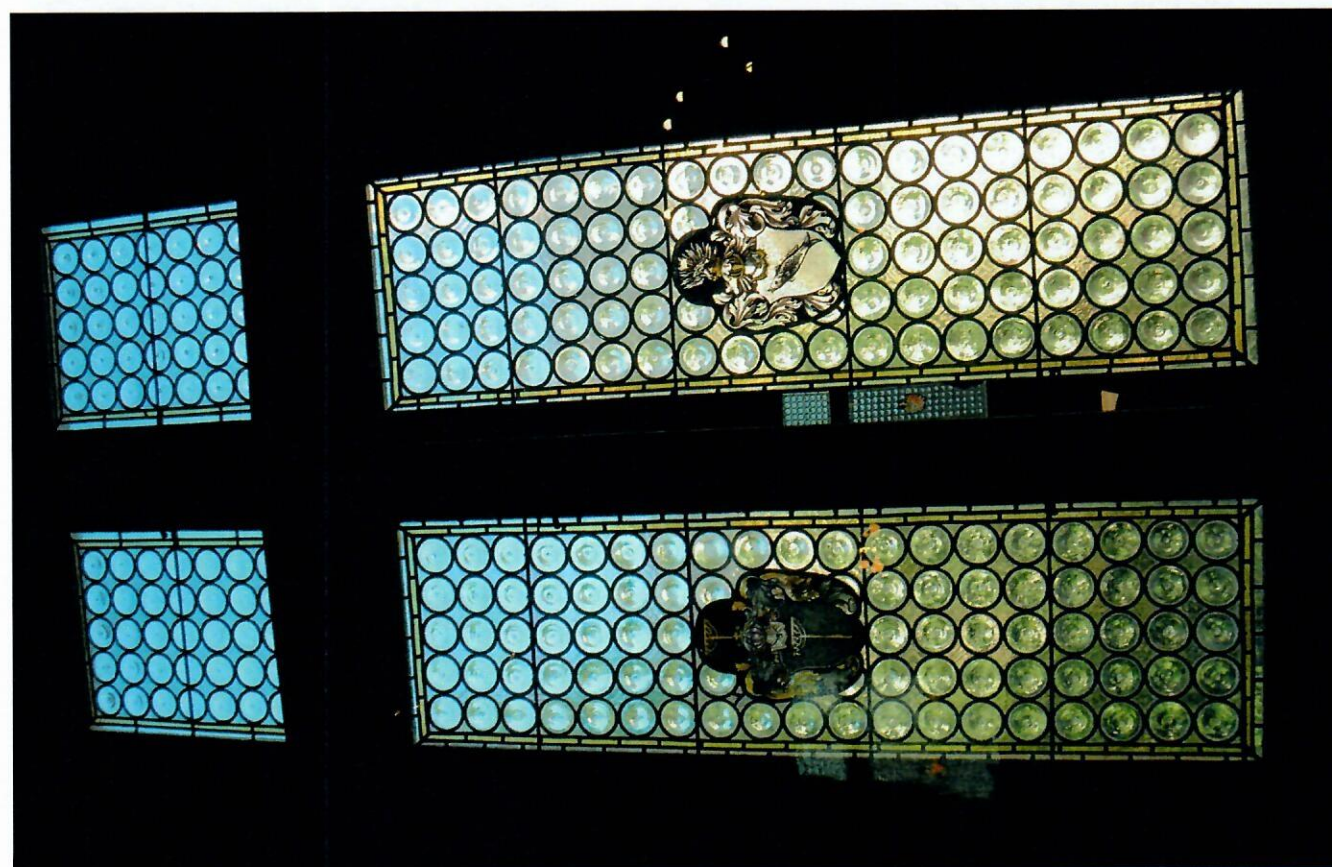
- Okno č. 3      Pravá spodní výplň 3 ks poškozené a je značně deformovaná. U levé spodní výplně je poškozená bordura a je také v ploše zdeformovaná. Olověná vazba je u všech čtyřech výplní dožilá. Malbu erbů je nutné zrestaurovat.

Audienční síň, okno č.3 Výplně okna jsou značně deformované.

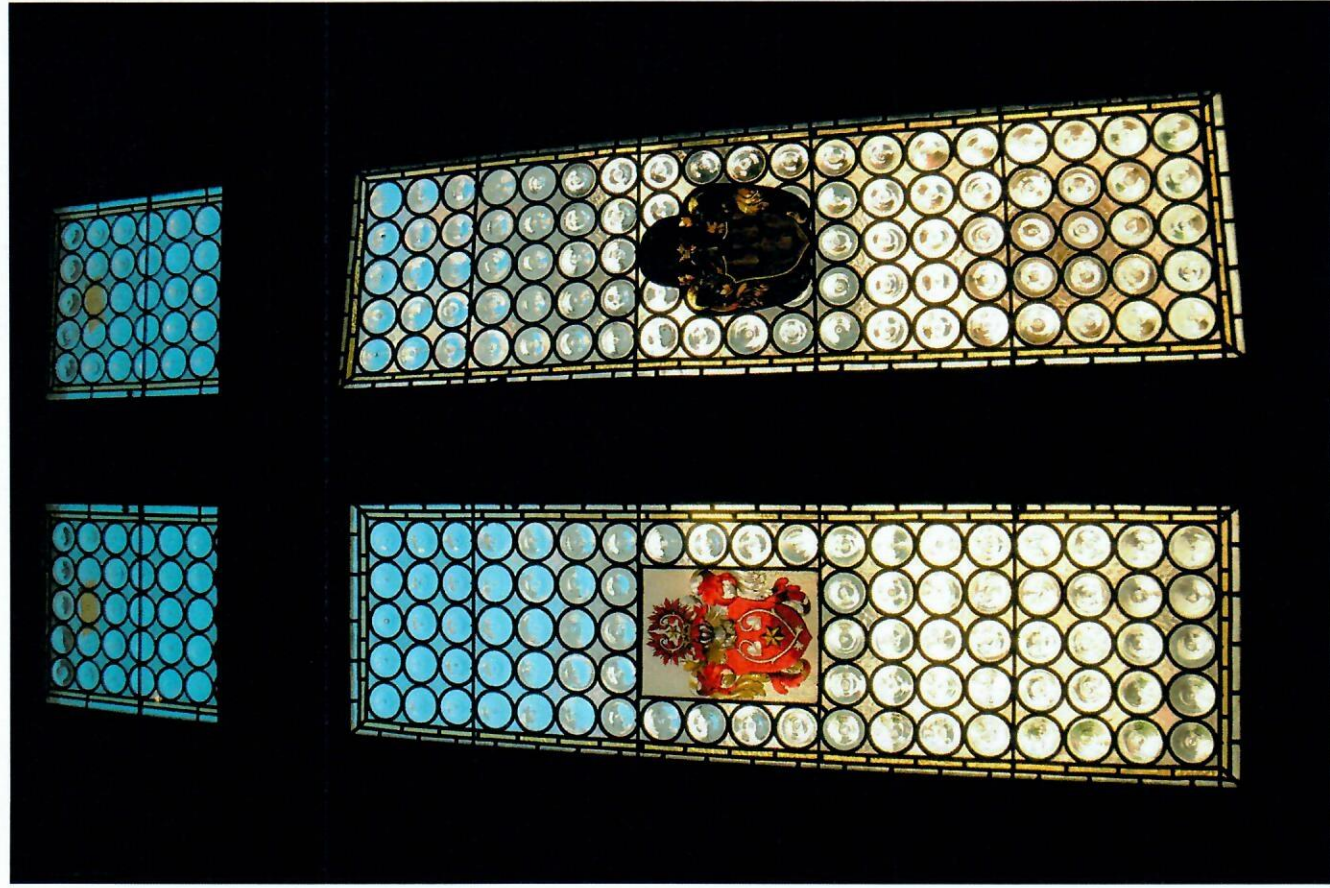
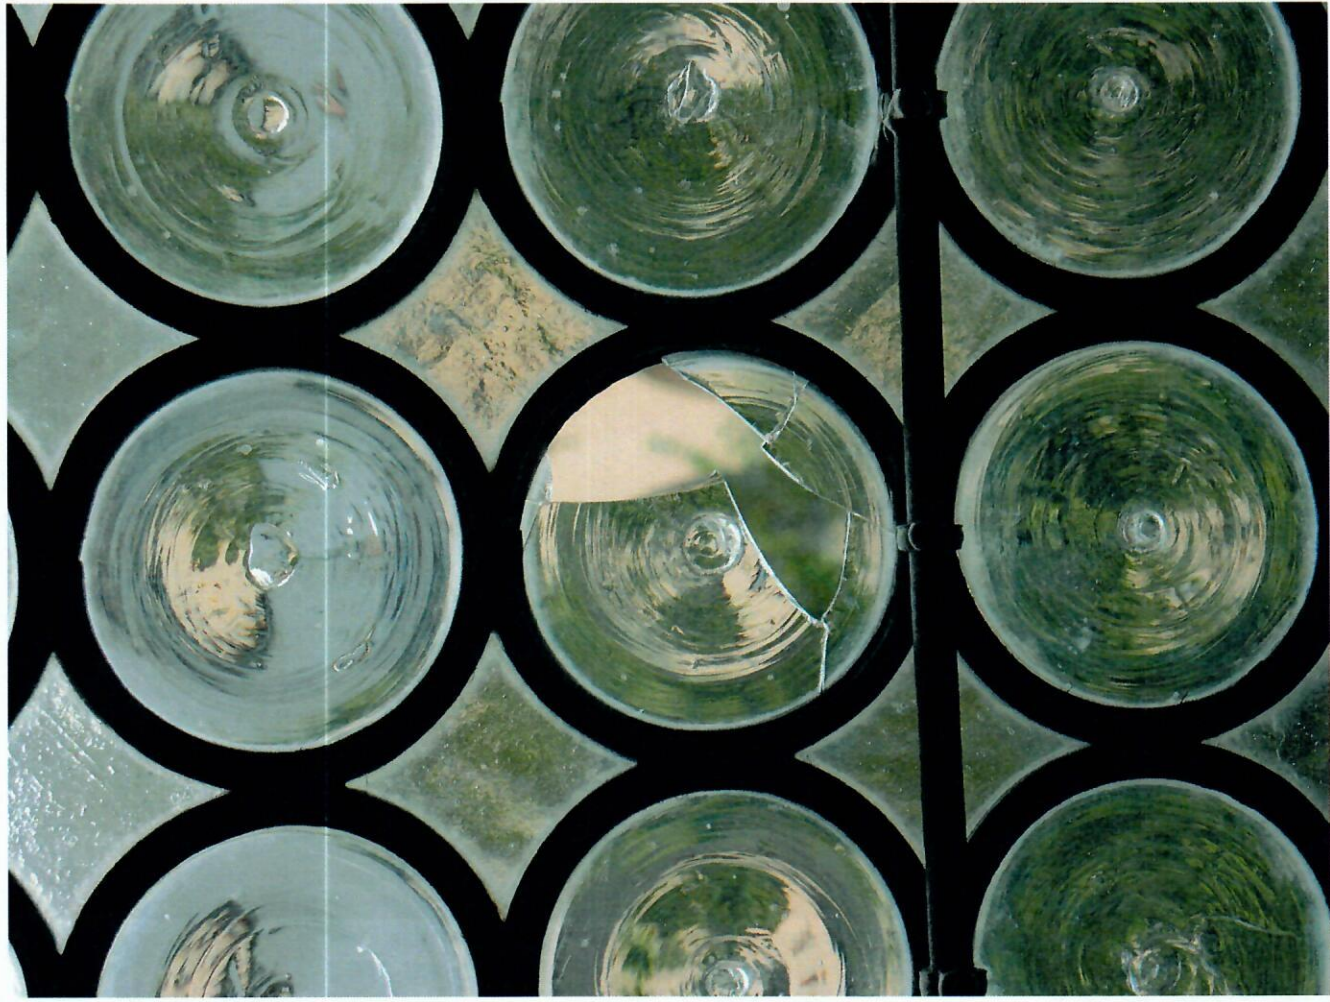
- Okno č. 4      Ve výplních je jedno poškozené sklo. Obě spodní výplně jsou opět uvolněné zdeformované. Malbu erbu je třeba zrestaurovat.
- Okno č. 5      Výplně jsou deformované, vazba olov uvolněná. Malbu erbu bude třeba zrestaurovat.

Audienční síň, okno č.4. Ve výplni je jeden poškozený díl. Spodní výplně okna jsou značně deformované.

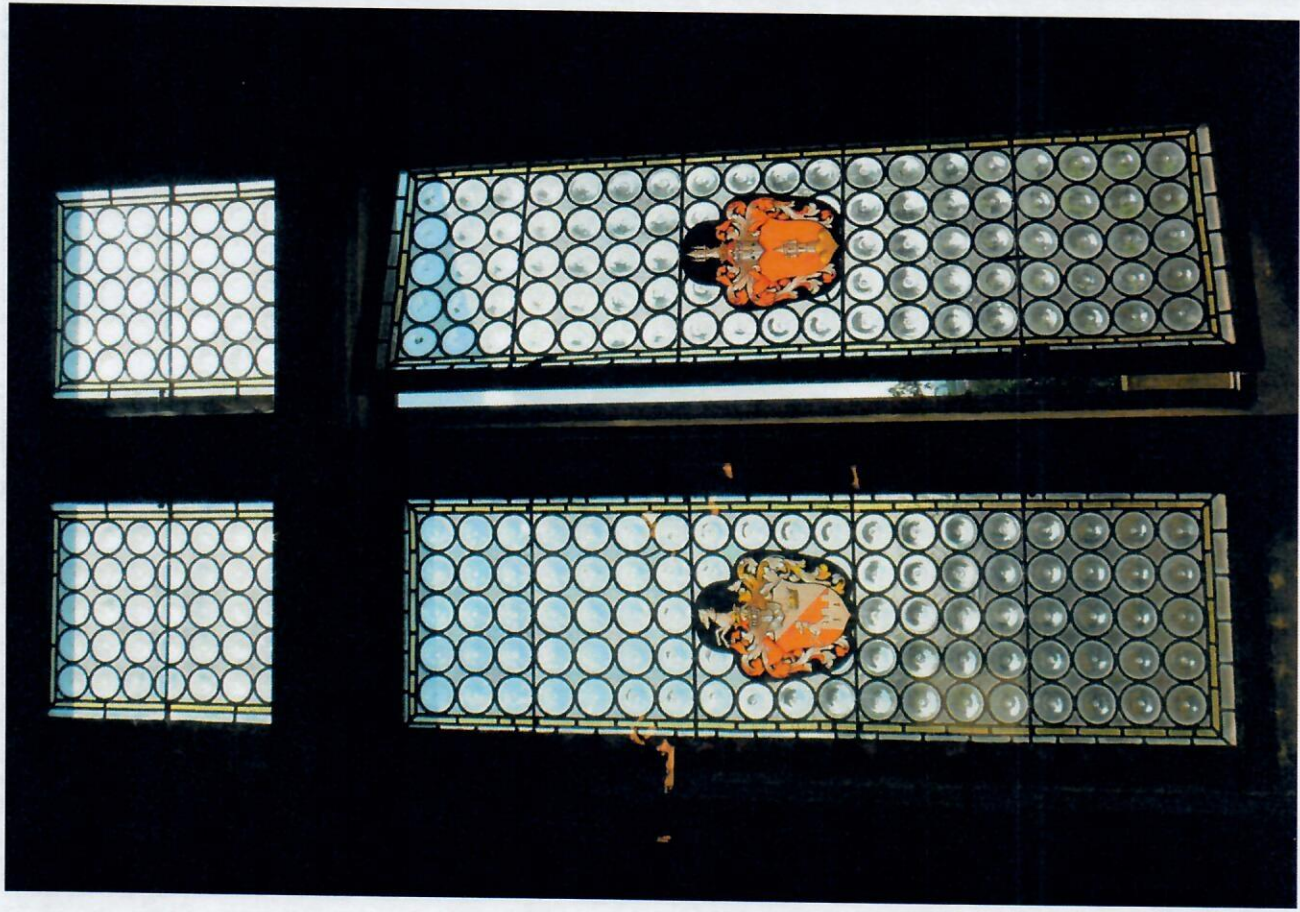
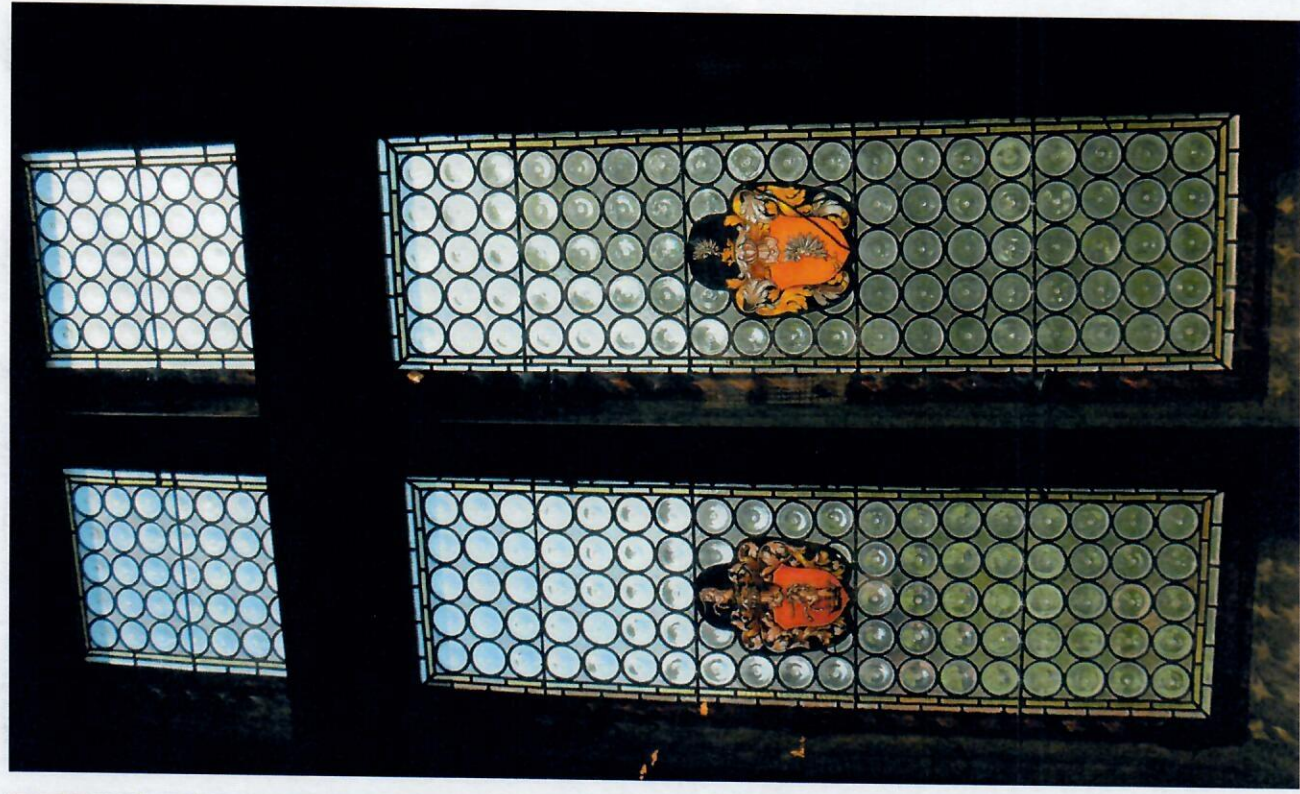
- Okno č. 6      Značně větrem jsou deformované obě spodní výplně. Olověná vazba na všech čtyřech výplních je dožilá. Malbu erbů je třeba zrestaurovat.

- Okno č. 7      Výplně jsou v ploše zvlněné. Vazba výplní uvolněná. Nutné zrestaurovat malované erby.

Audienční síň, okno č. 6 a 7. Výplně okna č. 6 jsou značně vyduuté . Výplně okna č. 7 jsou bez poškození dílů skel.  
Plochy výplní jsou uvolněné a zvlhňené.

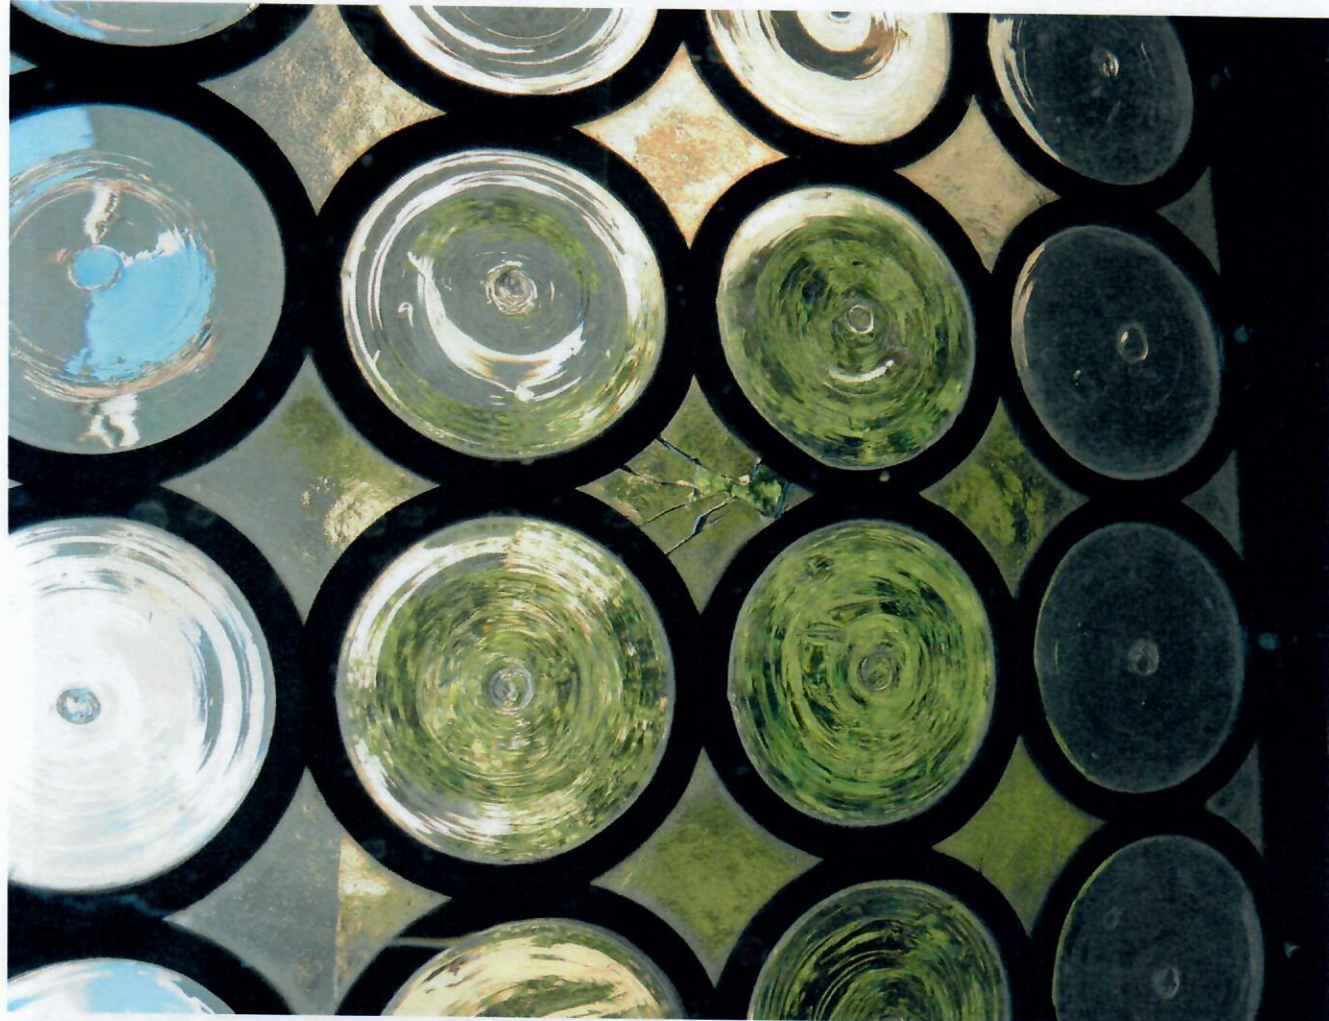
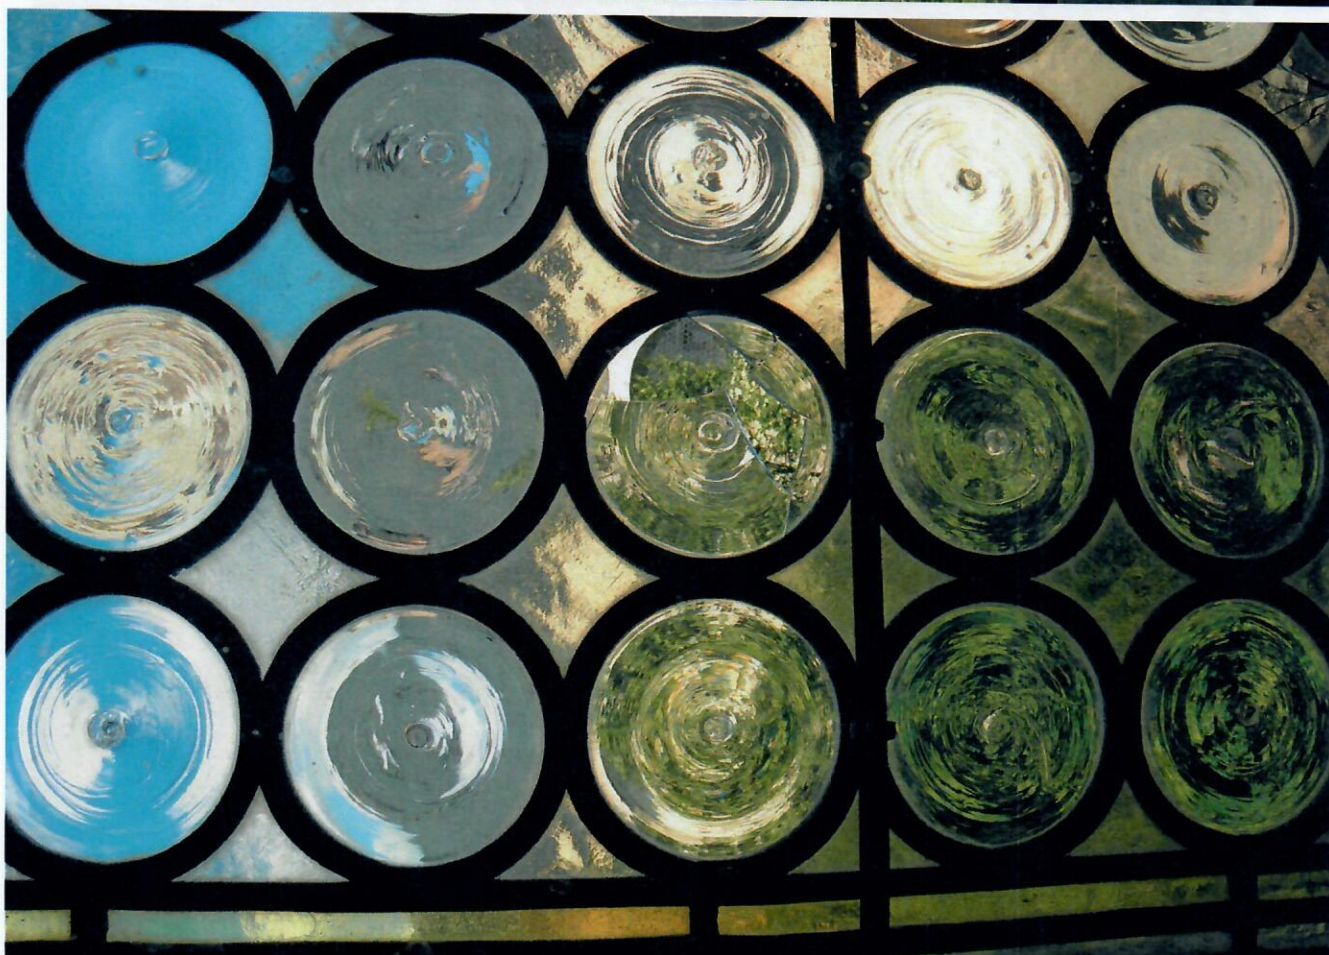
Ukázky poškození dílů vitrají.

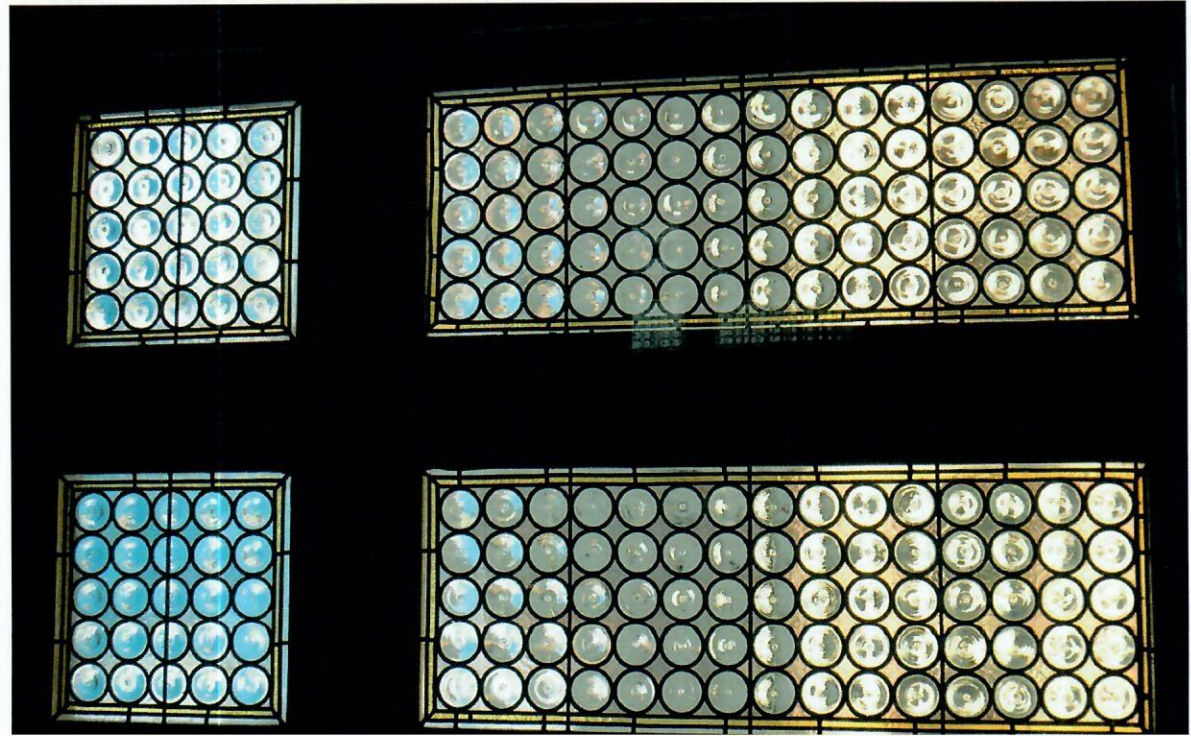
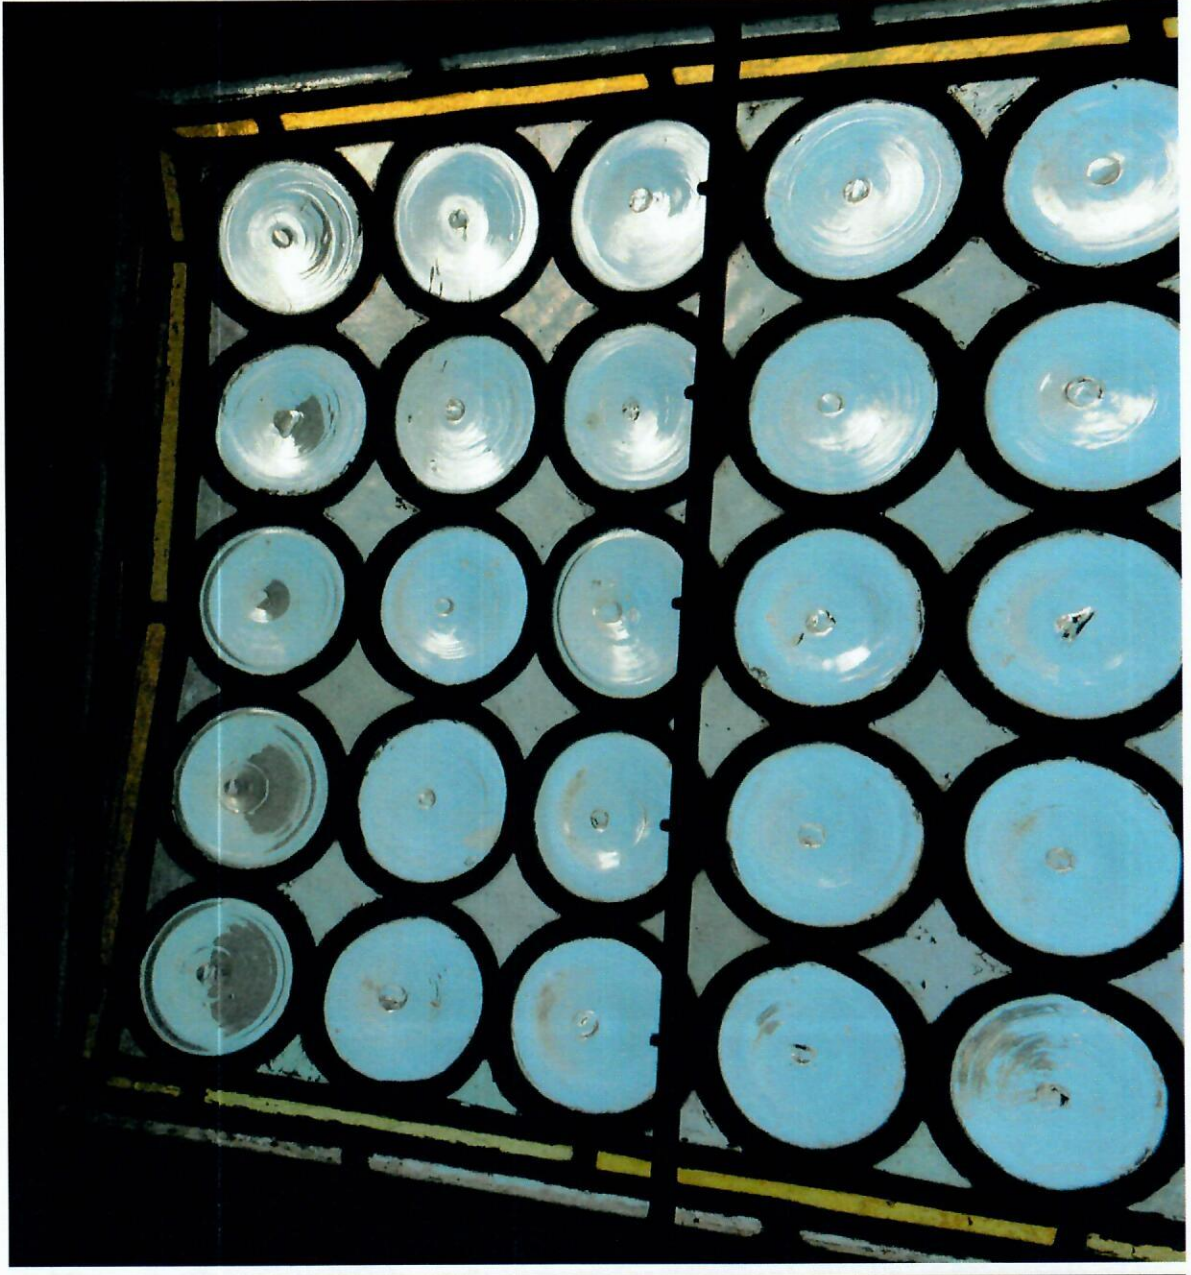
- Okno č. 1      Levá spodní výplň má 3 poškozená skla, Pravá spodní výplň má 2 poškozená skla. Plochy výplní jsou zvlněné. Olověná vazba uvolněná.
- Okno č. 2      Pravá spodní výplň je v horní části poškozená v olověné vazbě. Výplně jsou zvlněné a vazba olov dožilá.

Rytířský sál. Okno č.2. Pravá spodní výplň je v horní části poškozená. Všechny výplně jsou uvolněné a jejich plochy zvlněné.

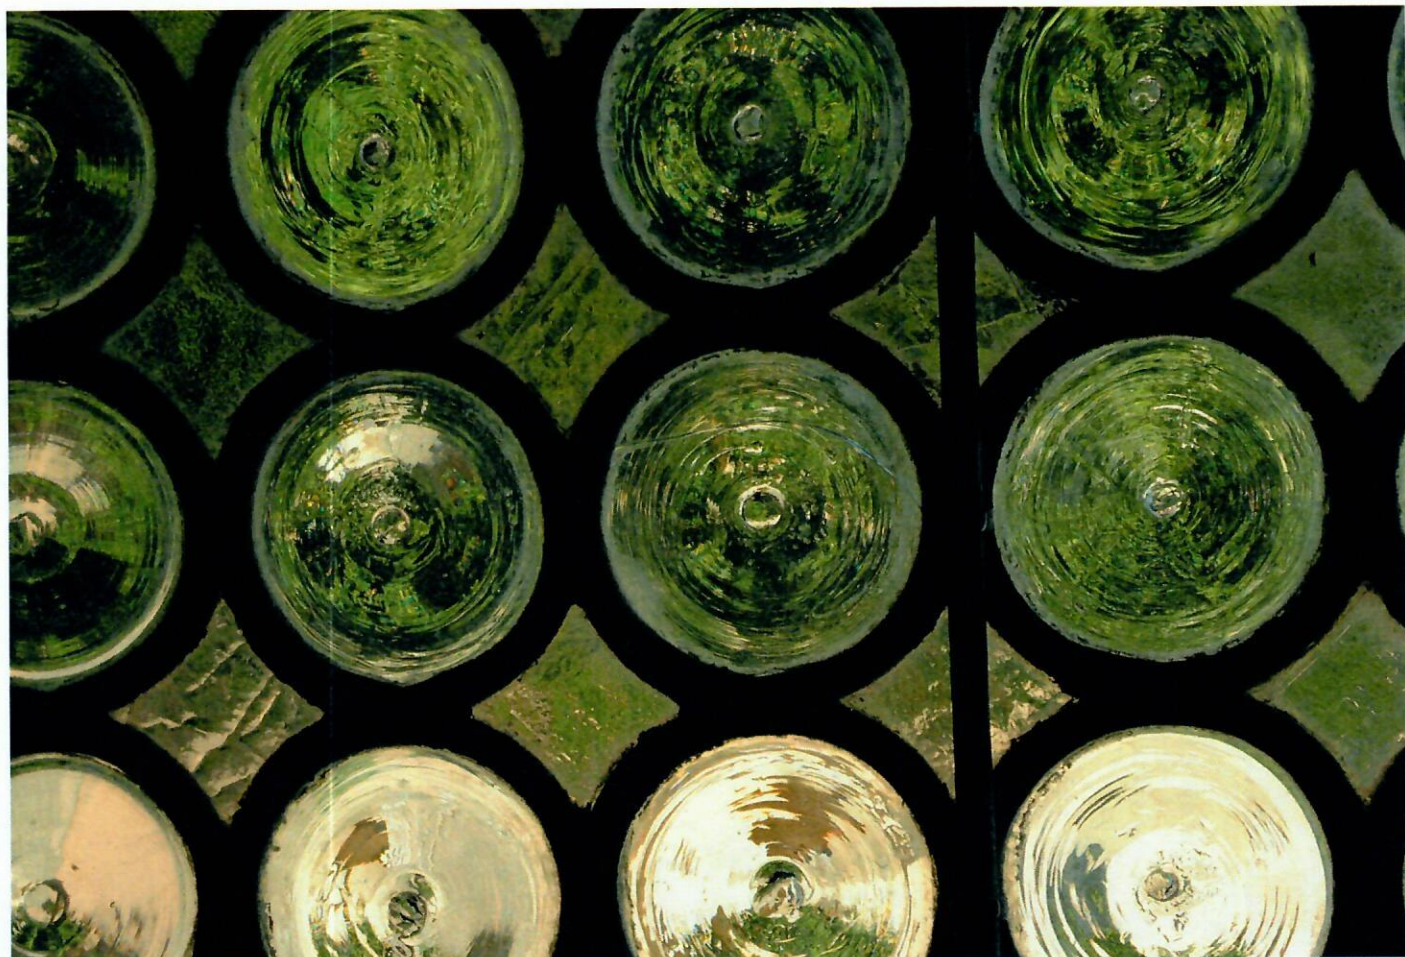
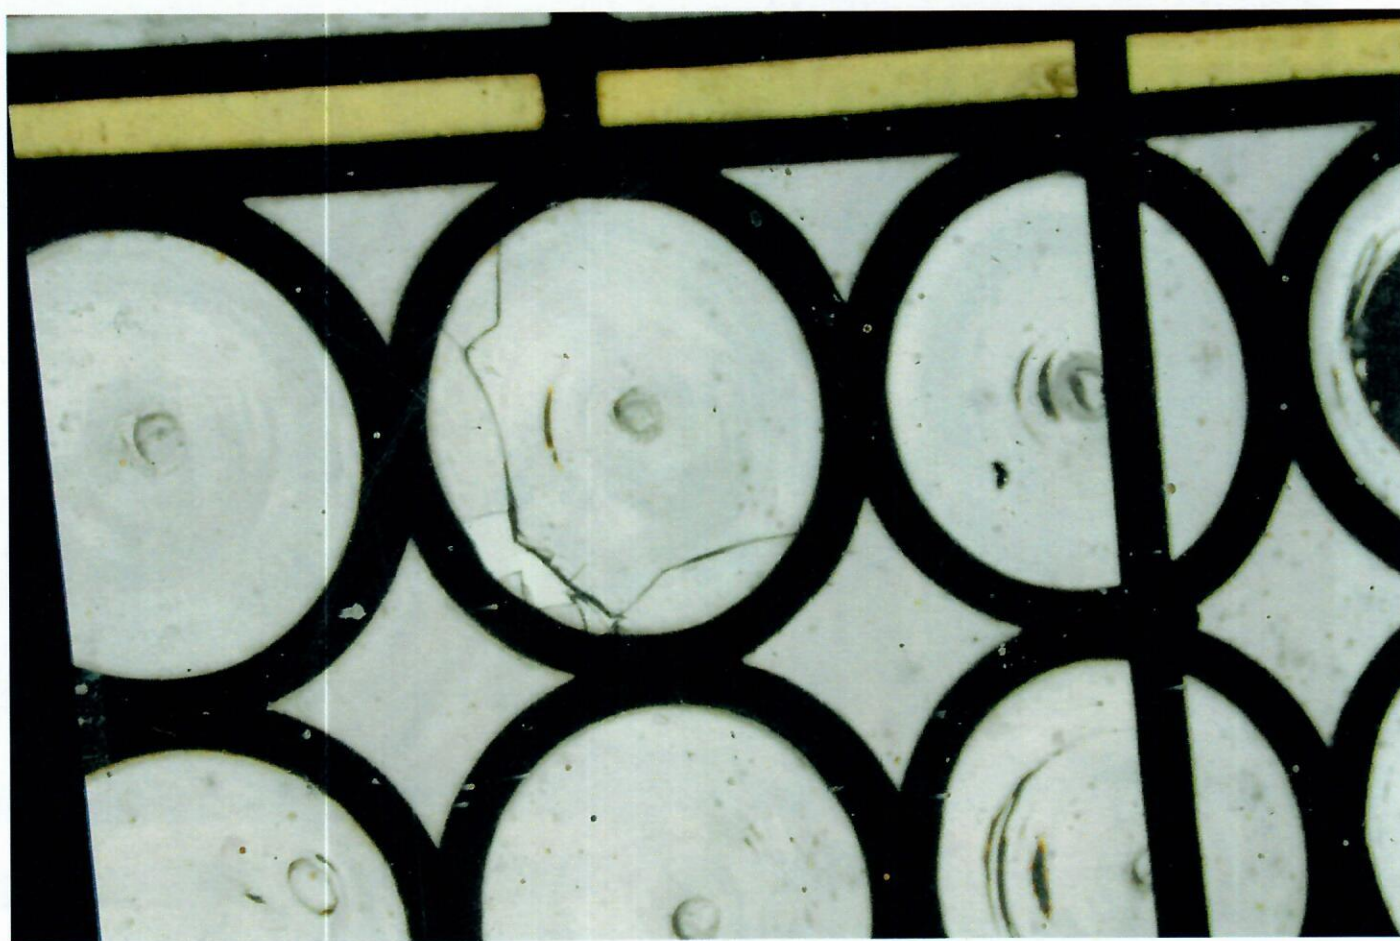
Rytířský sál. Okno č. 4. Ukázky poškození.

- Okno č. 4      V pravé spodní výplni je 7 skel poškozených. Je větrem značně deformovaná. V levé spodní výplni jsou čtyři poškozená skla a je také zdeformovaná. Na všech výplních je dožilá olověná vazba.
