# RESTAURÁTORSKÝ PRŮZKUM A ZÁMĚR NA POŠKOZENÉ VITRAJE VLAŠSKÉHO DVORU V KUTNÉ HOŘE.

**RESTAURÁTORSKÝ PRŮZKUM STAVU VITRAJÍ V NÍŽE JMENOVANÝCH  
PROSTORÁCH VLAŠSKÉHO DVORU.**

**PAMÁTKA : VLAŠSKÝ DVŮR**

**ADRESA PAMÁTKY : HAVLÍČKOVO NÁMĚSTÍ 1, KUTNÁ HORA, VNITŘNÍ MĚSTO,  
VRCHLICE**

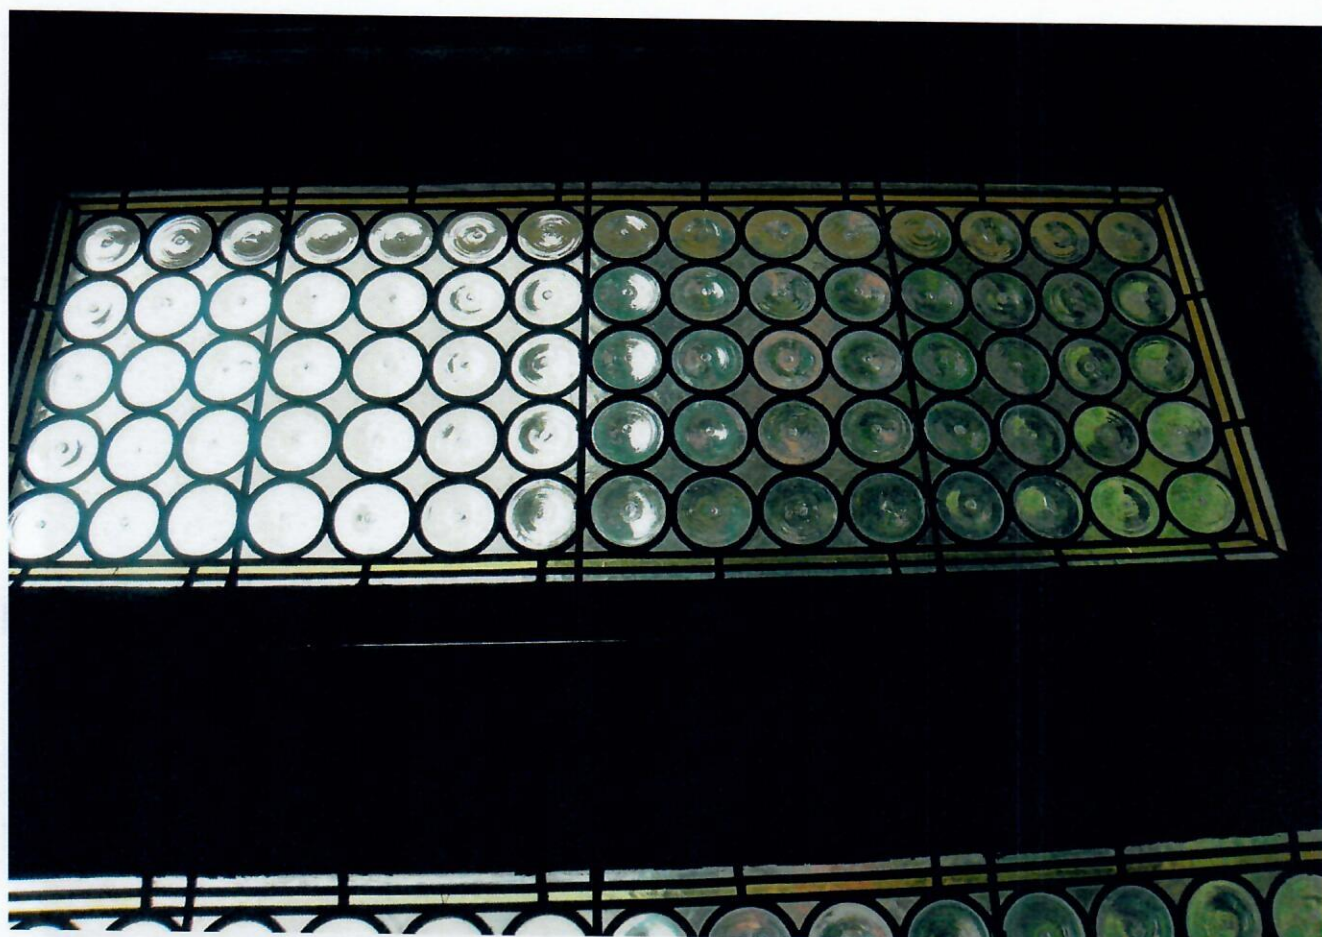
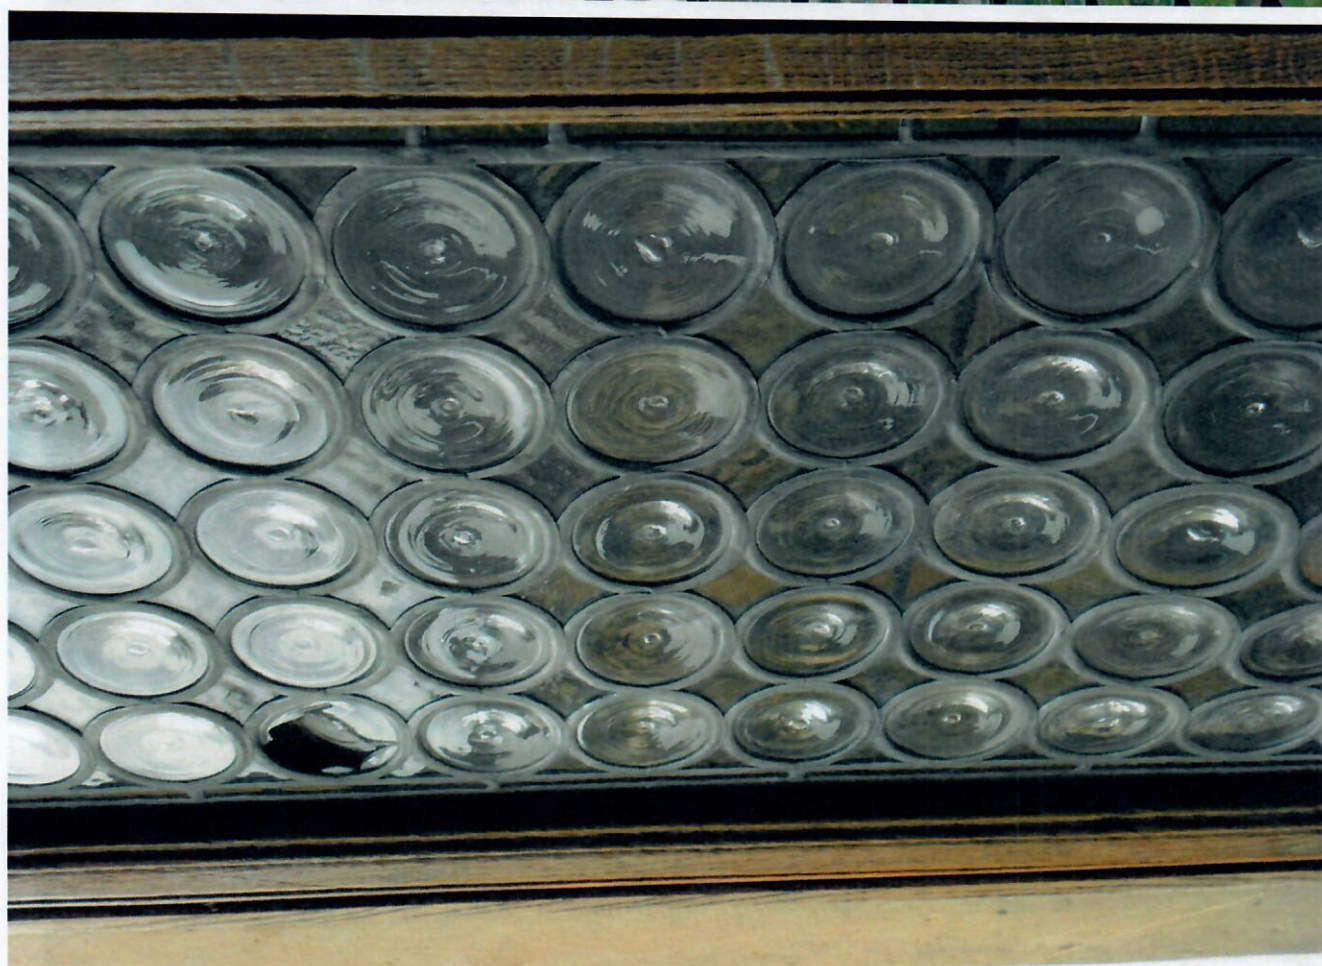
- Okno č. 5      Výplně jsou uvolněné a zvlněné. Olověná vazba je dožilá.
- Okno č. 6      Výplně jsou uvolněné a zvlněné. Olověná vazba je dožilá.
- Okno č. 7      Větrem jsou značně uvolněné a deformované obě spodní výplně. Na všech výplních je olověná vazba dožilá.

Rytířský sál. Okno č. 7. Ukázky poškození. Výplně jsou zvláště zvláště.

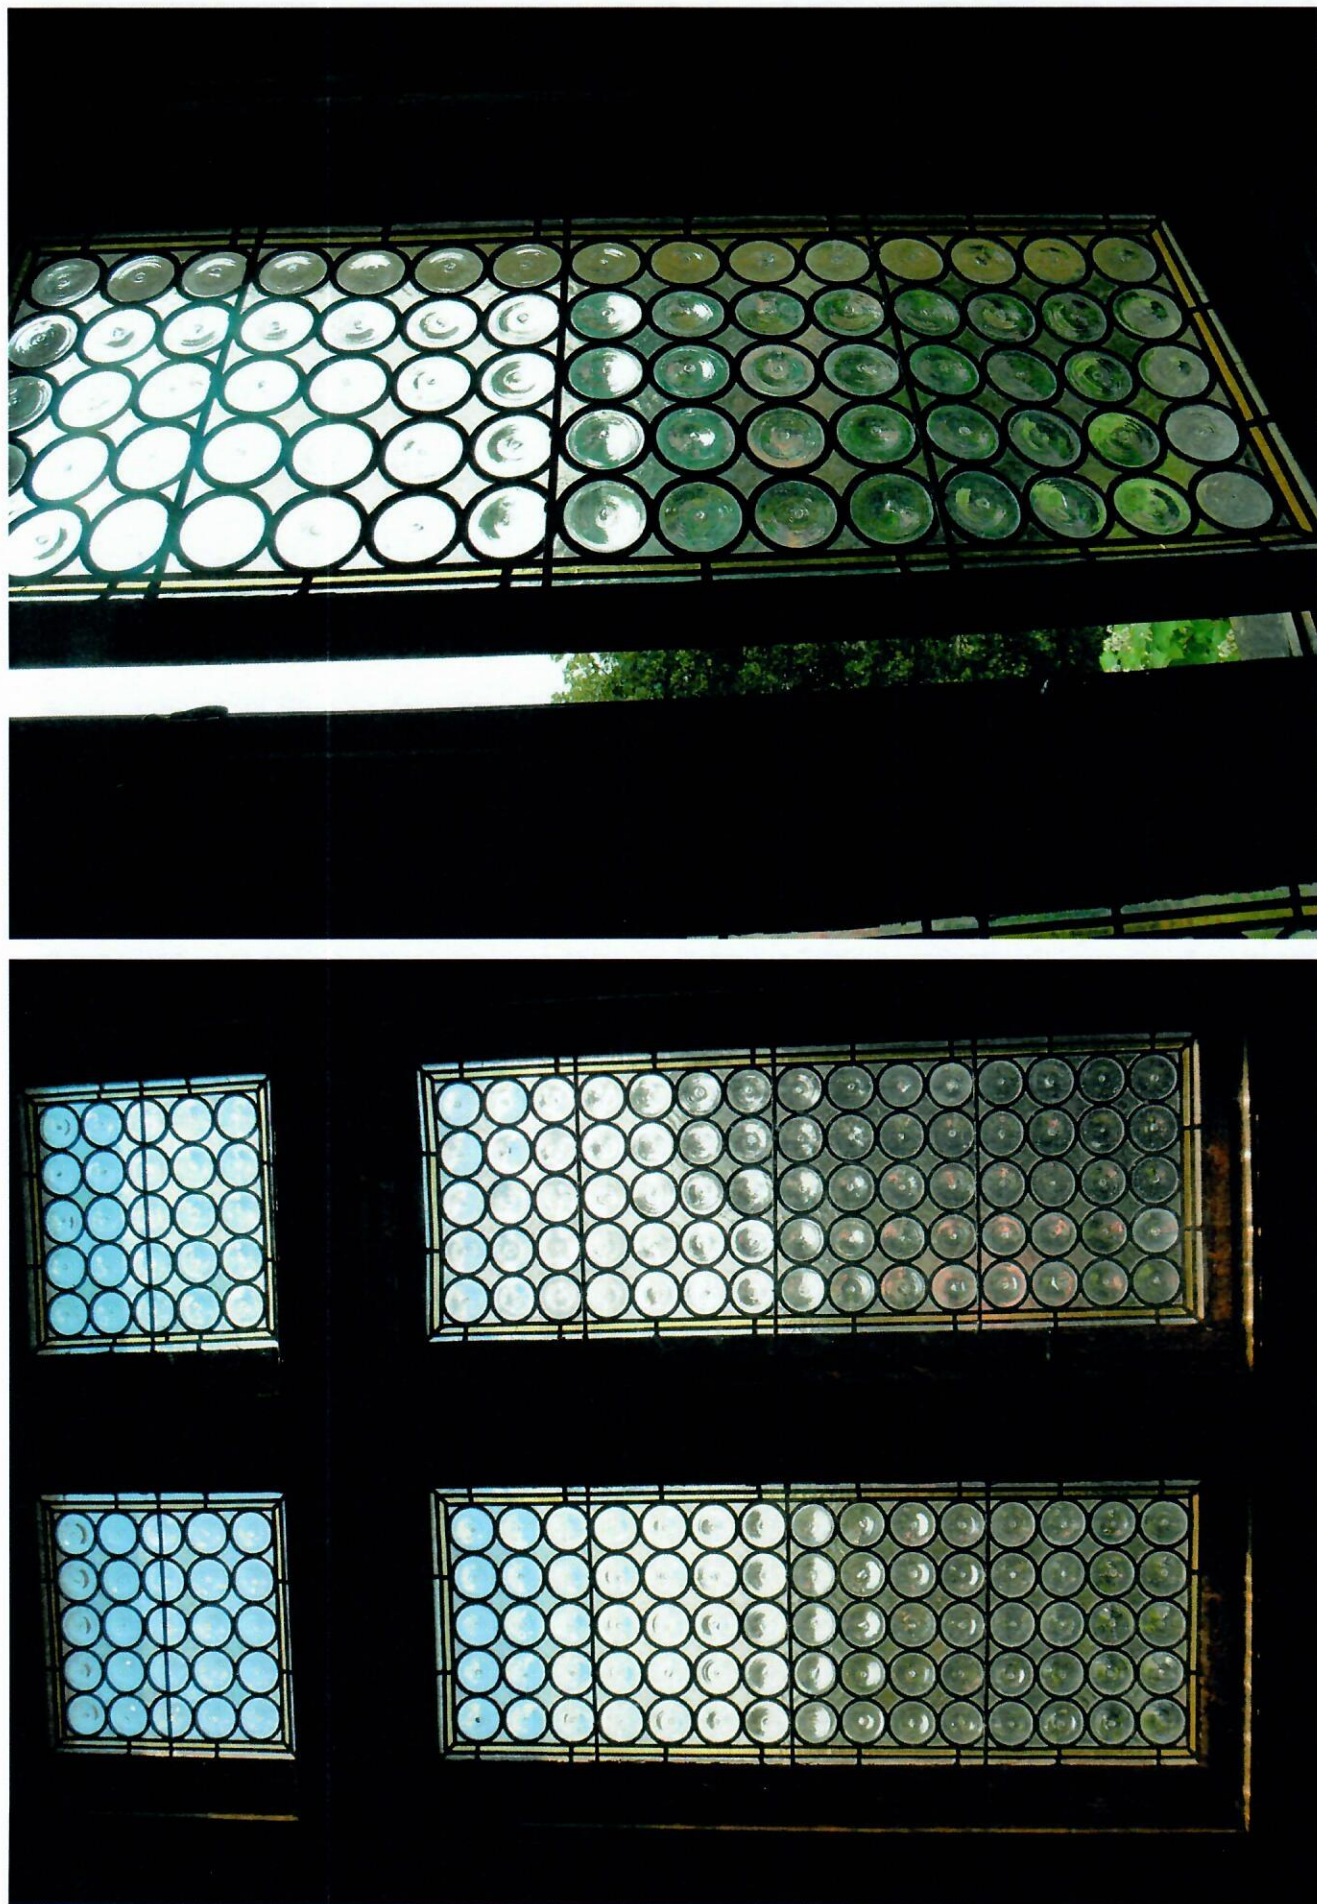
- Okno č. 8      Pravá horní výplň je větrem hodně deformovaná a hodně dílů skel má poškozených. Pravá spodní výplň je také větrem velmi deformovaná a jsou v ní čtyři poškozené díly skel. Ostatní dvě výplně jsou také v plochách deformované.

Rytířský sál. Okno č. 8. Horní i dolní pravá výplň je nejvíce poškozená.
