## ANALÝZA STÁVAJÍCÍHO STAVU KRYTÉHO PLAVECKÉHO BAZÉNU A KOUPALIŠTĚ V KUTNÉ HOŘE

Odborné posouzení stavební a technologické stránky krytého bazénu  
a venkovního koupaliště včetně průzkumů a návrhu koncepce budoucí  
rekonstrukce

V Praze 31.5.2023

Zpracoval: doc. Ing. Pavel Svoboda CSc.  
Ing. Viktor Meduna

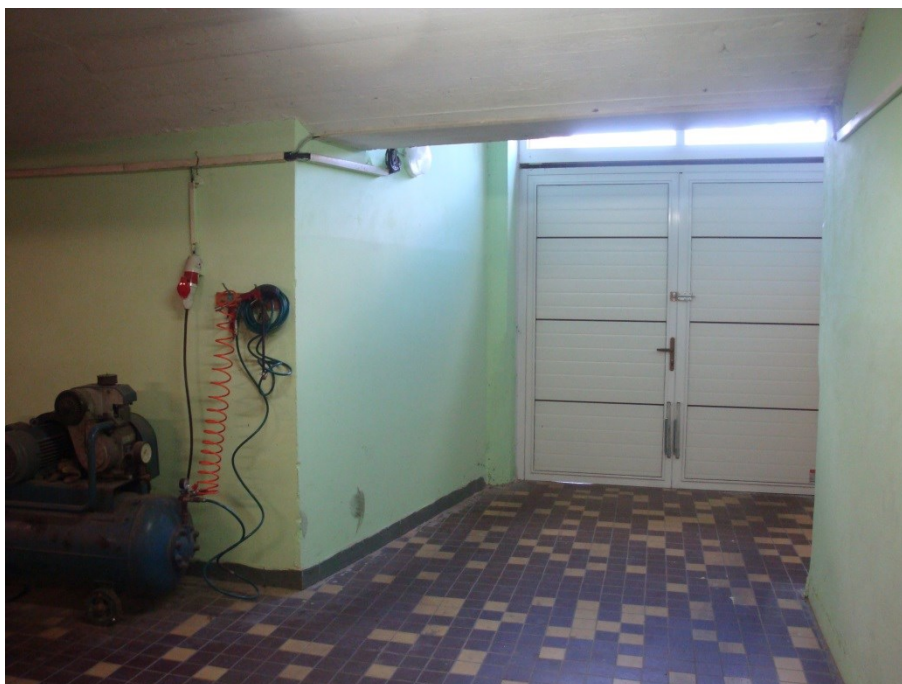
Obr. 1 Vyměněná dvoukřídlá vrata v technické části.

připravované rekonstrukce bude nutná kompletní výměna. Totéž se týká i vstupních dveří, některá dvoukřídlá vrata do technických prostor byla vyměněna – zde nutno posoudit jejich stav s výhledem na možné zachování viz. Obr. č.1.

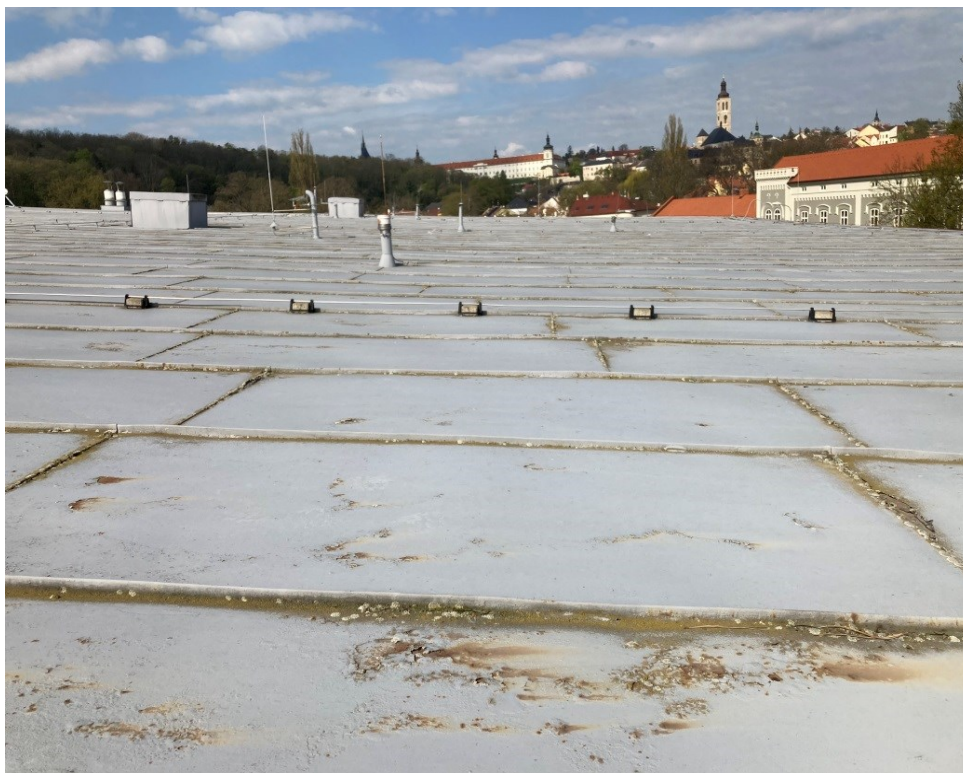
taktéž původní, částečně měněnou, je předpoklad její budoucí výměny včetně záklopu, u něhož byla prokázána mykologickým průzkumem nutnost jeho výměny. Problém degradace dřevěných vazníků je rovněž diskutován v jiných částech analýzy. V současnosti je zateplení střechy řešeno izolací umístěnou na podhledech v úrovni spodní hrany dřevěných vazníků, Nový technický návrh k zabezpečení tepelně technických vlastností v souladu s ČSN 73 0540 1-2 bude součástí rekonstrukce a jeho provedení je nezbytně nutné. Projektant doporučuje provedení nové tepelné izolace nad vazníky – pomocí jednoplášťové střechy, čímž by se předešlo možnosti vzniku kondenzace v mezi-střešním prostoru. Střešní krytina je rovněž poškozena viz. Obr. 2 a 3.

Obr. 2 Značně poškozená střešní krytina krytého bazénu.

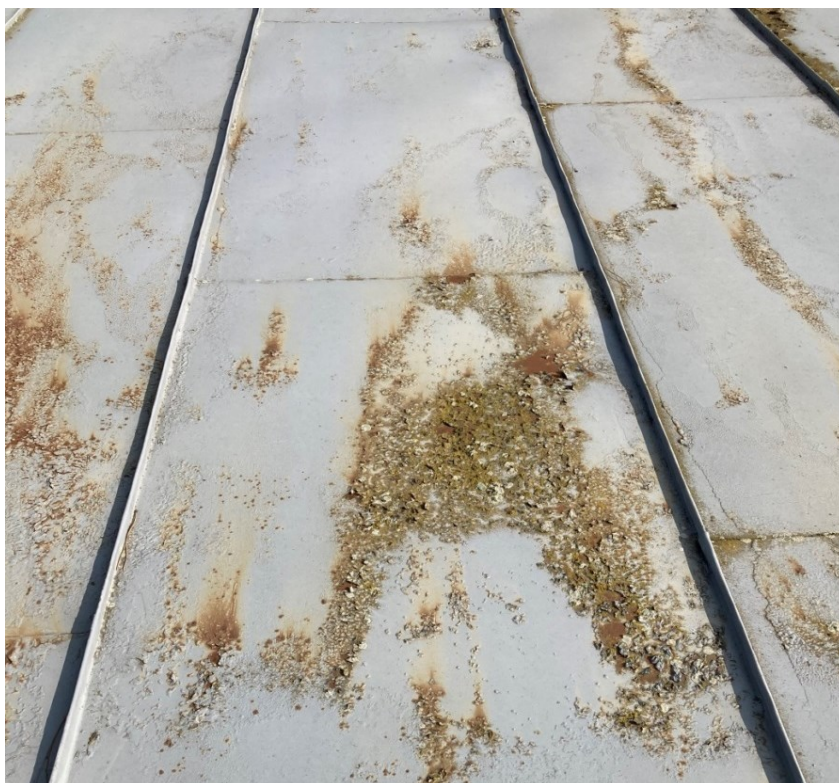
Obr. 3 Detail poškozené střešní krytiny krytého bazénu.

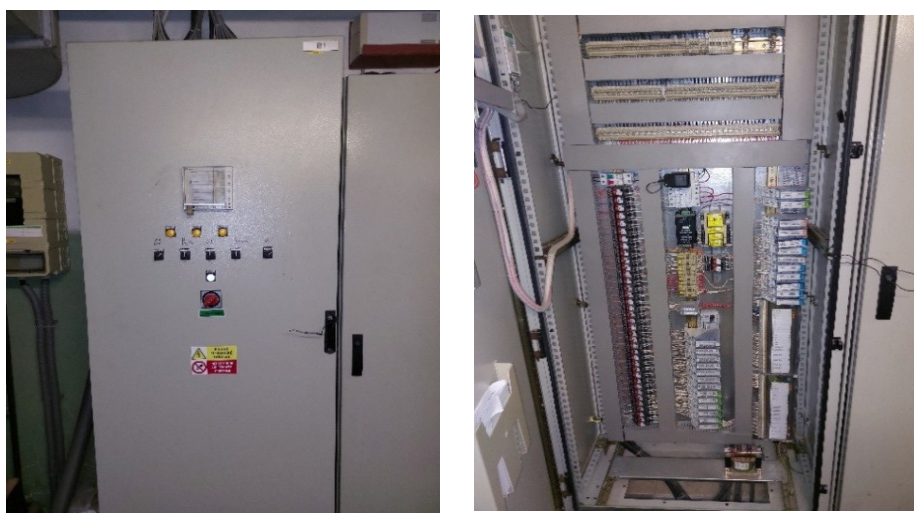
Obr. 6 Řídicí systém PRU64.10.

Systém se již cca 10 let nevyrábí a nejsou k dostání náhradní díly. Může být zachován v provozu, případně lze zanechat rozvaděč MaR/EL a vyměnit jen řídicí systém. Rozvaděč MaR B1 je zachovalý a lze ho ponechat.

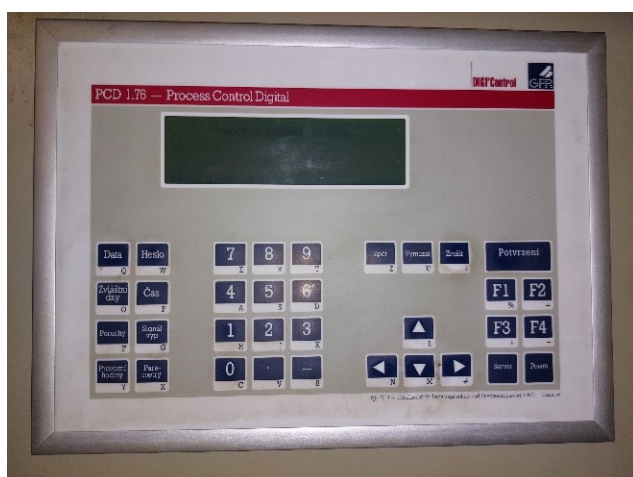
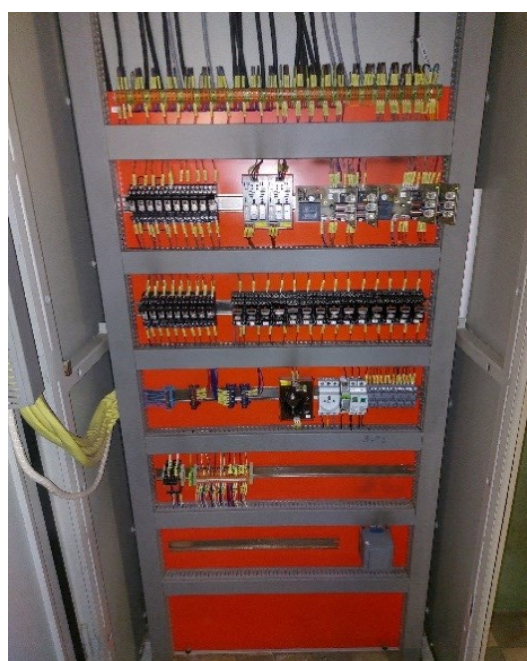
Je použit systém GFR a v této konfiguraci se již několik let nevyrábí, nelze ho tedy dále rozšiřovat a jen obtížně servisovat. Tyto systémy nejsou připojeny na vizualizaci a bude nutné je v rámci rekonstrukce demontovat a nahradit systémem kompatibilním se stávající vizualizací.

Obr. 7 Řídicí systém bazénů

Rozvaděče budou v rámci rekonstrukce demontovány a nahrazeny novými viz. Obr. č.7.

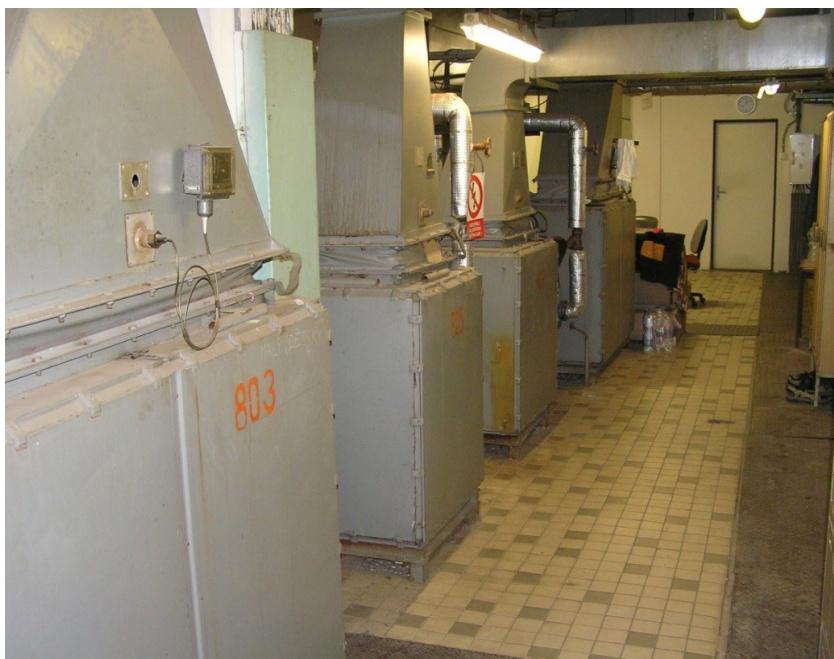
Z hlediska hygieny prostředí a prohlídky zařízení lze konstatovat, že zařízení jsou svým výkonem patrně dostatečná (nebyla k dispozici původní dokumentace vzduchotechniky), nicméně tím, že se neprovozují přívodní jednotky, je kvalita větrání zhoršená. To, že není zajištěn přívod upraveného vzduchu, vede ke zhoršení mikroklimatických podmínek z

hlediska kvality vzduchu a k vytváření nežádoucích proudění vzduchu v objektu. Tyto skutečnosti mají vliv rovněž na působení vnitřního vzduchu na stavební konstrukce. Z hlediska energetického zákona a zákona o hospodaření s energiemi je vzduchotechnické zařízení naprosto nevyhovující.

Zařízení není vybaveno, vyjma řízení vlhkosti v bazénových halách, automatickou regulací, což vede k nadměrné spotřebě tepelné i elektrické energie. Není vybaveno systémem pro zpětné získávání tepla (rekuperací), což vede při potřebných vzduchových výkonech rovněž k nadměrné spotřebě tepelné energie. Rozvody upraveného vzduchu nejsou opatřeny tepelnými izolacemi, což by vedlo v případě provozování k nadměrnému ohřívání prostor, kterými prochází, a k tepelným ztrátám vzhledem k vlastnímu vytápěnému prostoru. Z hlediska současného standardu zařízení tohoto typu je stávající zařízení zastaralé. Skutečnost, že není vybaveno systémem automatické regulace a zpětným získáváním tepla, má za následek výše uvedené negativní jevy, které snižují standard celého objektu a tím i jeho užitnou hodnotu.

Obr. 8 Strojovna VZT v 1.PP – nefunkční přívodní jednotky.

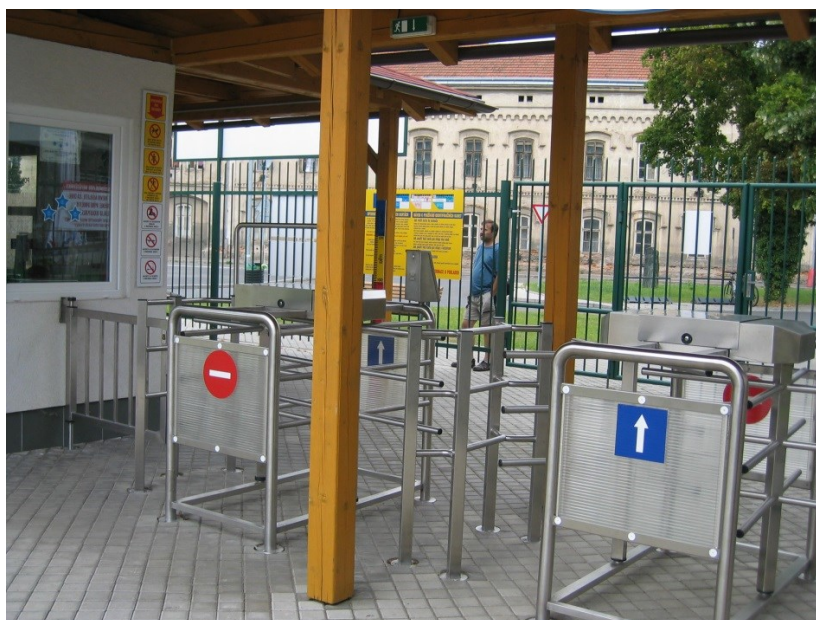
V krytém plaveckém bazénu není v současné době instalován elektronický odbavovací systém návštěvníků (turnikety, čtečky apod.) viz. Obr. č. 11. Venkovní koupaliště elektronickým odbavovacím systémem disponuje, je však poplatný době vzniku – lístky s čárovým kódem. V budoucnu je předpoklad osazení systému jednotného (elektronické čipy pro venkovní i vnitřní část s možným využitím stávajících venkovních turniketů).

Obr. 11 Stávající vstupní systém venkovního koupaliště.

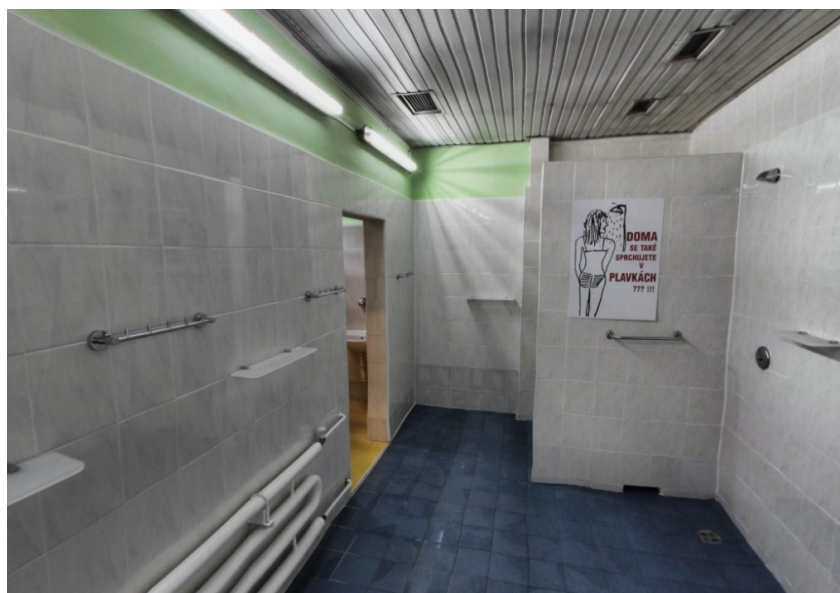
Stávající šatny pro muže i ženy vč. sociálních zařízení jsou oddělené viz. Obr. 12. V současnosti jsou funkční, prošly modernizací, bohužel zůstaly stávající podhledy a pravděpodobně dochází k zatékání do podlah, které způsobuje poškození železobetonových stropních konstrukcí 1.PP viz. Obr. č.13,14 a 15. Pro dětské šatny a sociální zařízení lze konstatovat v podstatě totéž, opět pravděpodobné zatékání do stropní železobetonové konstrukce.

Obr. 12 Sociální zázemí

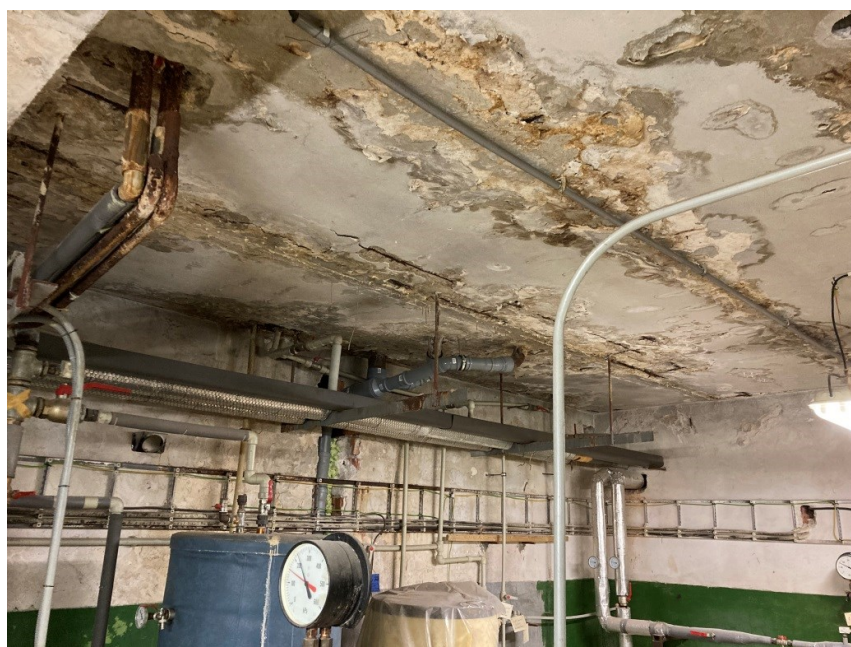
Obr. 13 Narušená stropní konstrukce v 1.PP

Stav železobetonové konstrukce je z větší části poměrně dobrý a nejspíš nebude vyžadovat větší sanační zásahy. Významnou výjimkou je však stropní konstrukce pod ochozy bazénu a stropní konstrukce pod sociálním zařízením v šatnách bazénu. Tyto konstrukce byly v minulosti vystaveny vlhkostnímu namáhání a jsou patrně napadeny karbonatací, což se projevilo oddělením krycí betonové vrstvy od výztuže (viz. samostatná kapitola diagnostika betonu). Razantní zmenšení průřezu výztuže v důsledku korozních vlivů se však při zběžné prohlídce nejeví jako příliš významné. Na těchto konstrukcích je nutno provést detailní stavebně - technický průzkum, zaměřený na karbonataci betonu a jeho pevnost a následně potom celoplošnou sanaci, která zajistí obnovení betonové krycí vrstvy výztuže a rovněž zajistí zvýšení alkality zkorodovaného betonu.

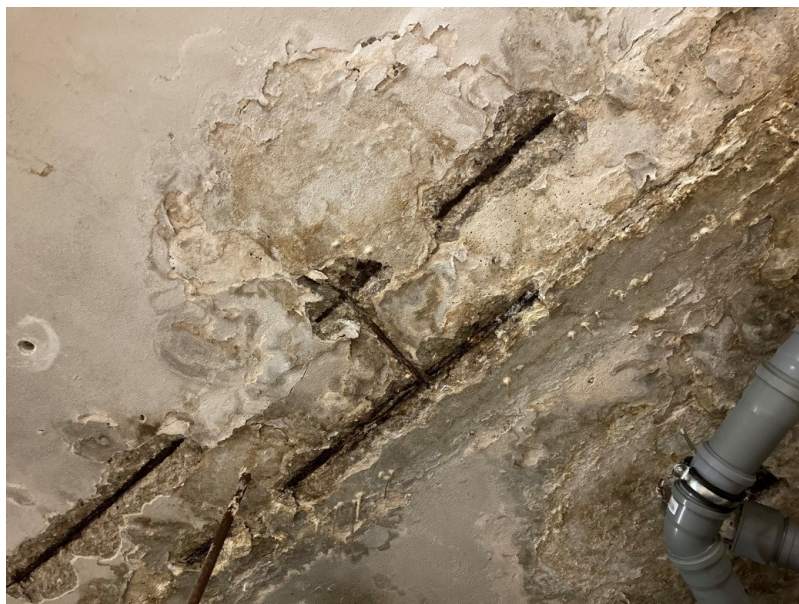
Obr. 14 Detail (2) narušené stropní konstrukce v 1.PP krytého bazénu.

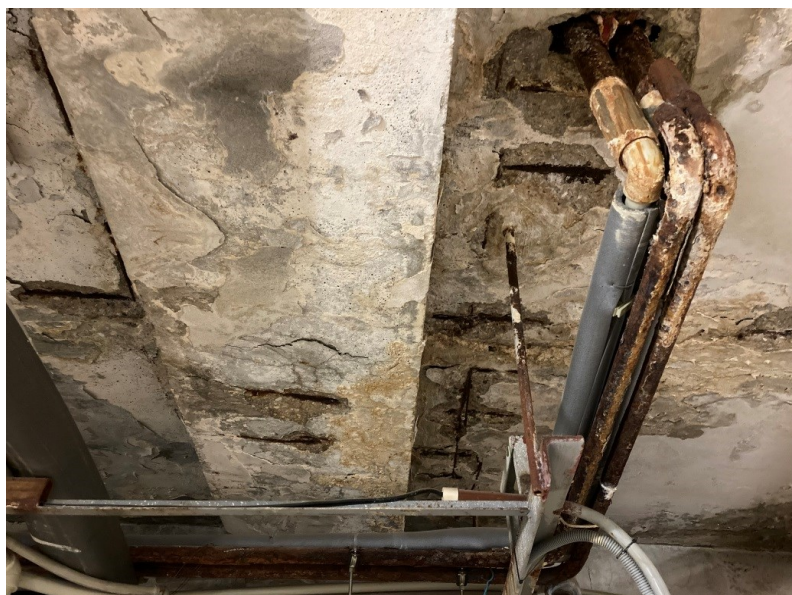
Obr. 15 Detail (1) narušené stropní konstrukce v 1.PP krytého bazénu.

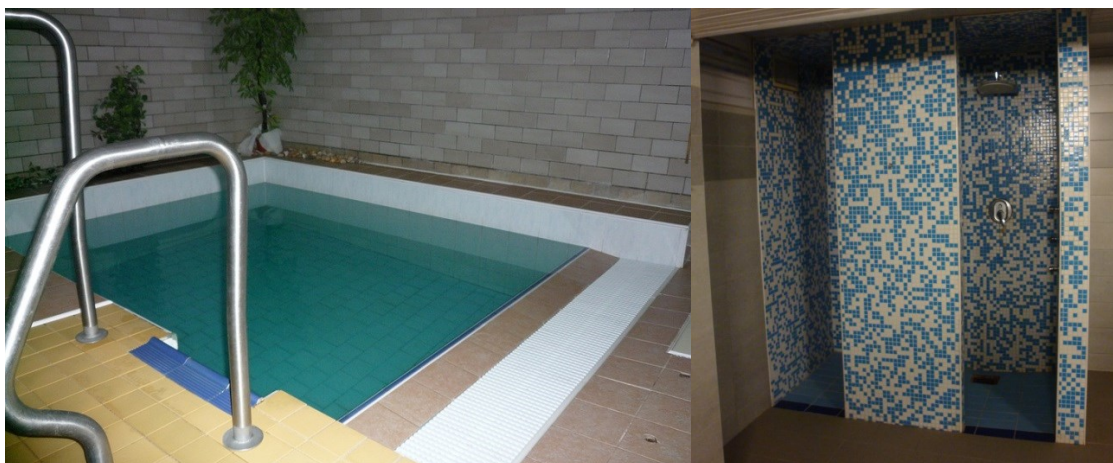
Stávající wellness v dnešním slova smyslu se zde víceméně nenachází, pouze prostor pro saunování s ochlazovacím bazénkem a sociálním zázemím viz. Obr. č.16. Materiály a inženýrské sítě jsou zde celkově dožilé. Nastává zde také problém s energetickou náročností v souvislosti se zchlazovací zónou, která je ochlazována přirozeně otevřenými okny do venkovního prostoru, díky níž vznikají značné tepelné ztráty. Do budoucna tento prostor nutno kompletně zrekonstruovat a dispozičně předělat, aby odpovídal současným požadavkům.

Obr. 16 Zchlazovací bazén a sprchy pro „wellness“

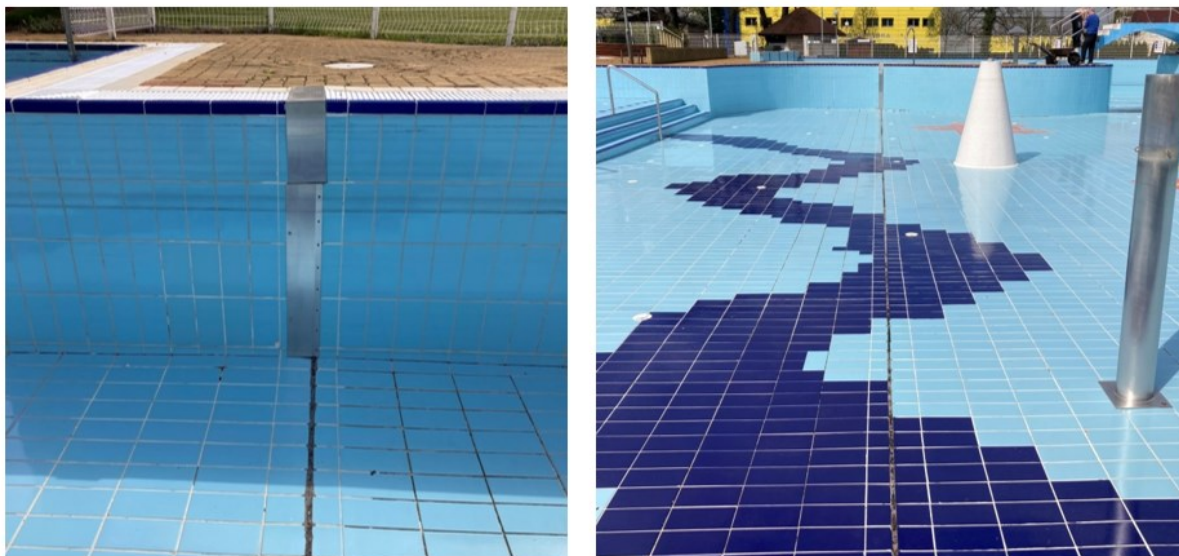
Venkovní bazény (železobetonová konstrukce, keramický obklad) jsou v poměrně zchovalém stavu, samozřejmě trpí běžnými neduhy keramických obkladů na venkovních konstrukcích, tj. časté dílčí opravy těchto obkladů a spárování viz. Obr. č. 17. Zásadnějším problémem je však netěsnost dilatační spáry. Zde je nutná zásadní oprava spočívající v částečném odstranění obkladů v bezprostředním okolí spáry, její dokonalé vyčištění, sanace

Obr. 17 Dilatační spára venkovního bazénového tělesa.

betonových konstrukcí a náležitá nová výplň dilatační spáry, která přenesse předpokládané pohyby.

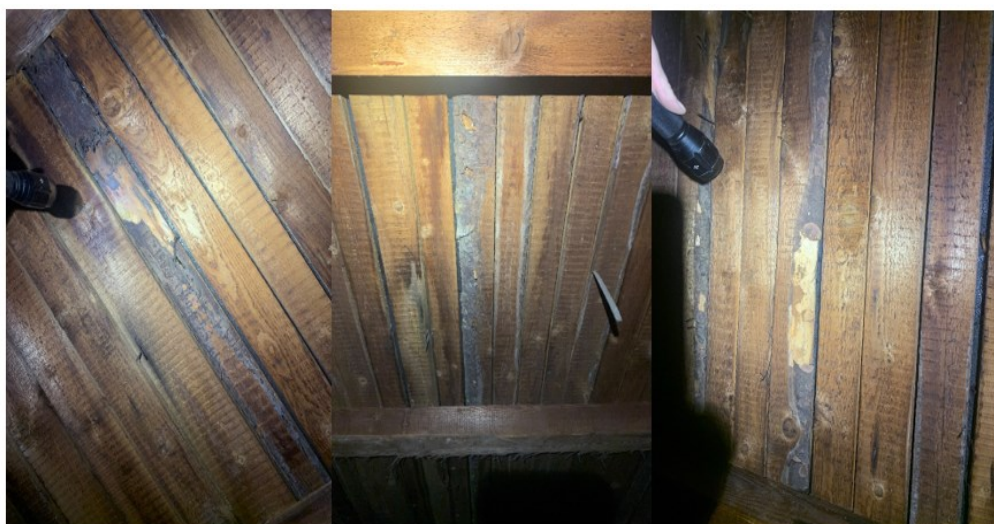
Obr. 19 Pohled na neodkorněné bednění napadené dřevokazným hmyzem

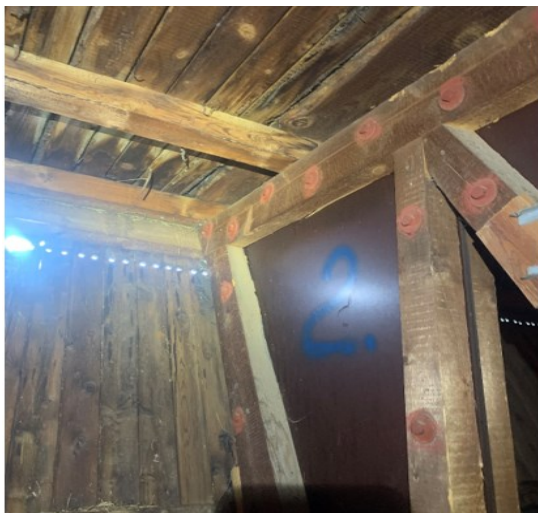
Obr. 22 Stopa po zatékání

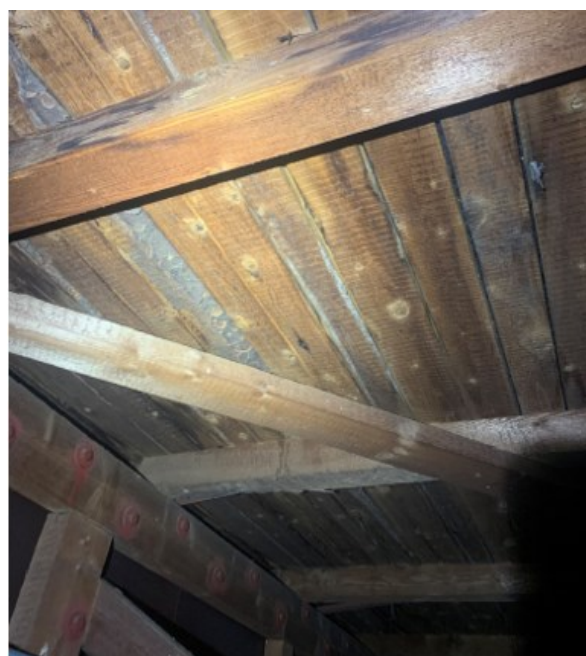
Obr.21 Stopy po zvýšené vlhkosti,  
neodkorněné bednění

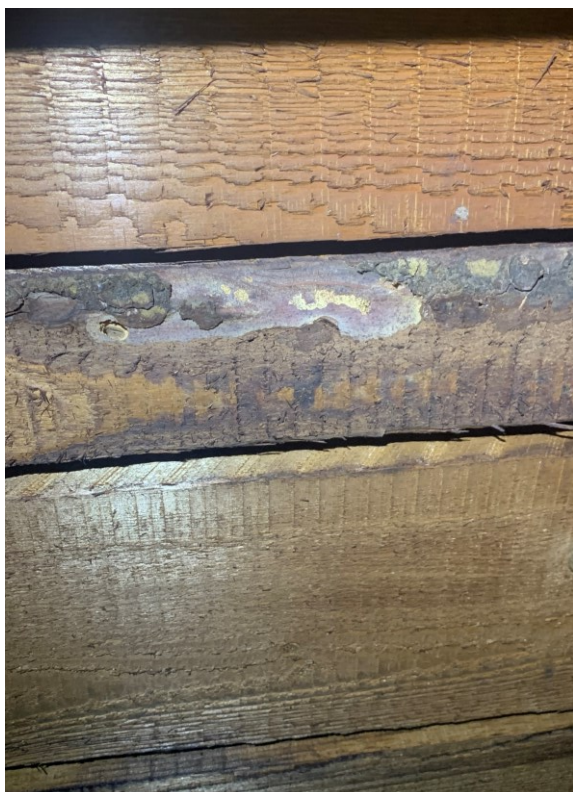
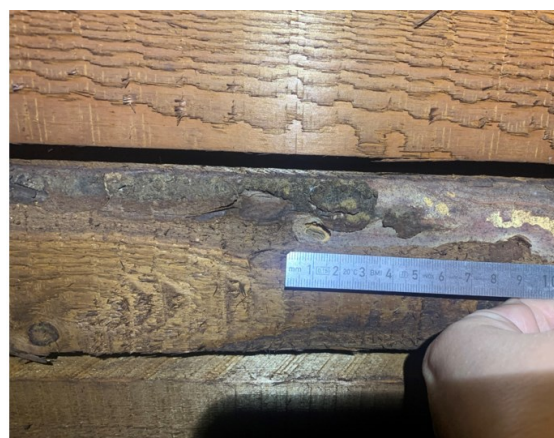
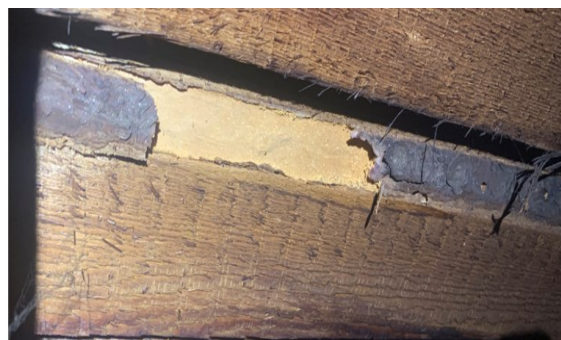
Obr. 24 Pohled na neodkorněné bednění napadené dřevokazným hmyzem

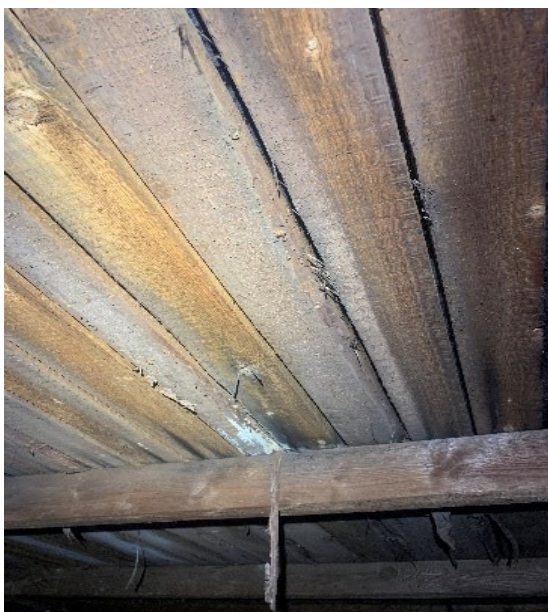
Obr. 27 Bednění ve styku s vaznicí napadené dřevokaznou houbou

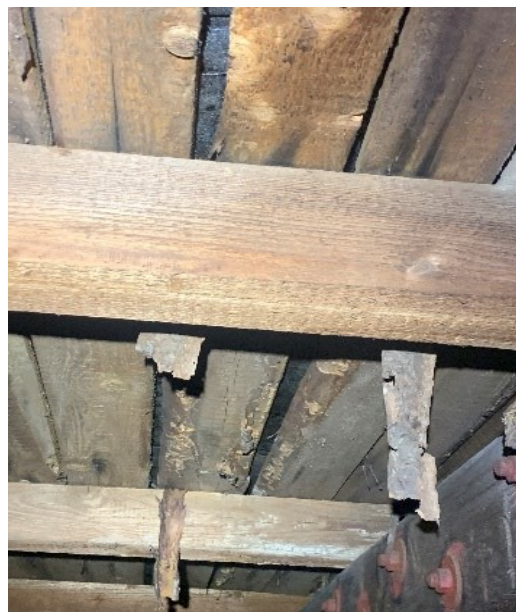
Obr. 28 Neodkorněné bednění napadené dřevokazným hmyzem

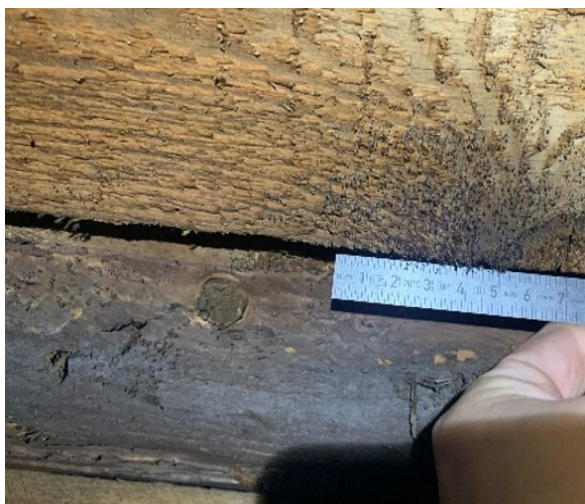
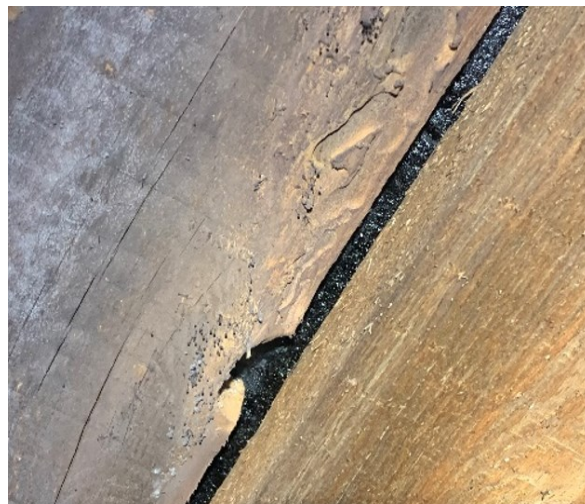
Obr. 30 Bednění napadené dřevokazným hmyzem a s ložiskem plísní

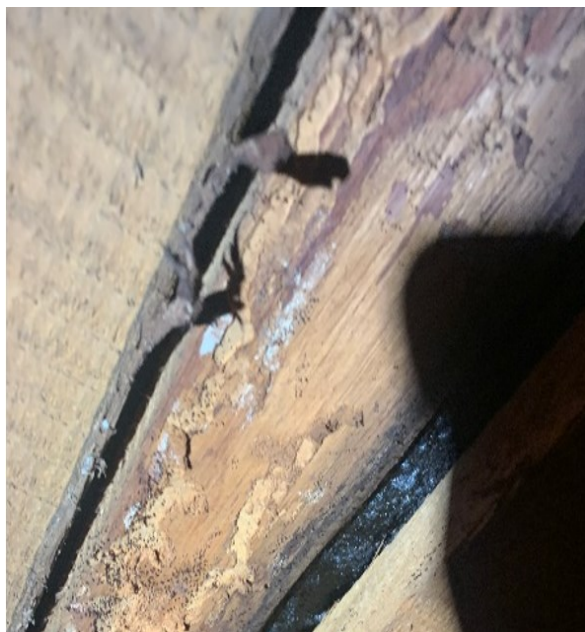
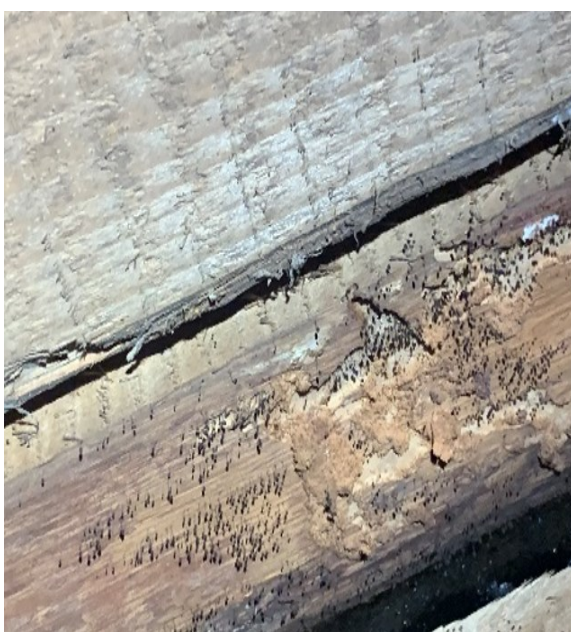
Obr. 31 Bednění napadené dřevokazným hmyzem a dřevokaznou houbou a s ložiskem plísní

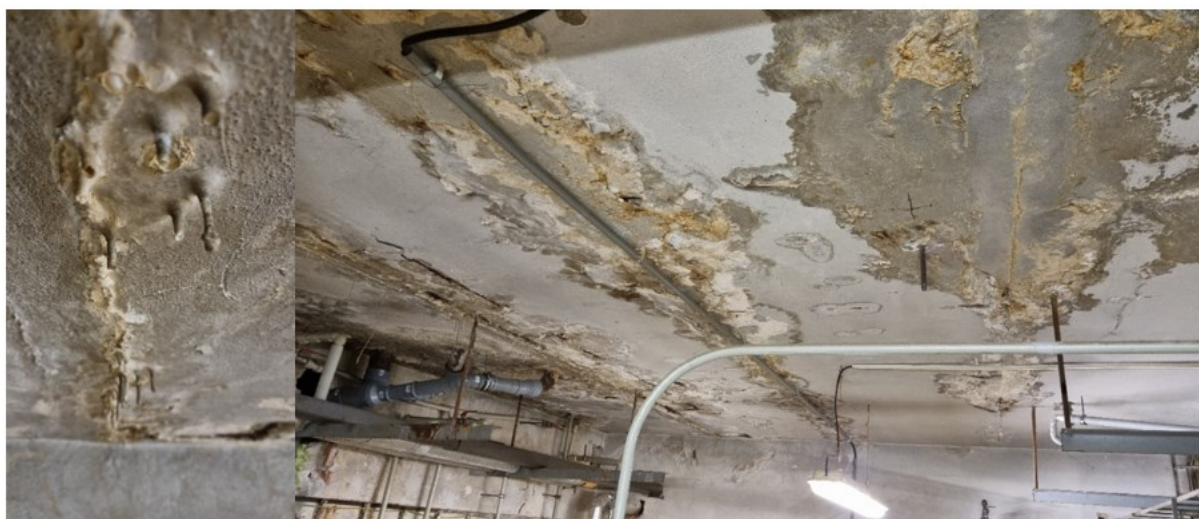
U vzorků byla potvrzena metodou zpětné titrace přítomnost uhličitánů, nebyla potvrzena přítomnost dusičnanů a síranů.

Obr. 7: Výkvěty na spodní straně stropní konstrukce

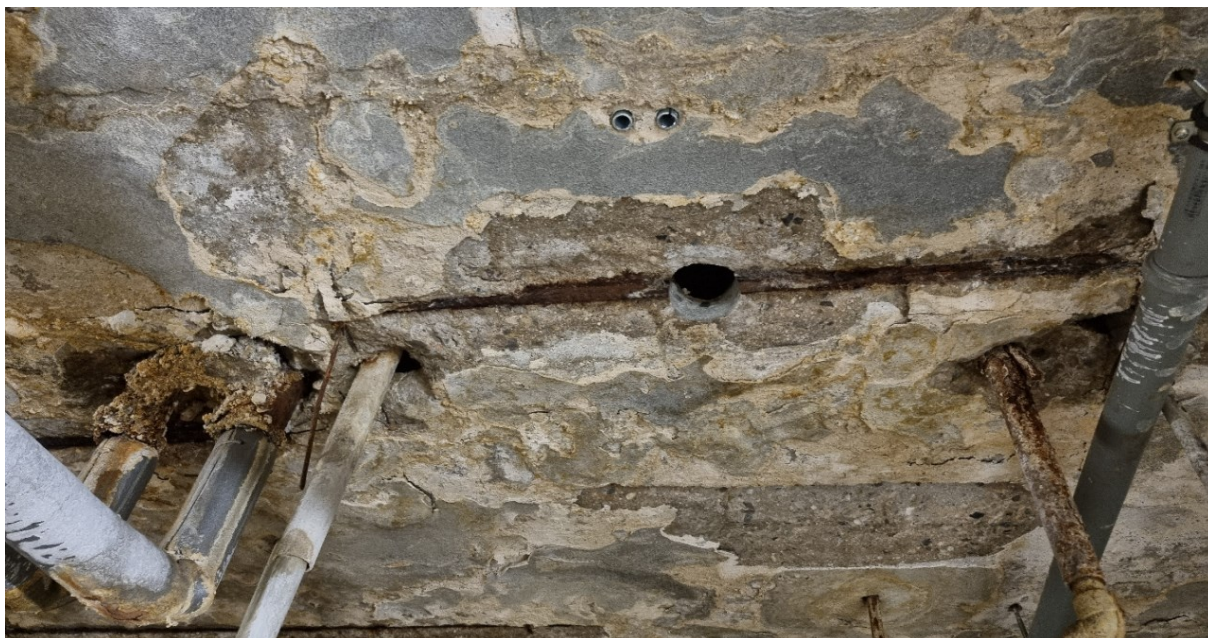
Obr. 8: Výkvěty na spodní straně stropní konstrukce

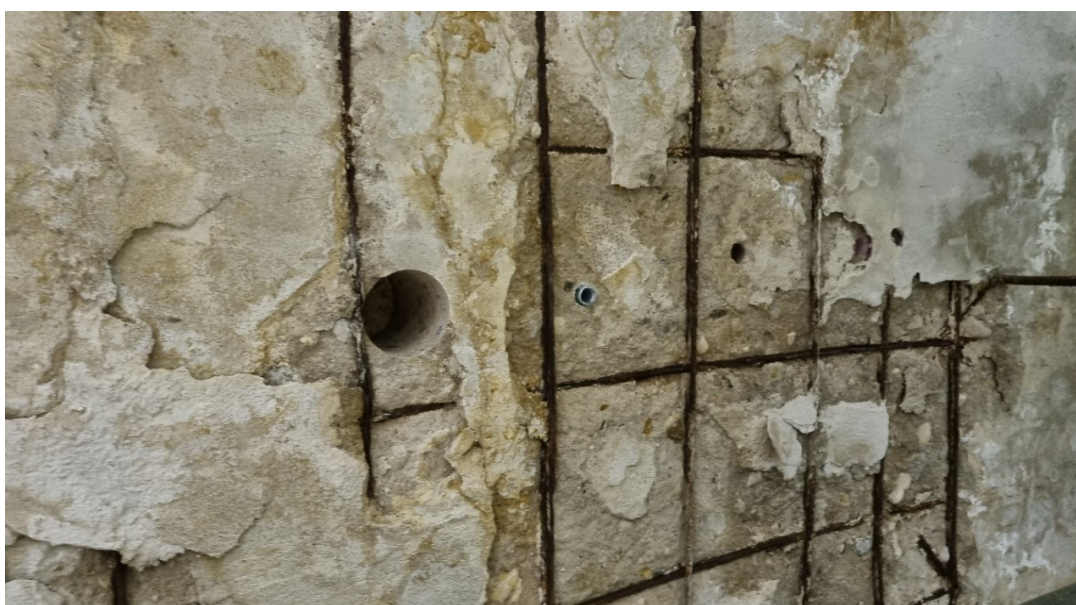
Obr. 10: Odhalená betonářská výztuž stropní konstrukce ochozu bazénu

Na základě provedených sond do monolitické části stropní konstrukce ochozu bazénu byla zjištěna průměrná pevnost betonu v tlaku 10,4 MPa. Karbonatace betonu se v tomto případě pohybuje
