<b>akce: Kutná Hora (KH)</b>  <b>opěrné zdi kolem chrámu sv. Barbory</b>  <b>oprava – technická zpráva</b>		stupeň:	prov. projekt
		zak. číslo:	74/16/2
		datum:	prosinec 2017
vypracoval:	Ing. M. Fuchs, ing. J. Valenta + kolektiv	okres:	Kutná Hora
investor:	Město Kutná Hora	kraj:	Středočeský

## **opěrné zdi kolem chrámu sv. Barbory - oprava**

### **B. Souhrnná technická zpráva**

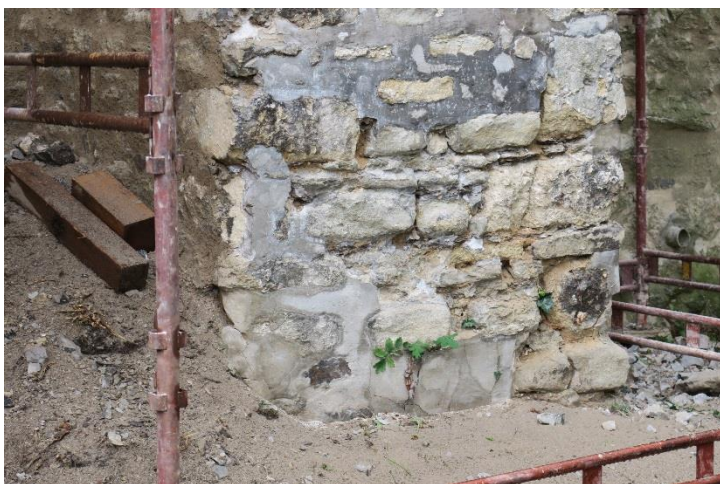
- Cement ze spár je obtížně demontovatelný a při jeho odstraňování dochází k odlupování zvětralé části líců jednotlivých kamenů

stav líce při odstraňování cementu ze spár

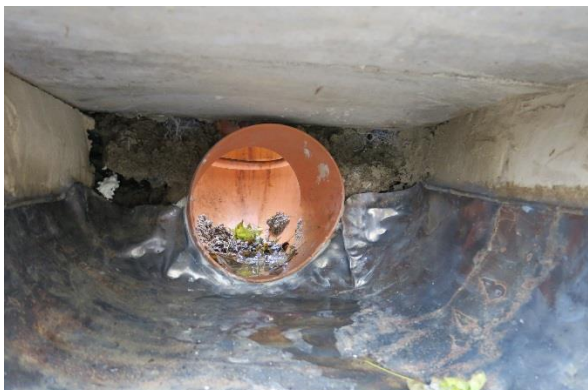
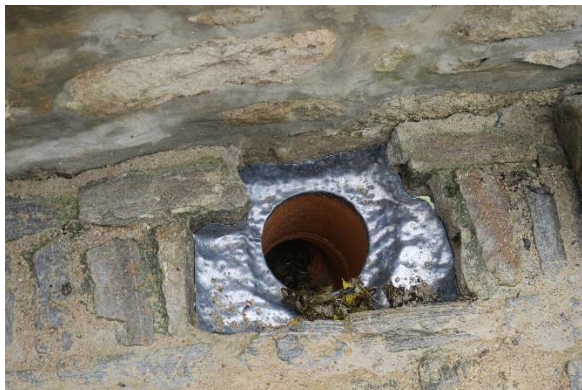
Vyplechování kamenného chrliče a novodurové trubky – stav před doplněním kamenů kanálku a kovaných kramlí

- Totéž platí i o složení zdících a spárovacích malt, které se liší podle polohy jednotlivých líců (složení vychází z návrhu technologie ing. arch. Bárty)
- V úvodní etapě nebylo nutné doplnit chrliče o měděný nástavec (podle výkr. F3), chrliče byly restaurovány a odtokový žlábek byl překryt olověným plechem. Bylo nutné částečně rozebrat odvodní kanálek na terase u zábradelní zdi, aby bylo možno vyplechováním

olověným plechem zajistit bezpečný odtok srážkové vody z kanálku do chrliče. Po osazení plechu byl otvor opět doplněn o vyjmuté kameny a o kované kramle, které zajišťují bezpečnost návštěvníků.

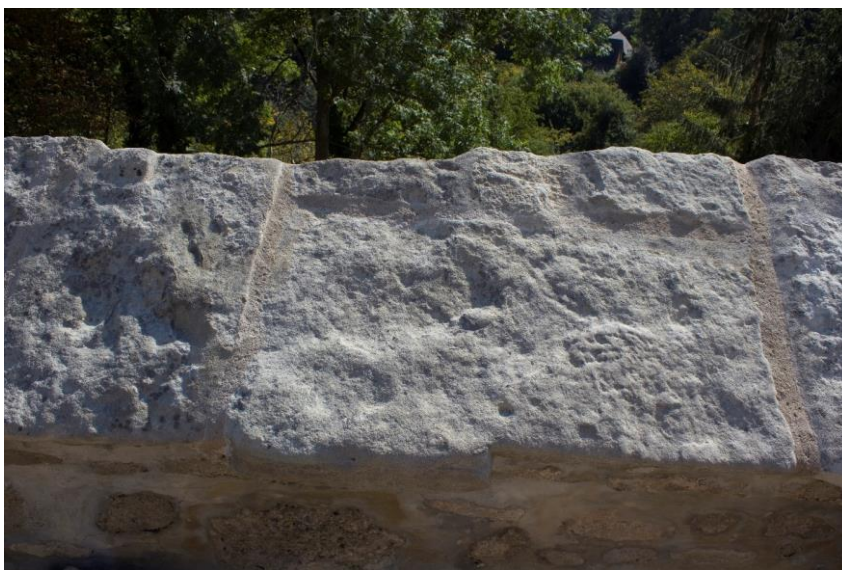
Stav koruny zábradelní zdi po sanaci a konservaci – 09-2017

- Způsob sanace krycích desek zábradelní zdi byl upřesňován památkovými pokyny na místě. Původní záměr přeskládat krycí kameny tak, aby výsledné spáry byly pouze kolmé k okraji, a zmírnění rozevlátého průběhu vnějšího okraje krycích desek byl památkovými orgány odmítnut a doporučen způsob, co největší rozsah stávajících kamenů zachovat na místě. Shluk menších kamenů do betonu byl nahrazen umělým kamenem, jehož líc byl přizpůsoben typu líce okolních kamenů. Kolmé spáry byly pojednány odlišně od šikmých spár, které byly retušovány (viz zpráva restaurátora M. Kulhánka, který konservaci desek v rámci úvodní prováděl). Na spodním líci krycích desek v přechýlující části byly provedeny okapové drážky.

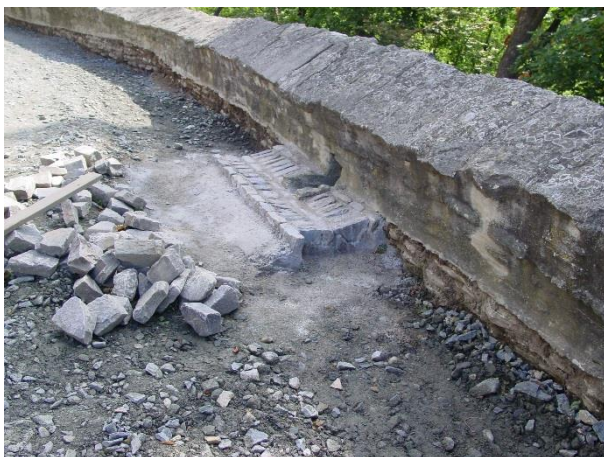
stav při provádění odvodního kanálku (za foto děkuji panu D. Novotnému z KÚ SČK)

- Do funkčních chrličů vloženy dodatečné plechové chrliče podle návrhu na výkr. F3, kde je nakreslena úprava v případě, že na konci chrliče je osazena plastová trubka i přímo v chrliči. V případě, že chrlič bude volný v celé délce, bude vyplachován Cu-plechem, v celé délce, opatřen olověným plechem zataženým přes boční okraje chrliče. Nový plechový žlab bude na konci zúžen do navrhovaného profilu tak, aby při pohledu zvenku působil jednotně.
- V případech, kde styk kanálku odvádějící povrchovou srážkovou vodu z terasy (valouny do betonového lože tl. 15-20cm na štěrkodrti tl. 15cm – díky informaci od pí V. Janatové z MěÚ KH) s chrličem umožňuje zatékání vody za chrlič do jádra zdiva, které může narušovat, bude při deštích ověřeno množství vody, které by připadalo v úvahu. Snahou bude co nejméně zasahovat do kanálku a do chrličů.

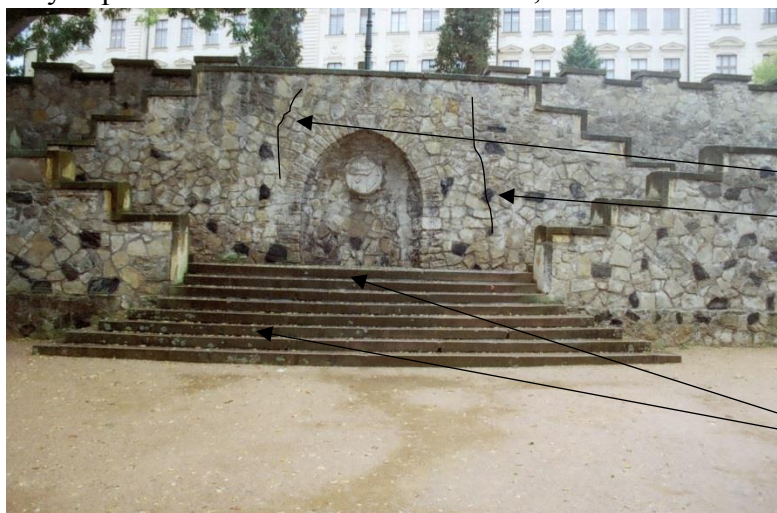
Střední část zdi obsahuje velké 5ramenné schodiště, které tvoří hlavní přístup na terasu od Z. Schodiště má žulové stupně, které nejsou v ideálním stavu, částečně dochází po letech užívání k deformaci průběhu jednotlivých stupňů. Jsou uloženy v kapsách a vlivem značného provozu a zatékání srážkovou vodou není jejich konstrukční uspořádání ideální. Osazení stupňů nezajišťuje bezpečný odtok srážkové vody. Stupně S nástupního ramene jsou kratší, na okrajích nastavené cementem. Provedené sondy ukázaly, že jak dlažba podest z malých kostek, tak žulové stupně jsou položeny na zásypu. Vlivem nedostatečného odvodu povrchové vody dochází k přetížení zdi schodiště nejen tlakem zásypu, ale i sloupcem vody (na podestách se vytvářejí prohlubně při střední schodišťové zdi, kde se voda koncentruje), takže dochází k vyklápění střední zdi s nikou, o čemž svědčí praskliny na líci.

Praskliny svědčící o  
vyklápění střední zdi

Široké spáry mezi stupni

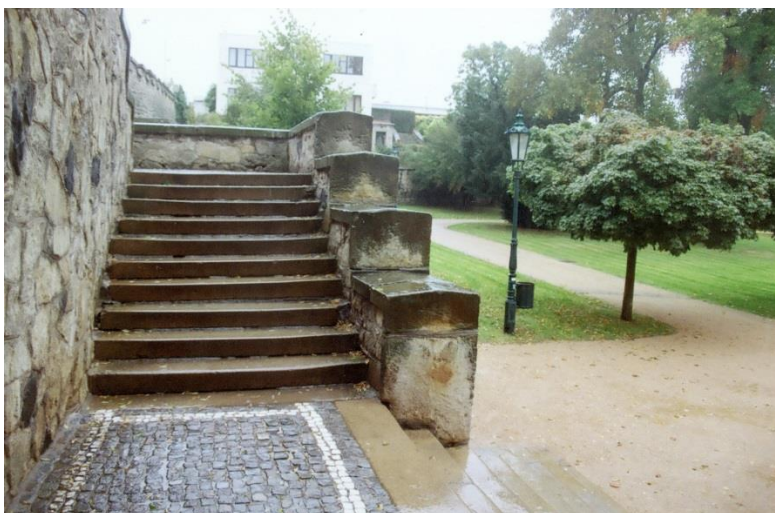
nástupní rameno S poloviny schodiště

s krátkými žulovými stupni

Stupně středního nástupního ramene schodiště se rozjízďejí, spáry mezi nimi dosahují řádově i cca 8-10cm.

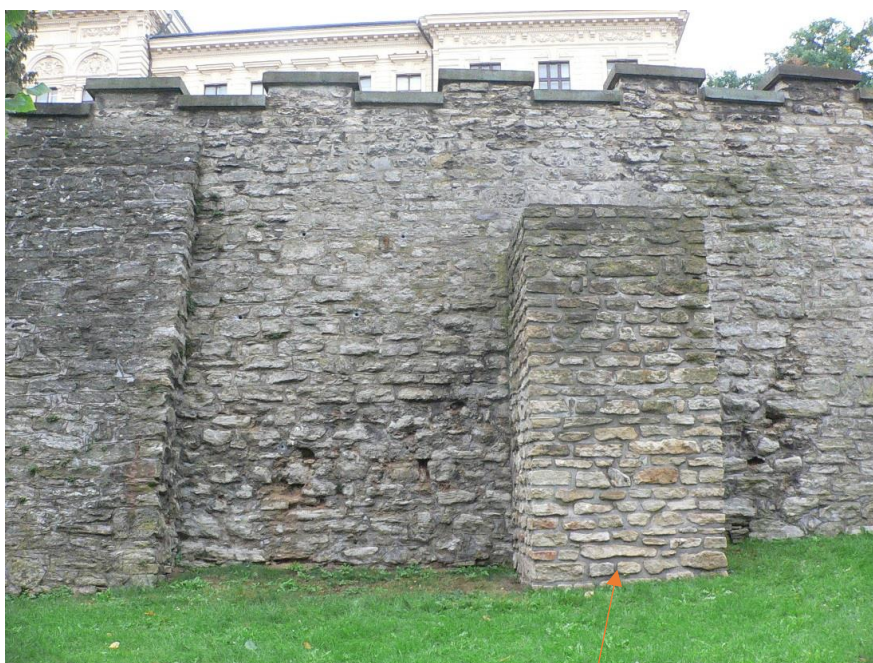
Jižní falešný opěrný pilíř

Falešné opěrné pilíře S vedle schodiště kryjí vedení kanalizačních potrubí. Jižní z nich, které je kryté kamennou obezdívkou, je funkční; na horní ploše je kruhový otvor s poklopem pro čištění. Severní z falešných opěrných pilířů kryje svod z klenuté šachty, jejíž funkčnost je nejistá. Bezprostřední okolí těchto falešných pilířů má lícové kameny opěrné zdi značně zvětřelé, což zadává k myšlence, že potrubí může mít poruchy, které vedou k zavodňování přilehlého kamenného zdiva opěrné zdi – viz foto

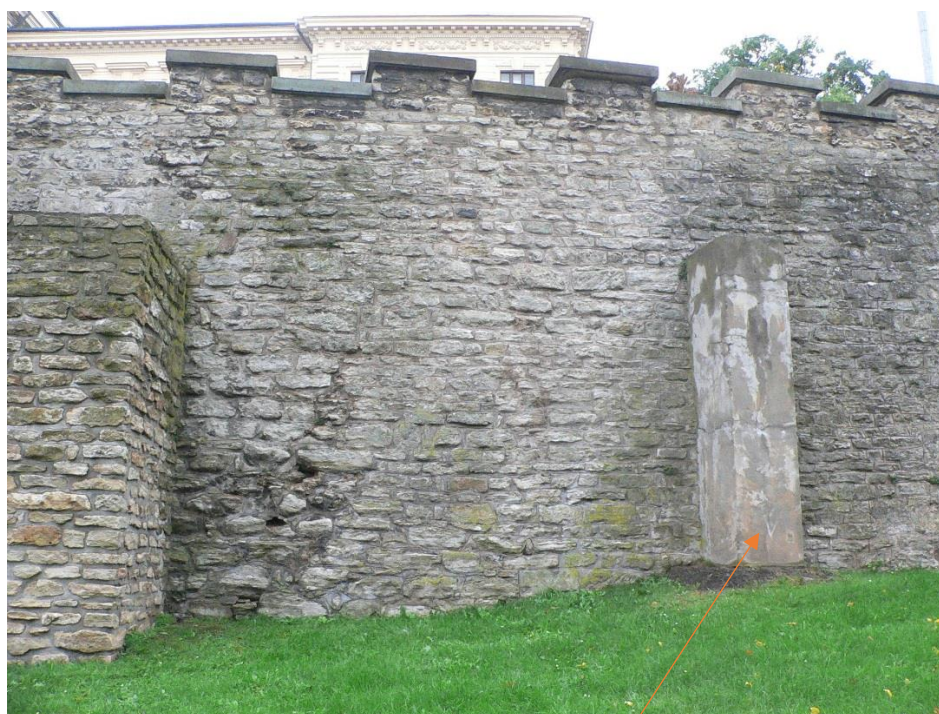
Severní falešný opěrný pilíř

- s pracovníky VHS, kteří na místě vysvětlili funkci odvodu vody bylo dohodnuto, že v rámci stavby bude rozebráno opláštění severního falešného pilíře za účelem zjištění vyústění klenuté štoly na lici zdi a funkčnosti této soustavy. Případné zásahy (sanace štoly v rámci tloušťky zdi, její případné zaslepení v lici) budou zohledněny odhadem v rozpočtu. Definitivní řešení bude stanoveno v průběhu stavby. Projektanti upozorňují na zvýšenou korozi kamenného líce zdi při obou falešných pilířích, což by mohlo znamenat, že kanalizace může být někde porušena.

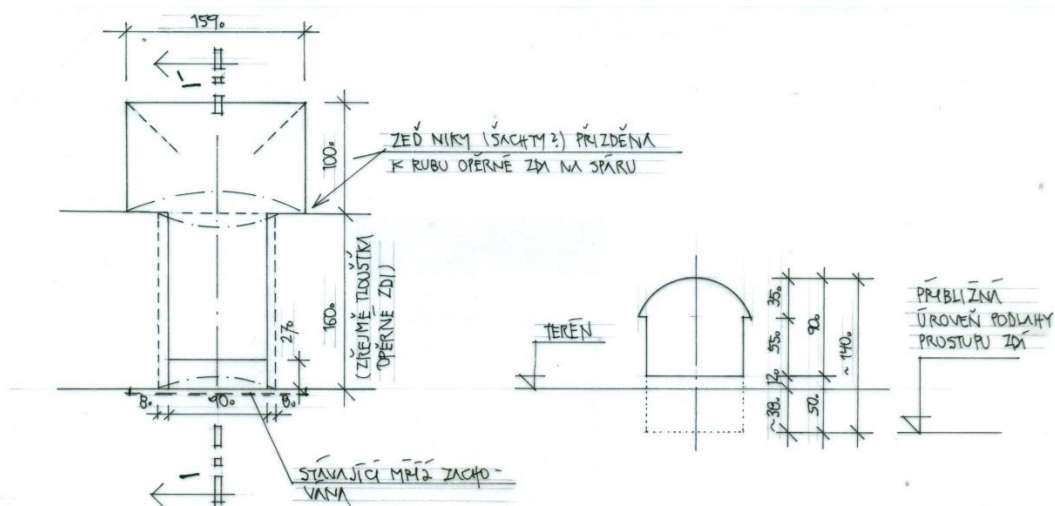
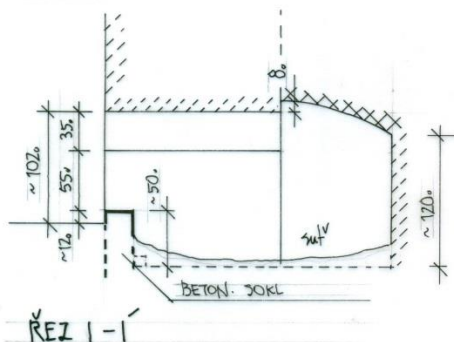
V S části ohradní zdi je při patě zdi zachována nika, přístupná klenutou (z lomového kamene) chodbičkou. Nika, vybudovaná za vnitřním lícem ohradní zdi je zaklenuta cihelnou valenou klenbičkou s lunetou (viz výkr. S3). Délka chodbičky je 160cm a vzhledem k tomu, že obvodové zdi niky a čelo klenbičky niky jsou k vnitřnímu líci přistavěny na spáru, zdá se, že délka chodbičky odpovídá tloušťce ohradní zdi (takto je s ní počítáno i v případě statického zajištění střední schodišťové zdi). Podlaha chodbičky i niky je zcela zasypaná sutí. Klenbičky obou prostor jsou vcelku v dobrém statickém stavu.

- Z půdorysu vyplývá, že zřejmě tloušťka opěrné zdi je cca 160cm a vlastní nika vybudována při vnějším líci zdi
- Celý prostor bude vyčištěn (suť cca 40cm), odstraněna náletová zeleň, příp. odhalena původní podlaha niky (v případě potřeby bude podlaha doplněna (nevíme její složení)) – odhadnuta cena v rozpočtu (doplnění cihelné dlažby)
- Čelní klenba nad vstupem je vyzděna z lomového kamene, klenba vlastního prostoru niky cihelná valená s lunetou

- CELÝ PROSTOR VYČISTIT
- VYBRAT SUTĚ (IL. 20.-50.) A ODHALIT PODLAHU
- POKUSIT SE ZJIŠTIT ÚČEL, PRO KTERÝ BYLA NIKY ZŘÍZENÁ
- PŘI VYBÍRÁNÍ SUTI PŘÍTOMNOST ARCHEOLOGA
- OBKLOUVÉ ZDI NIKY Z LOM. KAMENE - RUČNĚ HLOUBKOVĚ SPÁROVAT VÁP. MALTOU S MENŠÍM OBSAHEM CEMENTU (DLE RECEPTU ING. BARTY PRO SVISLÉ PLOCHY)
- DROBNÁ ZANACE CHĚTELNÉ KLENBY VČ. PŘÍP. LOKAL. DOPLNĚNÍ A KUMOVÁNÍ, RUČNÍ HLOUBKOVĚ SPÁROVÁNÍ
- PO ODHALENÍ PODLAHY PŘÍP. DOPLNĚNÍ LOPADŮ NAKLADŮ V ROZKLETU
- //// - STAV. ZDVO A KLENBA Z LOM. KAMENE
- XXXXXX - CHĚTELNÁ KLENBA
- STAVAJÍCÍ KON. MŘÍŽ ZACHOVÁVA

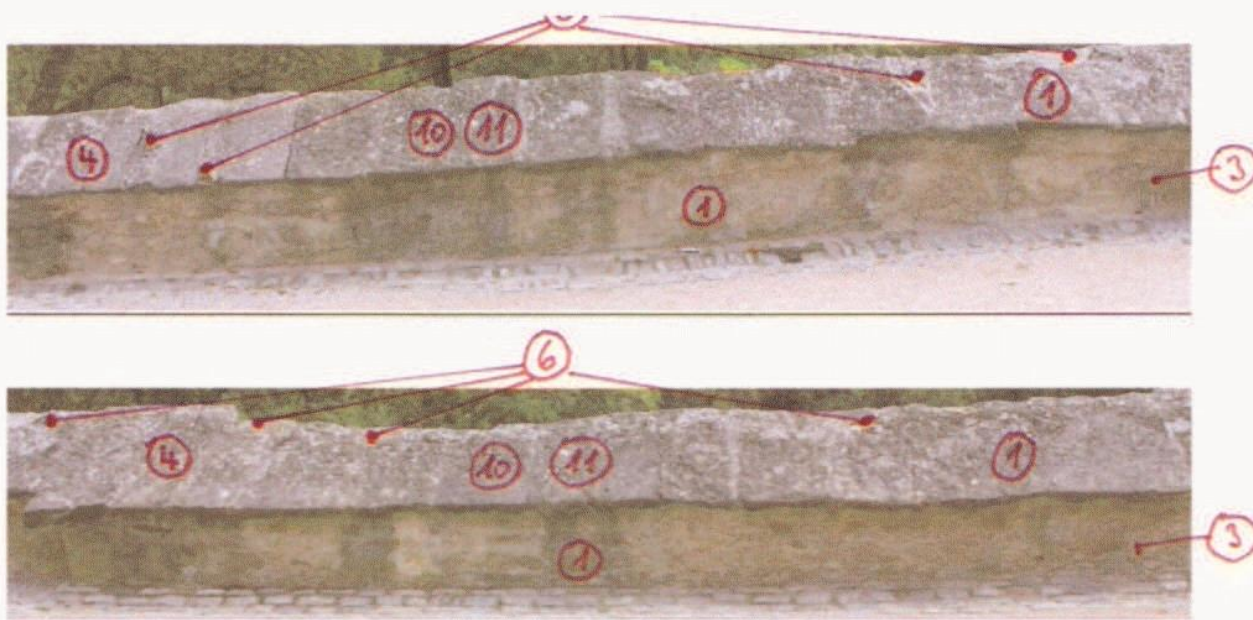
### ČÁST – B

V úseku „B“ bude nutné stejně jako v jiných úsecích odstranit tvrdé, původní materiál poškozující spárování v režném zdivu a nahradit ho vhodnou maltou...Malta musí být dostatečně tvrdá, ale zase měkčí než původní vápnitý pískovec. Před závěrečnou povrchovou (vzhledovou) úpravou a po odstranění tvrdého spárování se nejprve provede prvotní hloubkové vyčištění od hlíny a pak maltové zajištění spolu s případným plentováním materiálově stejným (podobným) kamenem alternativně klínkováním dubovými klíny. Některé poškozené kameny v lici bude nutné vyměnit (zvětralé, poškozené apod.) a nebo (bude-li to možné) je otočit rubem navrh. Nejprve pro lepší zjištění a zvýraznění poruch a odstranění povrchových nečistot celá plocha se umyje slabým tlakem vody. Spodní části zdi a parapetní desky budou ošetřeny fungicidem pro odstranění mechů a lišejníků a poté mechanicky odstraněny. Prověřeny také musí být prostupy do chrličů. V první části zdi, kde je ohradní zeď v úsecích „A a B“ přibližně stejně vysoká jsou již druhotné parapetní desky. V úseku, kde se oba úseky začínají rozdílem terénu značně lišit se na úseku „B“ dochovalo původní hrubě lámané deskovinové zakrytí. Místy je již významně destruováno a v průběhu času mnohokrát nevhodně (materiálově) spárováno. Tak jak se bojíme ve správnou chvíli rozhodnout o výměně prvku, tak přímo úměrně poškozujeme nevhodnými materiály ostatní části památky. Tady si myslím, že je načase rozhodnutí o výměně některých kusů vhodným materiálem tak, aby na půdorysném pohledu byla mezi deskami pouze jedna spára. Čím méně spar, tím méně poškození zatékáním. Na začátku úseku je kamenný erb města (1483-1493). Tento bude ponechán samostatně bez zásahu, neboť dle informace MěÚ v Kutné hoře byl v r.2015 restaurován. Při opravách musí být zakryt a ochráněn. Pro lokální zpevnění se provede aplikace organokřemičitanů. Na tomto úseku a na úseku „A“ oproti ostatním plochám nebude provedena závěrečná plošná hydrofobizace, protože dohodnutým způsobem obnovy závěrečným dohozením vápenné směsi a šeskrábnutím z povrchu bude zeď chráněna touto povrchovou úpravou. Za zvážení stojí provedení vzdušného odvětrávacího kanálku v místech kde zeď je vyšší než 3m, s úpravou terénu a zvětšení vrtaných odtokových otvorů.

1. plošné fungicidní ošetření, očištění, omytí
2. odstranění krust
3. plošná výměna nevhodného spárování
4. restaurování parapetních desek – očištění, odstranění, mechů a lišejníků, zpevnění organokřemičitany, případně filuňky nebo opracování, domodelování, plošná retuše, patinace, hydrofobizace
5. řešení pro odstranění zatékání pod a dovnitř opěrné zdi
6. filuňk (vložka), nová parapetní deska
7. statické poruchy
8. poškození spodní vodou
9. restaurované torzo kamenného znaku města
10. lokální zpevnění
11. plošná konzervace povrchu
12. přesazení

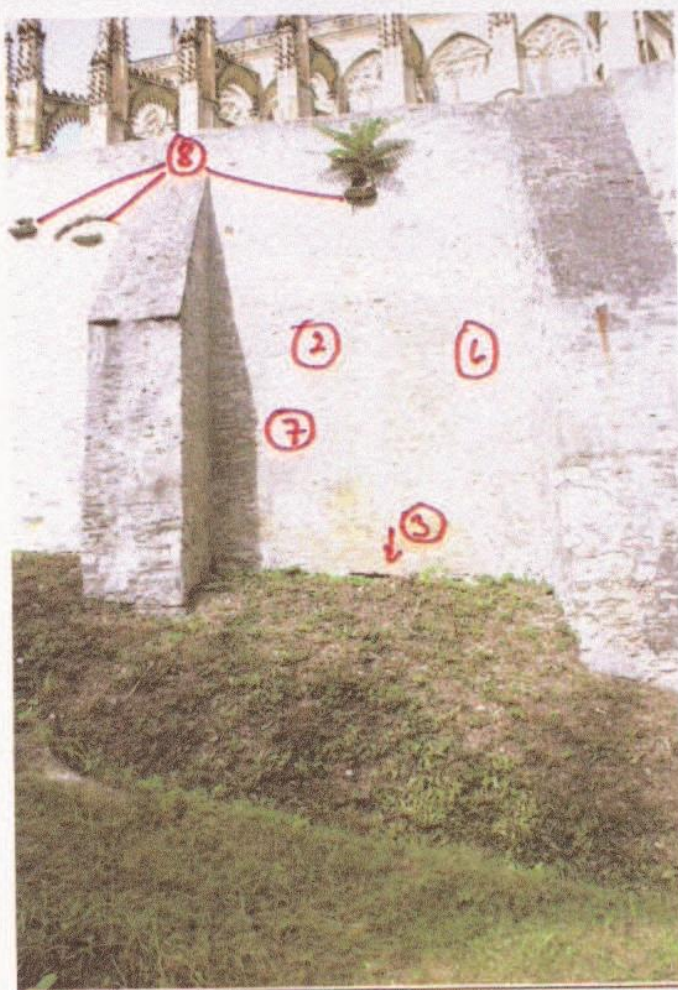
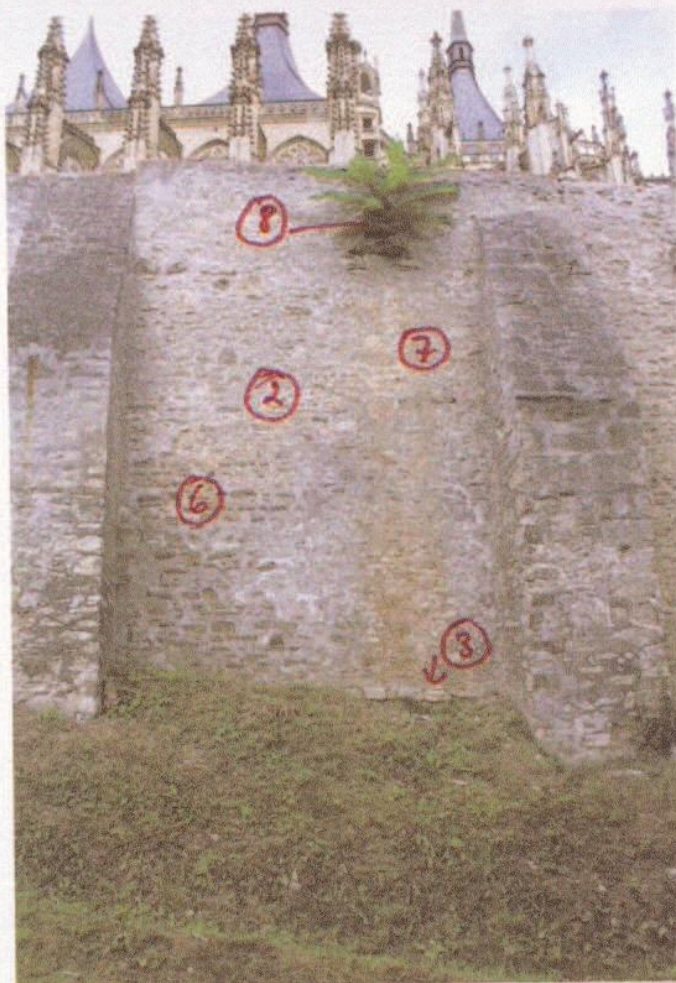
## ČÁST – A

V úseku „A“ bude nutné stejně jako v jiných úsecích odstranit tvrdé, původní materiál poškozující spárování v režném zdivu. Nahradit ho vhodnou maltou nebude vůbec jednoduché, protože mezi jednotlivými kusy bude pouze hlína. (Malta musí být dostatečně tvrdá, ale zase měkčí než původní vápnitý pískovec.) Tyto práce je nutné provádět „restaurátorsky“, tzn. otevřít určitou část a tu hned opravit, rozhodně ne tak, že se otevře celá plocha, protože zde více než v ostatních úsecích hrozí vypadávání jednotlivých kamenů i ploch. Před závěrečnou povrchovou (vzhledovou) úpravou a po odstranění tvrdého spárování se nejprve provede prvotní hloubkové vyčištění od hlíny a pak maltové zajištění spolu s případným plentováním materiálově stejným (podobným) kamenem alternativně klínkováním dubovými klíny. Některé poškozené kameny v lici bude nutné vyměnit (zvětralé, poškozené apod.) a nebo (bude-li to možné) je otočit rubem navrh. Nejprve pro lepší zjištění a zvýraznění poruch a odstranění povrchových nečistot celá plocha se umyje slabým tlakem vody. Spodní části zdi budou ošetřeny fungicidem pro odstranění mechů a lišejníků a poté mechanicky odstraněny. V místech výkvětů solí a chloridů bude nutné zvážit jejich pracné odstranění (obklady buničiny a napouštění destilované vody). V místech kde chybí a prokazatelně se spodní voda „tlačí“ ven provést odvodňovací vrty. Bude odstraněna všechna náletová flóra kořenicí v trhlínách. Prověřeny také musí být výstupy z chrličů a vhodně upraveny restaurováním a nejlépe vložkou (měď, natřený pozink) tak, aby voda z nich netekla na zeď. V první části zdi, je ohradní zeď v úsecích „A a B“ přibližně stejně vysoká, tam oprava nebude tak náročná. V úseku, kde se oba úseky začínají rozdílem svažitého terénu značně lišit bude oprava náročná a pod dohledem statika provádět po malých částech tak, aby nedošlo k pohybu velké masy kamene, která vlastně drží s největší pravděpodobností pouze na tvrdém spárování. Místy je zeď již významně destruována a viditelně v průběhu času mnohokrát nevhodně (materiálově) spárována. Zde bude velká materiálová spotřeba jak nové maltové směsi, ale zejména nového materiálu pro doplňování režného zdiva a plentování malými kameny po vyčištění od hlíny. Některá místa mohou být velmi riziková a jako k takovým se k nim musí přistupovat jak postupem prací, tak bezpečností práce. Bude zde nutná spolupráce všech zúčastněných složek včetně koordinátora bezpečnosti práce. Pro lokální zpevnění se provede aplikace organokřemičitanů. Na tomto úseku a na úseku „B“ oproti ostatním plochám nebude provedena závěrečná plošná hydrofobizace, protože dohodnutým způsobem obnovy závěrečným dohozením vápenné směsi a šeskrábnutím z povrchu bude zeď chráněna touto povrchovou úpravou. Za zvážení stojí provedení vzdušného odvětrávacího kanálku v místech kde zeď je vyšší než 3m, s úpravou terénu a zvětšení vrtaných odtokových otvorů. Velmi důležitá je revize odtokových vod z úseku „B“. Je důležité, aby voda nikde ve zdi nezůstávala, ale odcházela důmyslným systémem mimo ohradní zeď.

1. plošné fungicidní ošetření, očištění, omytí
2. plošná výměna nevhodného spárování
3. řešení pro odstranění zatékání pod a dovnitř opěrné zdi
4. statické poruchy
5. poškození spodní vodou (nedostatečné odvodňovací vrty)
6. nové prvky – režné zdivo, přezdívání
7. plošná ochrana povrchu závěrečným prohozením a seškrábnutím
8. restaurování chrličů - očištění, odstranění, mechů a lišejníků, zpevnění organokřemičitany, případně filuňky nebo opracování, domodelování, plošná retuše, patinace, hydrofobizace
