### **Znalecký posudek – Ocenění**

číslo posudku: **1016-15/2024**

**Předmětem znaleckého posudku je ocenění osobního automobilu**  
**HYUNDAI i20, 1,2**  
**typ: PBT, varianta: F5P71, verze: M51AZ1**  
**reg. značka 2ST 9690**  
**VIN:NLHBA51BAFZ265975**

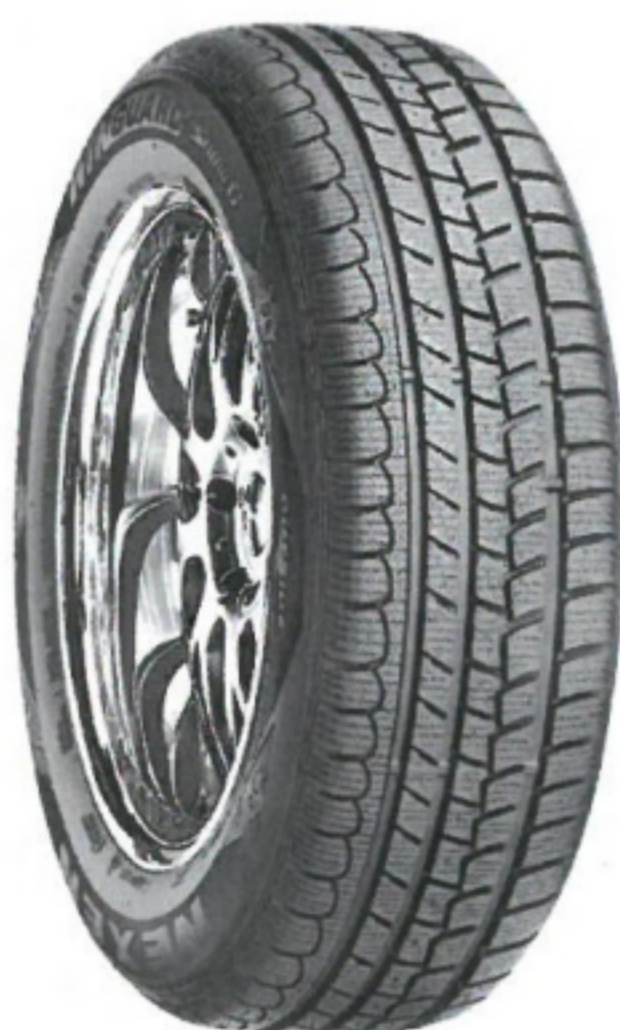
Značka pneumatik a název dezénu	rozměr pneumatik	Opotřebení	Konstrukce	Druh dezénu	DOT výroba
LP	NEXON Winguard	175/70 R14 88T M+S	80 %	radiální	zimní	2717
PP			80 %	radiální	Zimní	2717
LZ			80 %	radiální	Zimní	2717
PZ			80 %	radiální	zimní	2717

Zimní pneumatiky Nexen Winguard představují dobré řešení pro všechny řidiče automobilů střední a nižší třídy pro zimní období, patří do skupiny ekonomických pneumatik, a to především díky své ceně. Zimní pneumatiky Nexen Winguard jsou vyráběny v nejmodernějších továrnách v Jižní Koreji.

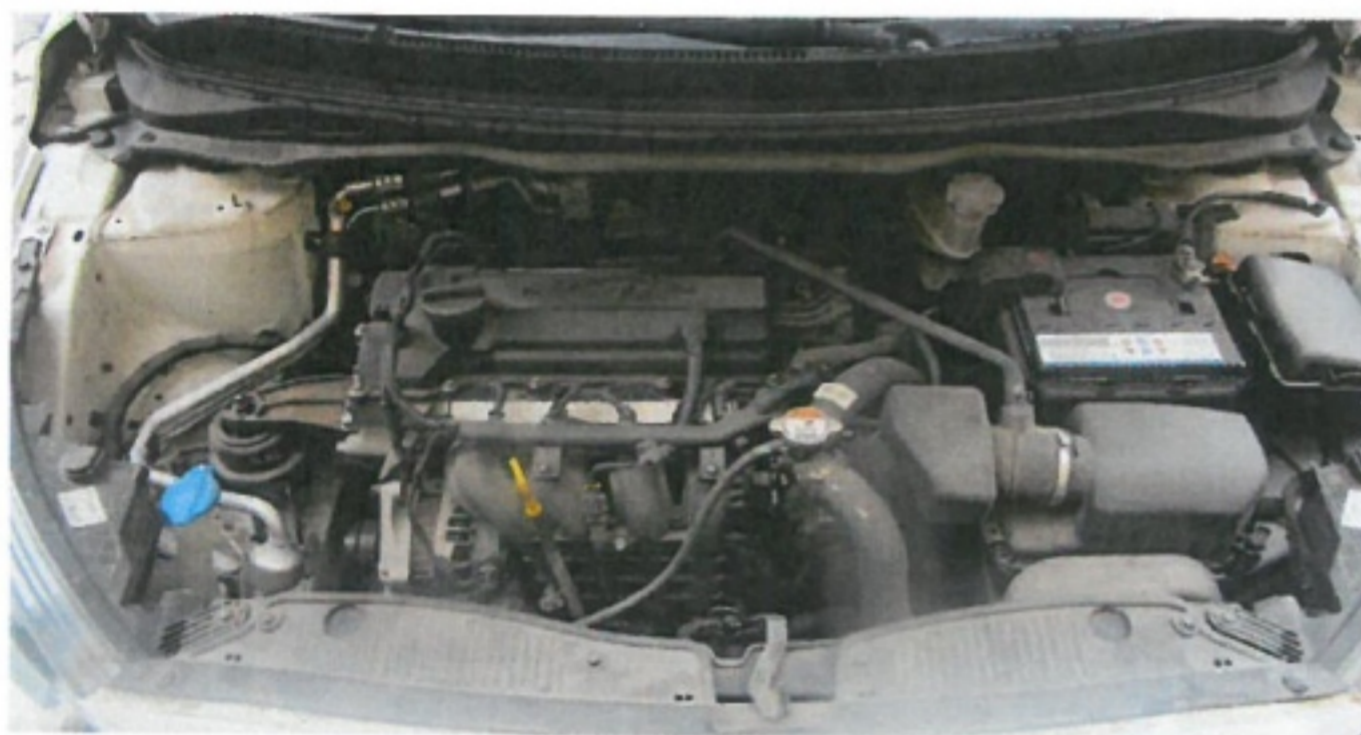
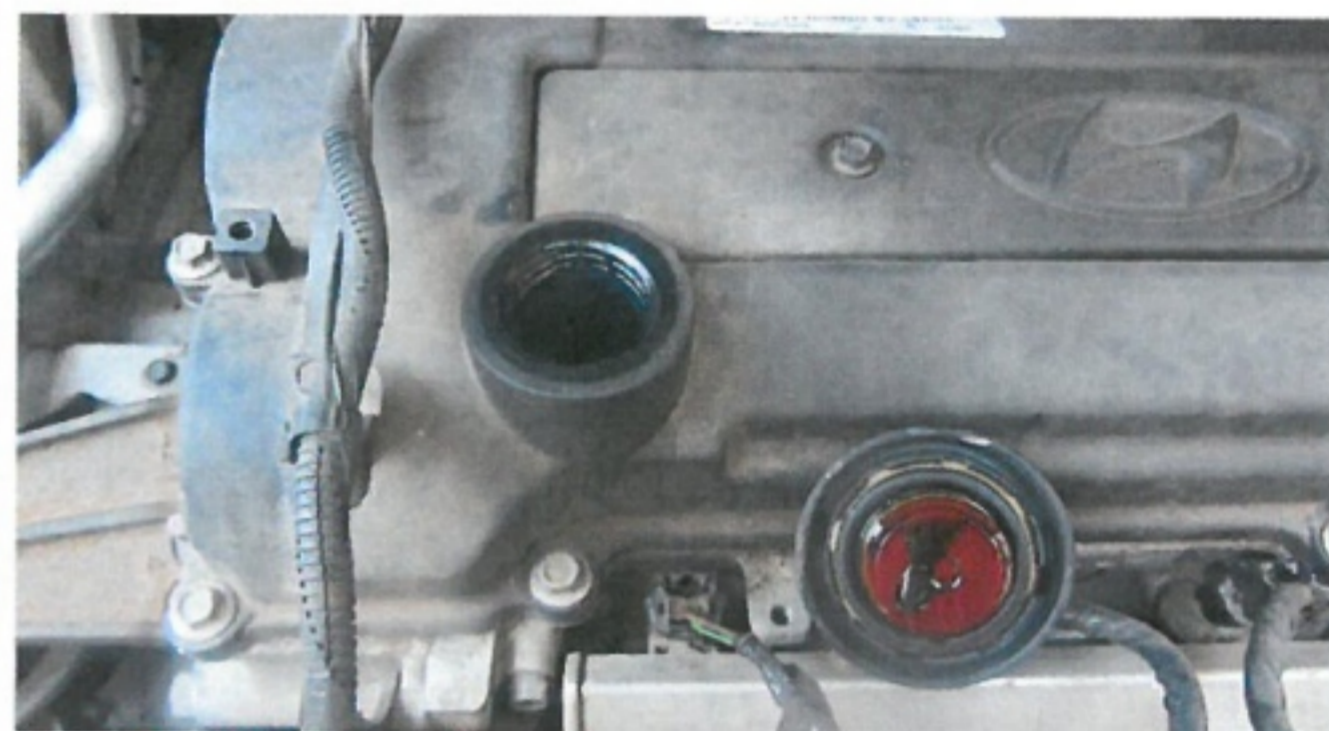
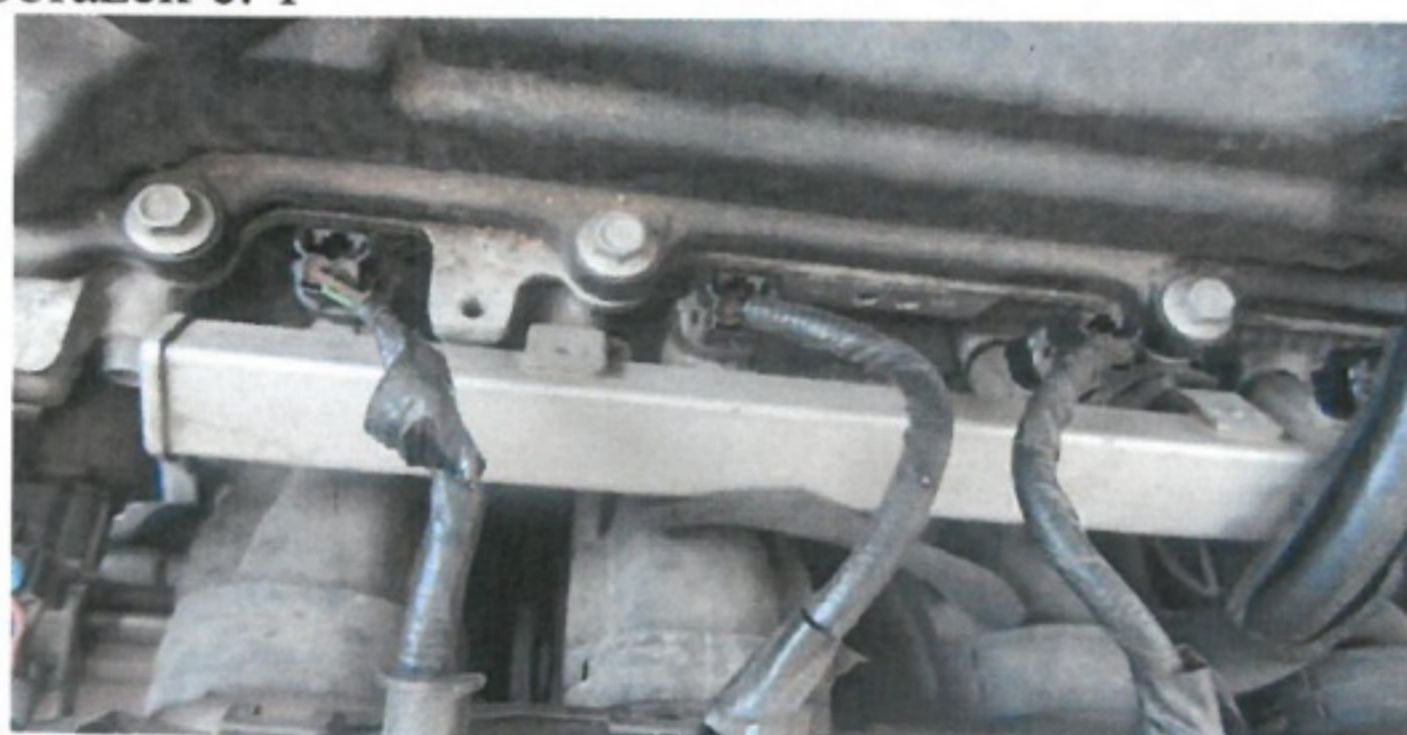
- Bez úniku motorového oleje.
- Zjištěno prolínání oleje v oblasti klikové hřídele a olejové vany
- Palivová soustava těsná, bez úniku paliva
- Podávací čerpadlo – bez závad.
- Kompresní tlaky nebyly měřeny. Těsnost spalovacího prostoru motoru byla zjišťována náhledem do otvoru pro plnění oleje. Kontrolou zjištěna ventilace do prostoru skříně (olejové vany), odpovídající počtu ujetých kilometrů (cca. 150 – 200 tis. km).
- Výfukové potrubí vykazuje netěsnosti v oblasti spojů a rozsáhlou povrchovou korozi.
- Ostatní příslušenství motoru kompletní.

**Technický stav skupiny motor odpovídá stáří vozidla, počtu ujetých kilometrů a běžnému způsobu užívání. Skupina je původní.**

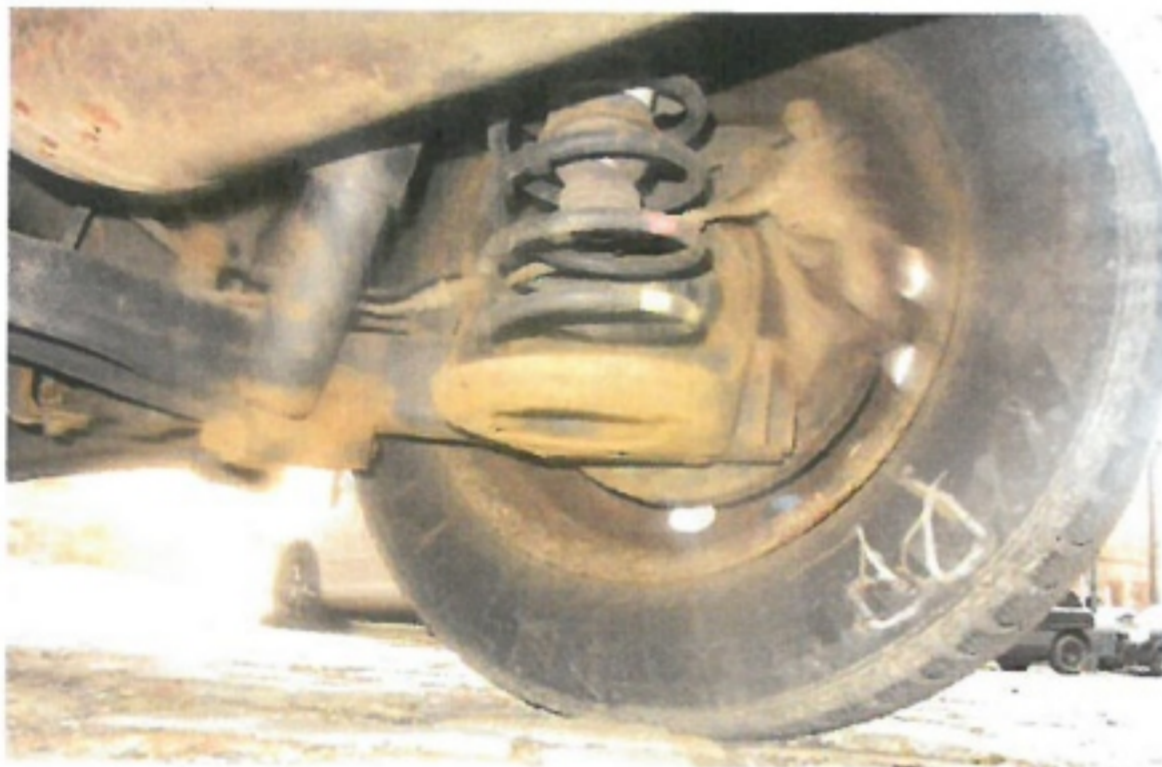
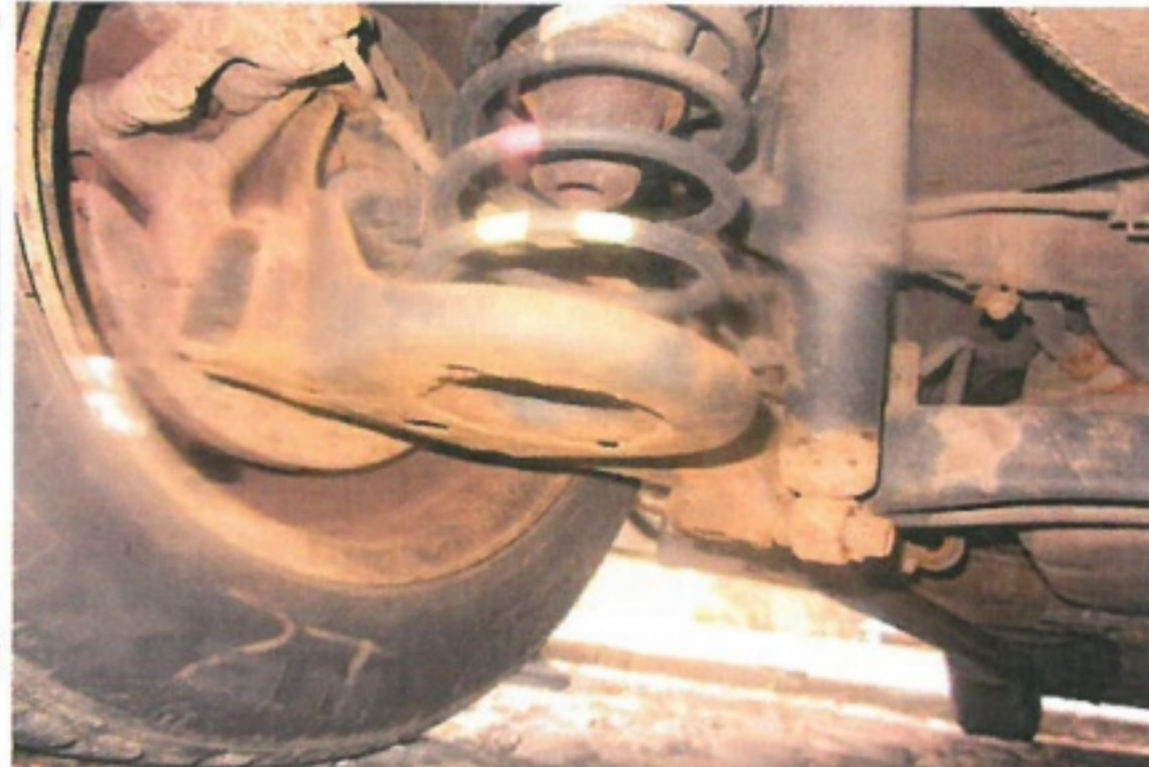
- pérování a tlumení kmitů – bez zásadního mechanického poškození
  - zvýšený stupeň koroze
  - stav vinutých pružin – bez prasklin a mechanického poškození.
  - Teleskopické tlumiče – funkční s omezením
- uložení zadních kol – praskliny ani přídavné sváry nebyly zjištěny
- provozní bubnová brzda – bez zjištěných závad,
  - bez úniku brzdové kapaliny
  - brzdové bubny bez prasklin
- parkovací brzda – mechanická funkční, zvýšený stupeň koroze
- disky zadních kol – plechové

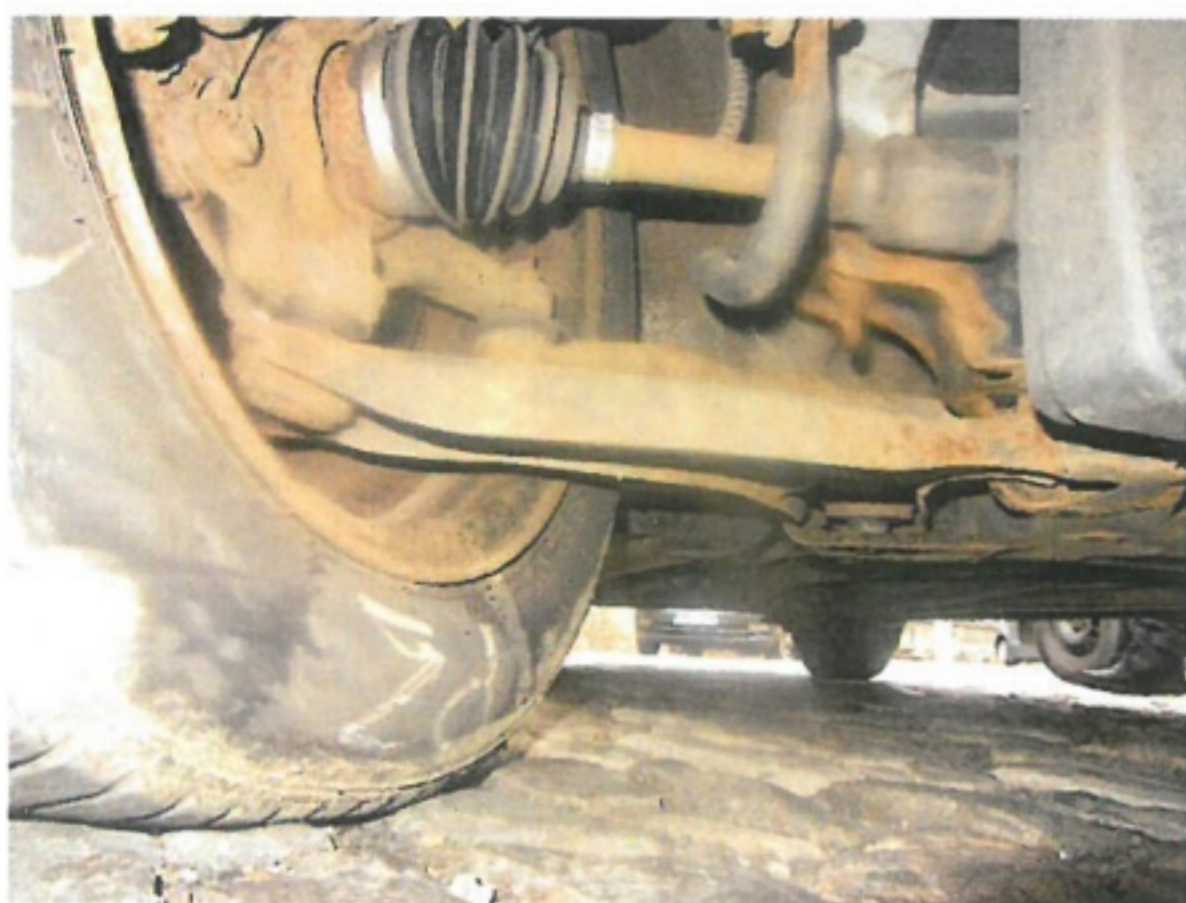
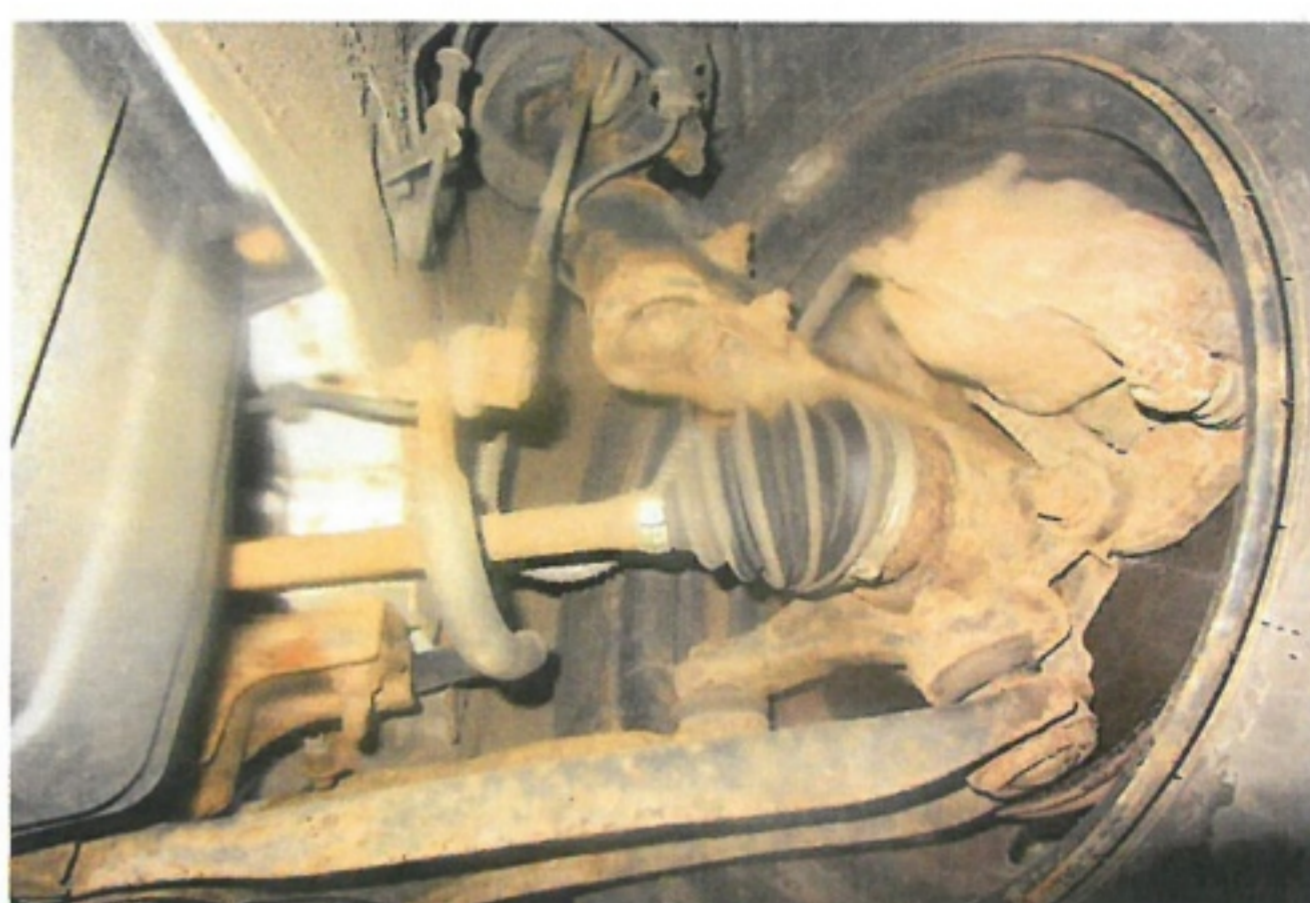
- zavěšení kol přední nápravy Mc Person
  - zvýšený stupeň koroze
  - stav nápravnice a jednotlivých ramen – bez závad
  - upevnění skupiny – bez závad
  - přídavné sváry nebyly zjištěny
- provozní kotoučová brzda – plně funkční
  - brzdové kotouče bez nadměrného opotřebení a prasklin
  - brzdové destičky bez nadměrného opotřebení
- řízení kol přední nápravy
  - provozní vůle – v čepech, táhlech řízení, ložiscích a kloubových mechanismech řízení - v povolených mezích
  - bez úniku provozních kapalin
  - bez zjevného poškození kolových ložisek
- pérování a tlumení kmitů – bez zásadního mechanického poškození
- disky předních kol – plechové s ozdobnými poklicemi

**Technický stav skupiny nápravy je možno hodnotit jako odpovídající počtu ujetých kilometrů a stáří vozidla. Skupina je původní.**

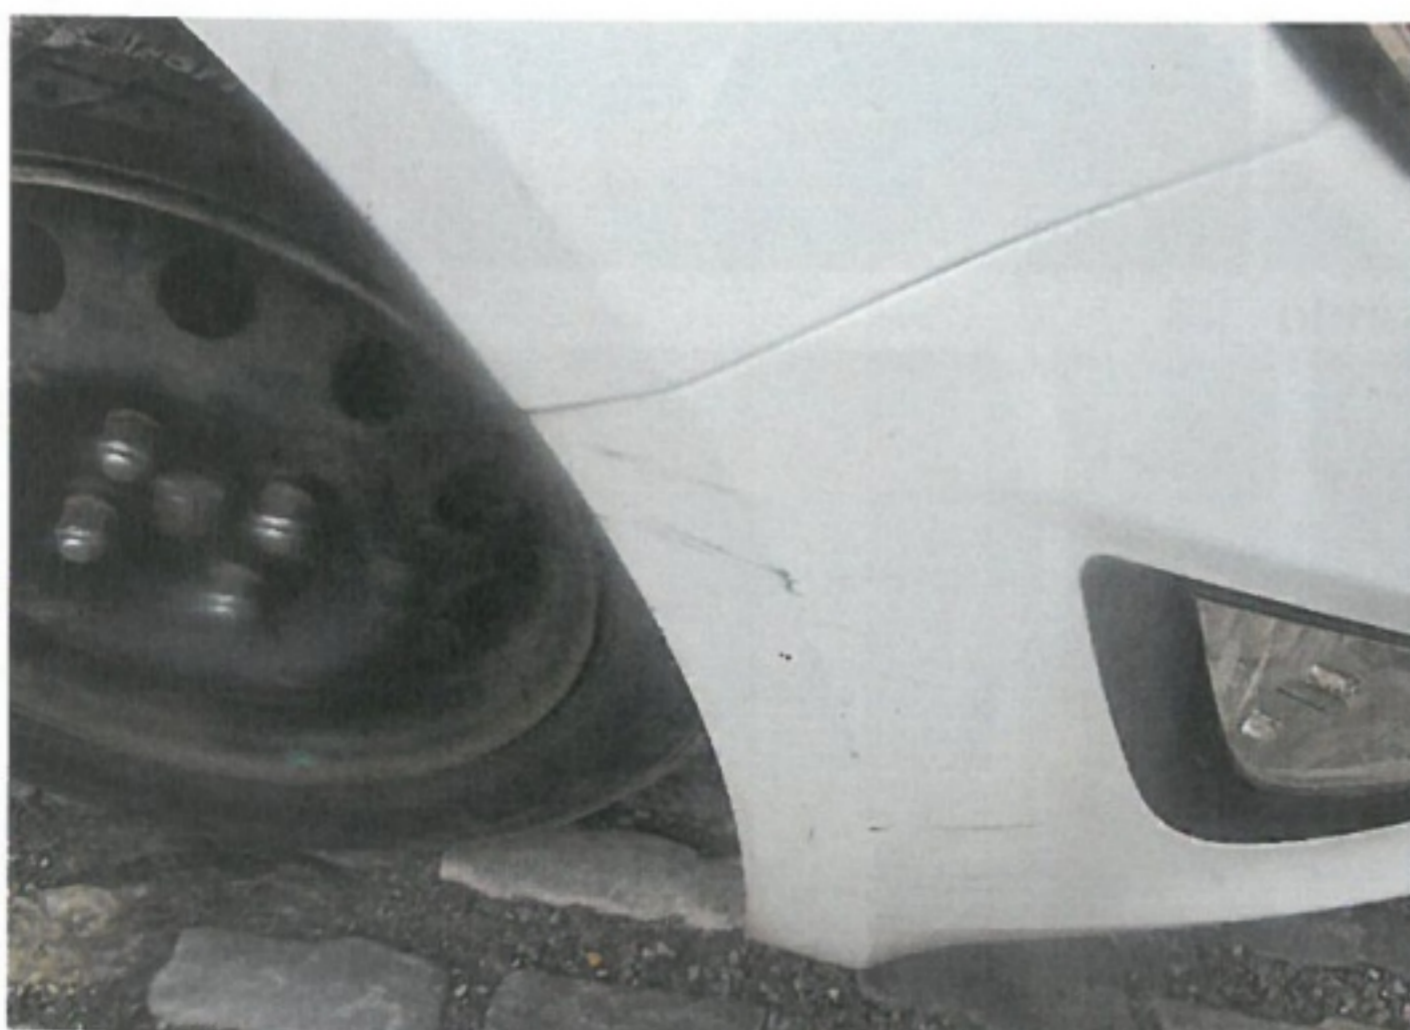
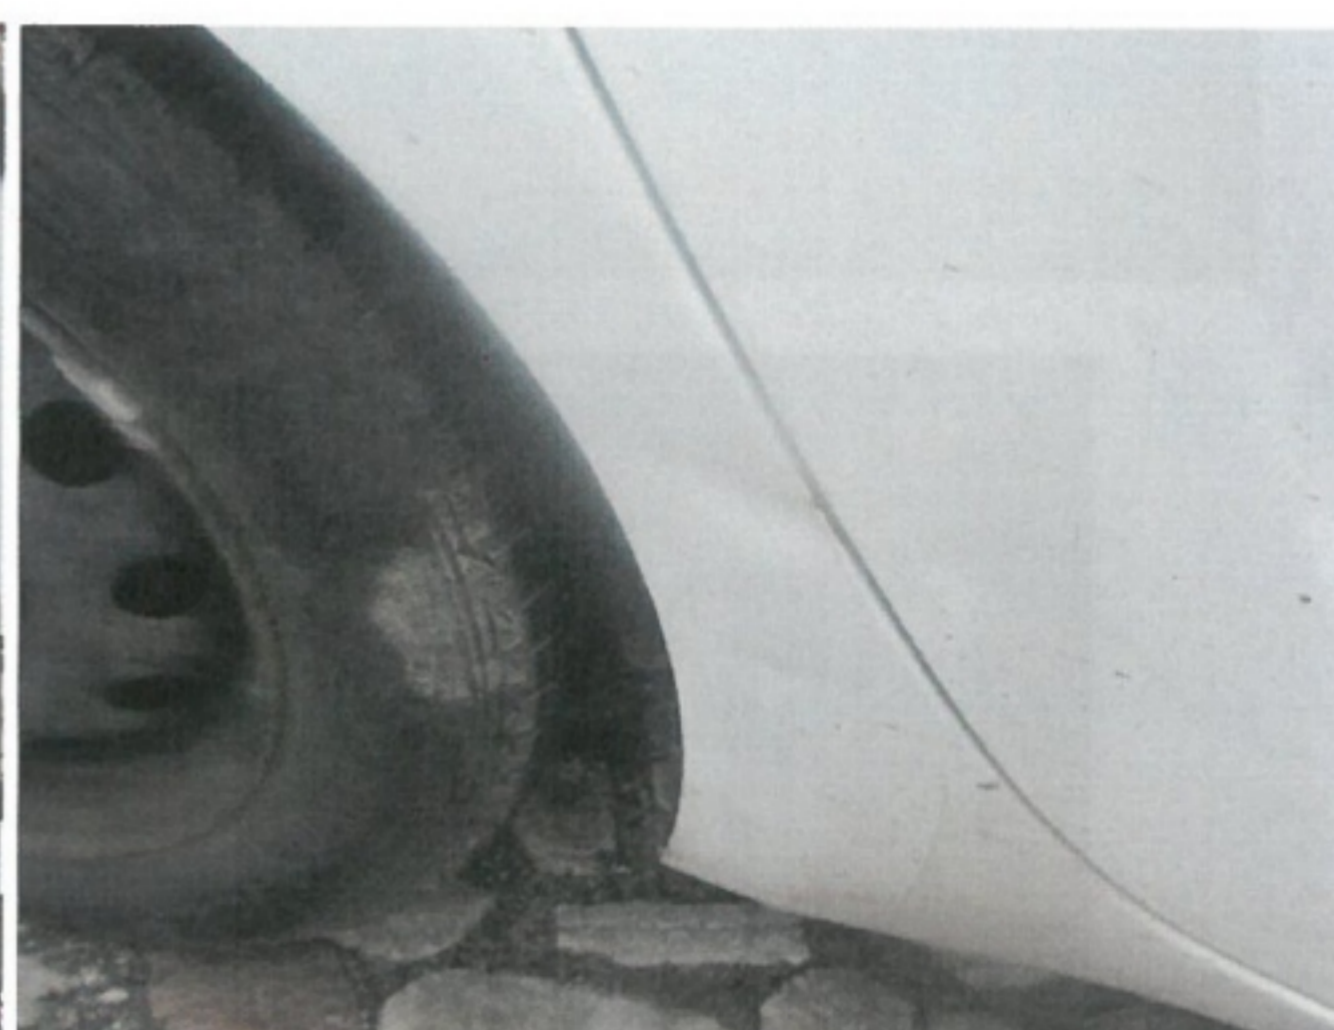
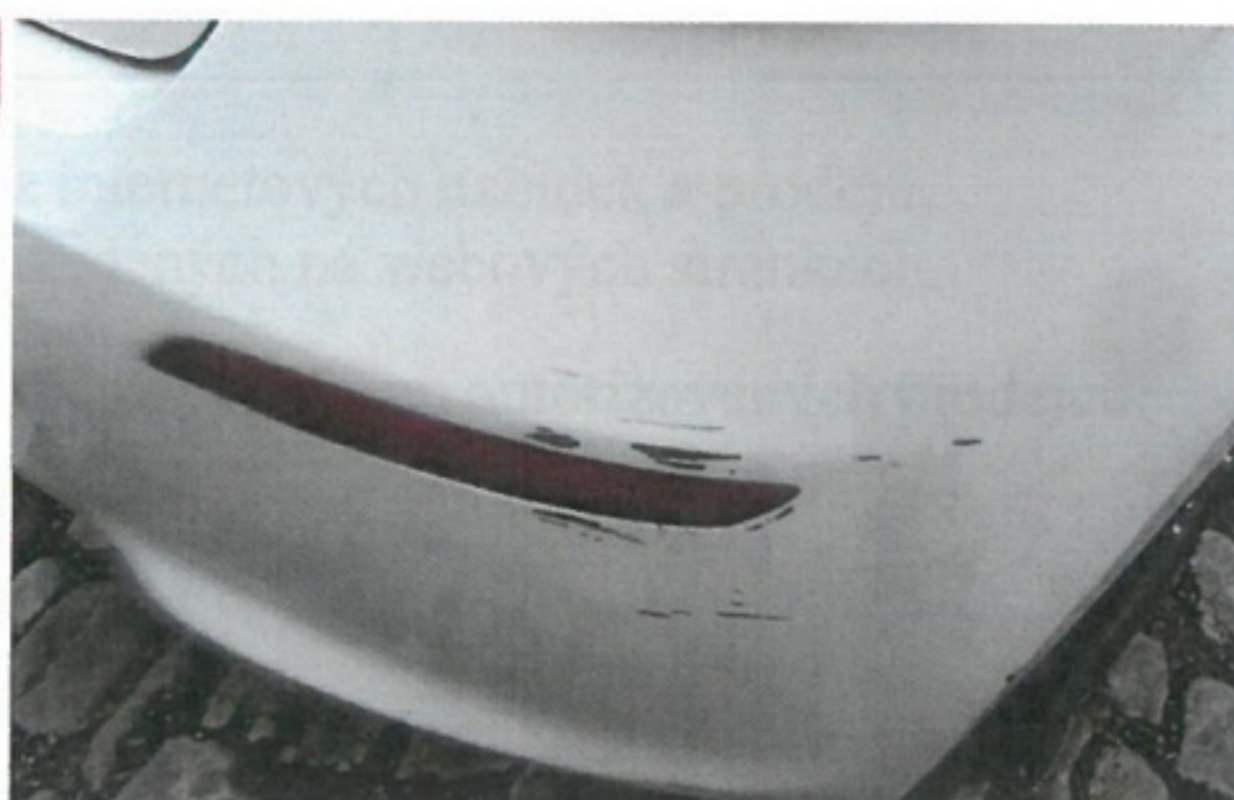
- Povrchová úprava karoserie, vykazuje velké množství oděrek a drobných deformací po celém obvodu vozidla.
- Největší poškození zjištěno:
  - Pravý přední blatník - odřený
  - Levá i pravá strana zadního nárazníku – odřeniny
  - Pravý roh předního nárazníku - odřeniny
  - Pravý zadní blatník - deformace
  - Oblast dveřních klik - odřeniny
- Vzhledem k zjištěným poškozením je možno konstatovat, že svoji funkci ochrannou i estetickou plní pouze s omezením.
- Pryžové díly a těsnící profily jsou lokálně poškozené, hlavně v prostoru pro uložení zavazadel.
- Plastové kryty jsou lokálně poškozené, svoji funkci plní pouze s omezením.
- Zvýšený stupeň koroze ve spodní části karoserie a podvozku

*Technický stav skupiny karoserie je možno, vzhledem k zjištěným poškozením, hodnotit jako horší než který by odpovídal stáří vozidla a počtu ujetých kilometrů. Skupina je původní.*

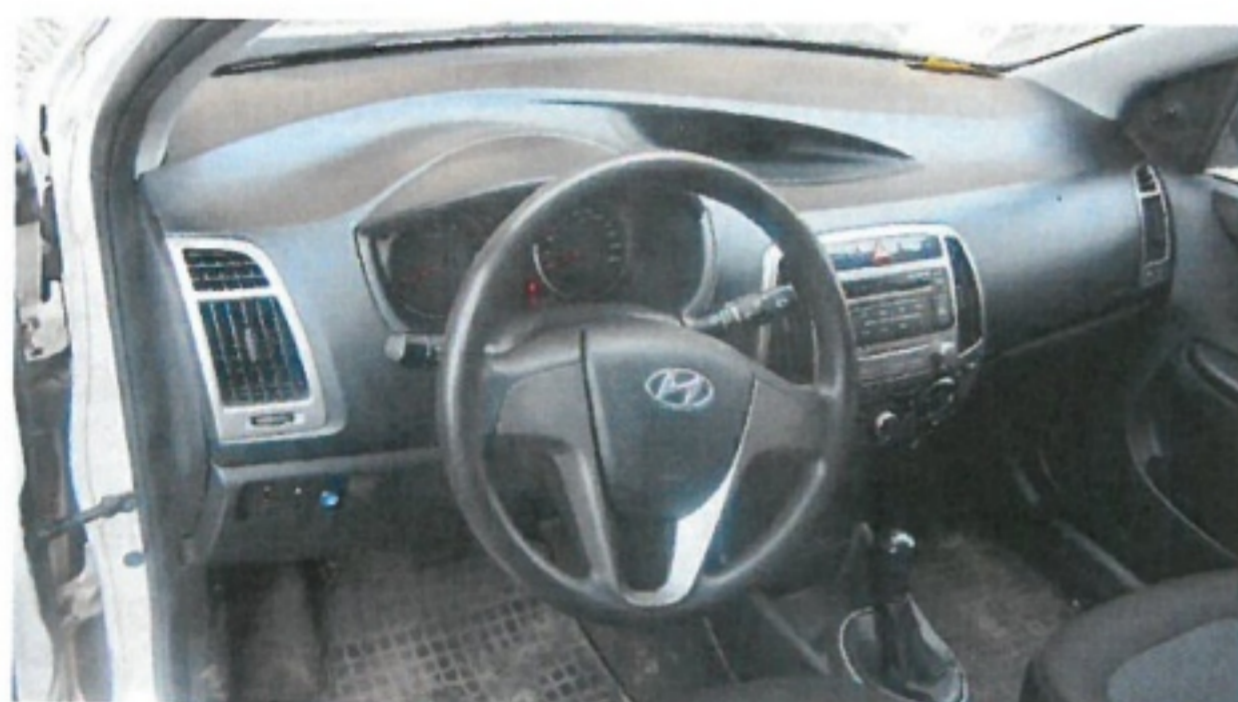
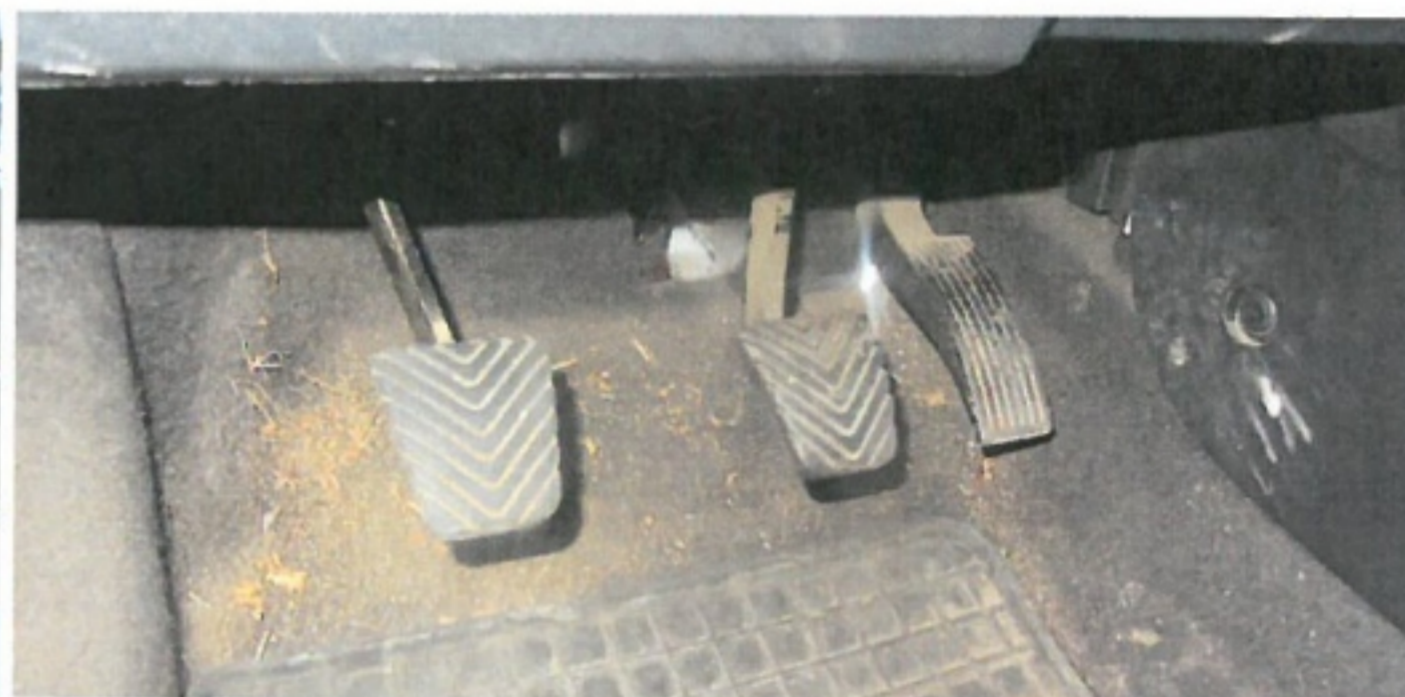
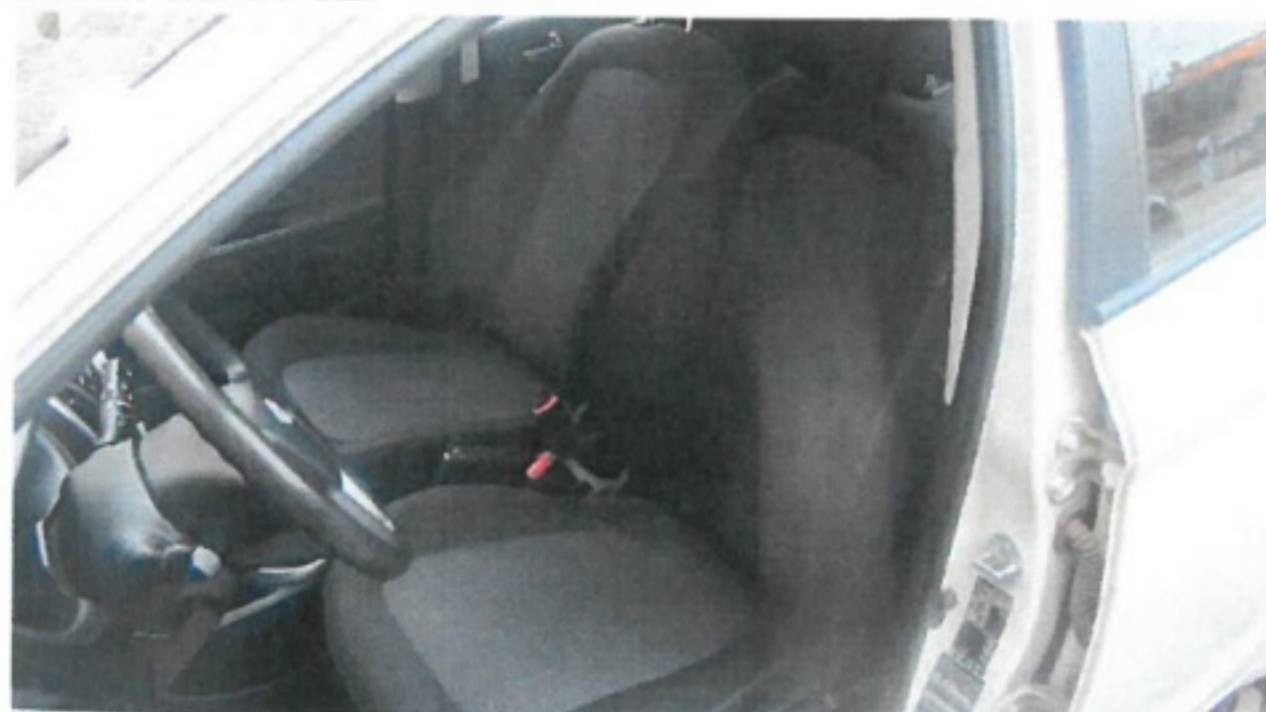
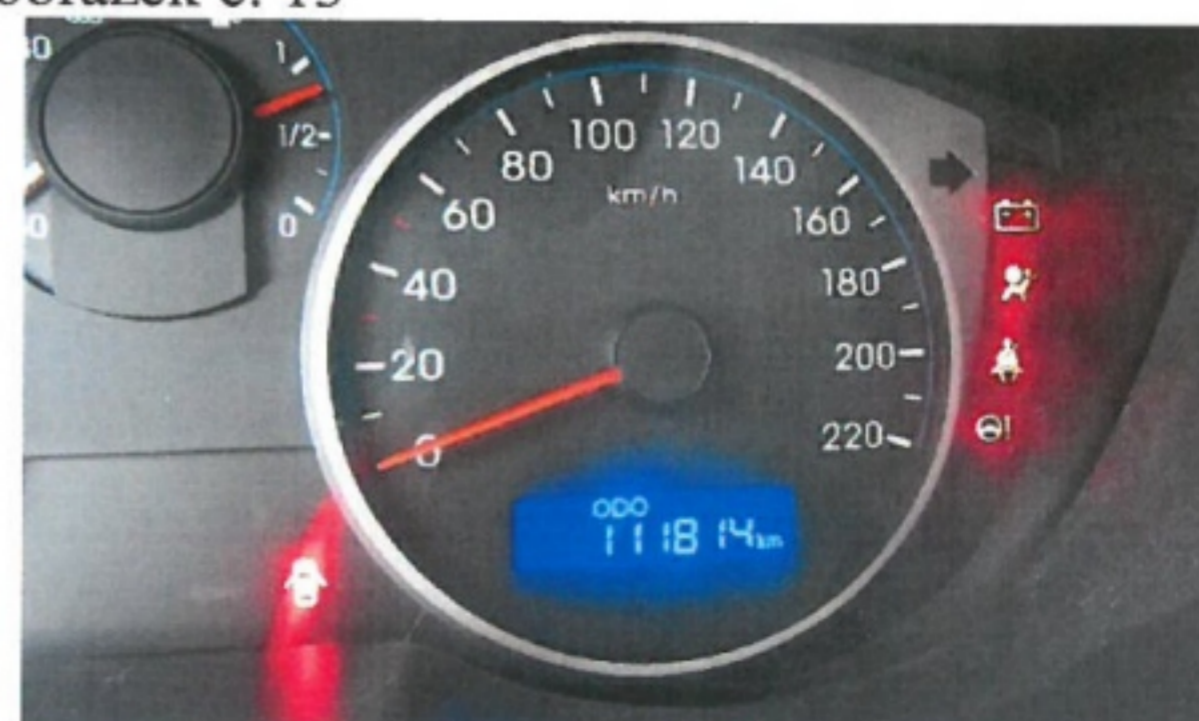
- Výbava karoserie je funkční s drobným mechanickým poškozením.
- Čalounění dveří, vnitřních stěn a přístrojová deska- kombinace tmavého plastu a látky – bez nadměrného poškození.
- Čalounění sedaček – látkový potah tmavý textilní – bez nadměrného poškození.
- Čelní sklo – bez prasklin s odřeninami od stěračů.
- Boční skla jsou úplná bez poškození.
- Elektrická soustava je funkční
- Výfukové potrubí, tlumič výfuku a soustava odvodu spalin s vysokým stupněm koroze.
- Signalizační a zdrojová soustava je úplná.
- Ostatní příslušenství výbavy karoserie – bez zjevných závad

*Technický stav skupiny výbavy karoserie je možno hodnotit jako odpovídající počtu ujetých kilometrů a běžnému způsobu užívání. Skupina je původní.*

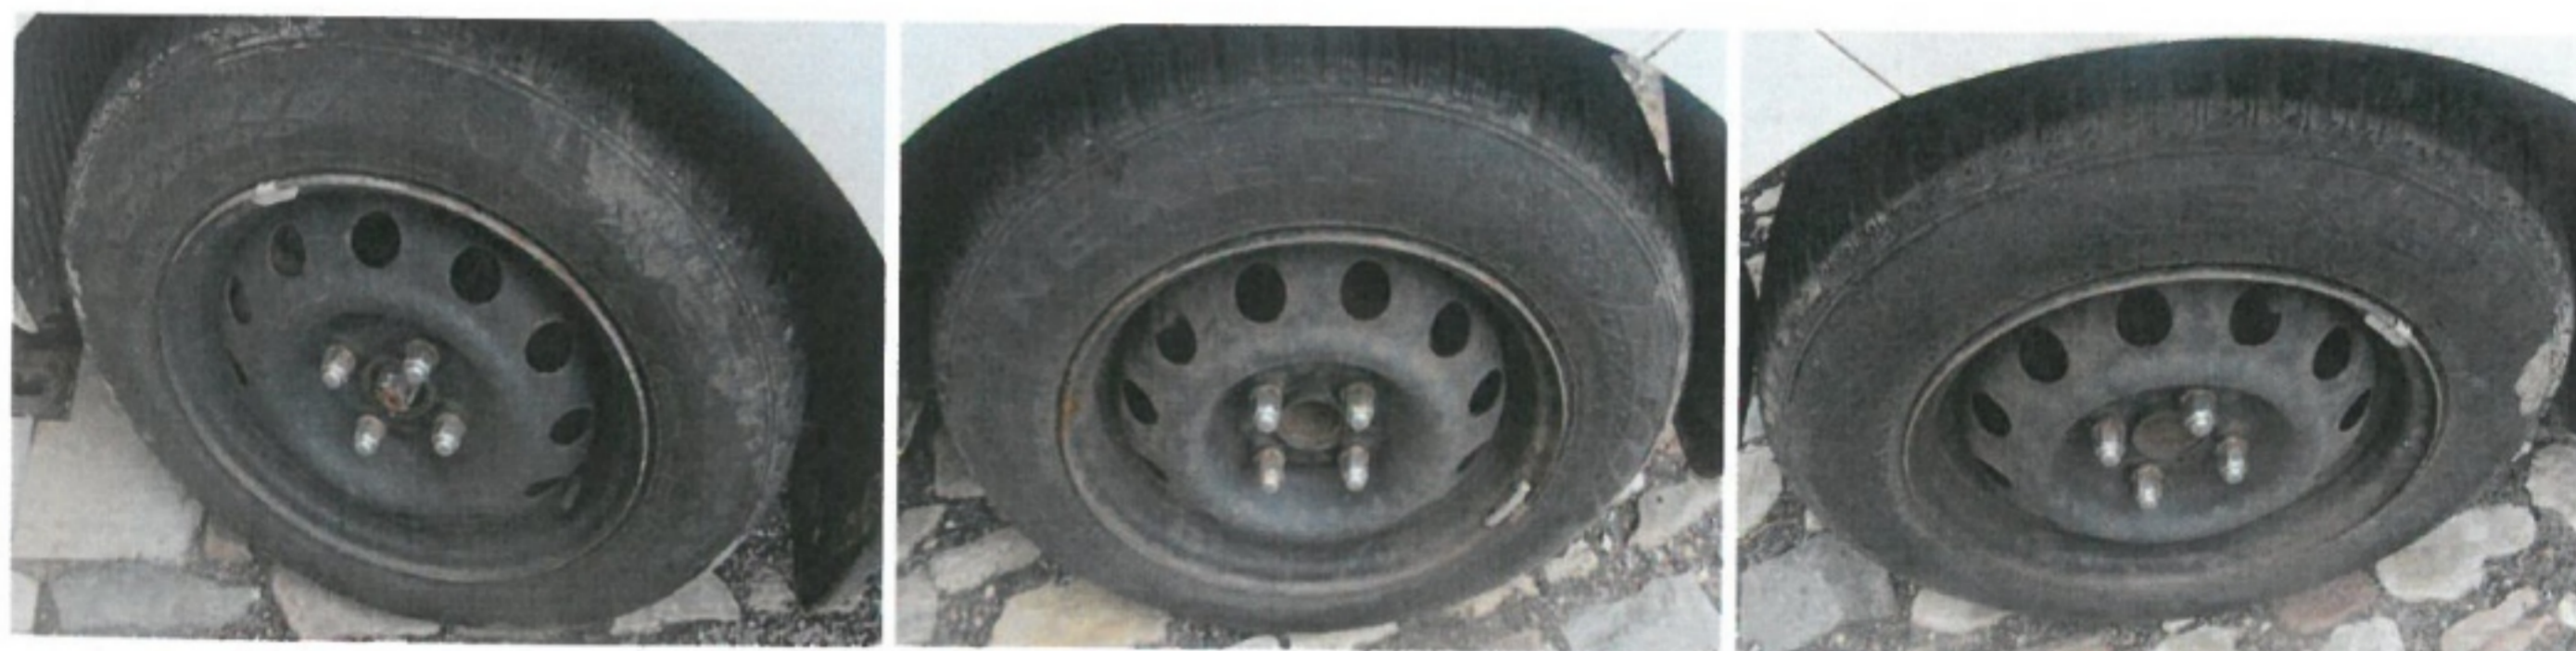
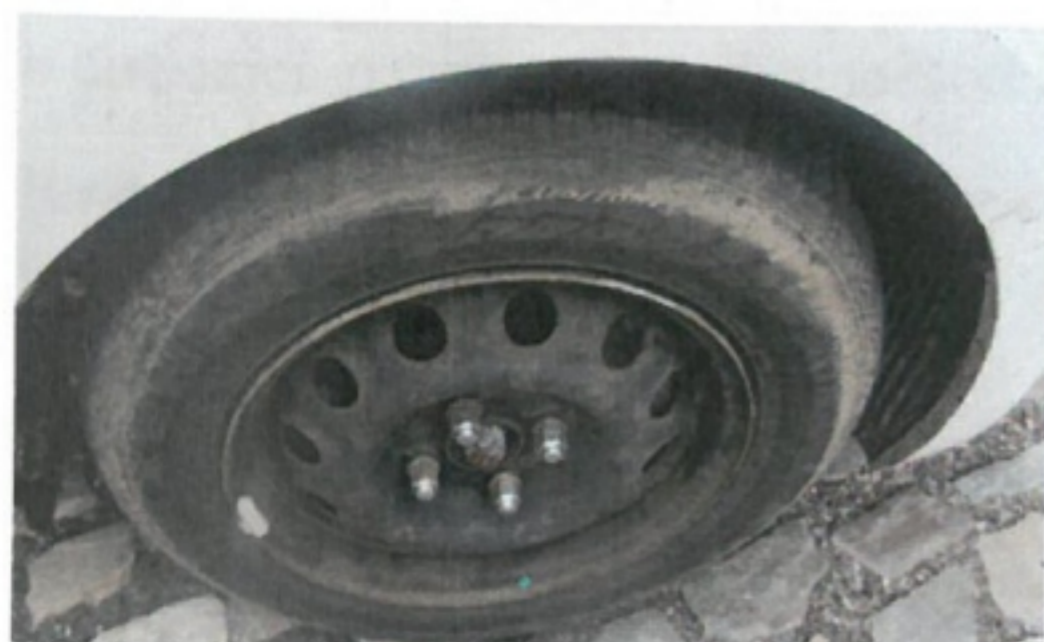
obrázek č. 16 a, b, c, d

Pneu	Konstr (R/D)	Značka výrobce a označení dezénu	Rozměr	Druh prvovýroba /protektor	Hodnota výchozí $HN_{PV}$ [Kč]	Zbytková užitnost $ZU_{PV}$ [%]	Hodnota časová $H\check{C}_{PV}$ [Kč]
LP	R	<b>NEXON Winguard</b>	<b>175/70 R14 84T M+S</b>	prvovýroba	1 400,-	20	280,-
PP	R			prvovýroba	1 400,-	20	280,-
LZ	R			prvovýroba	1 400,-	20	280,-
PZ	R			prvovýroba	1 400,-	20	280,-
<i>Hodnota časová pneumatik vozidla <math>H\check{C}_{PV} =</math></i>							<b>1.120,-Kč</b>
