Vlašský dvůr, Kutná Hora

Restaurátorský orientační sondážní průzkum nástěnných maleb a kamenných prvků ve vybraných prostorách

Realizace
BcA. Adam Černý
červen 2017

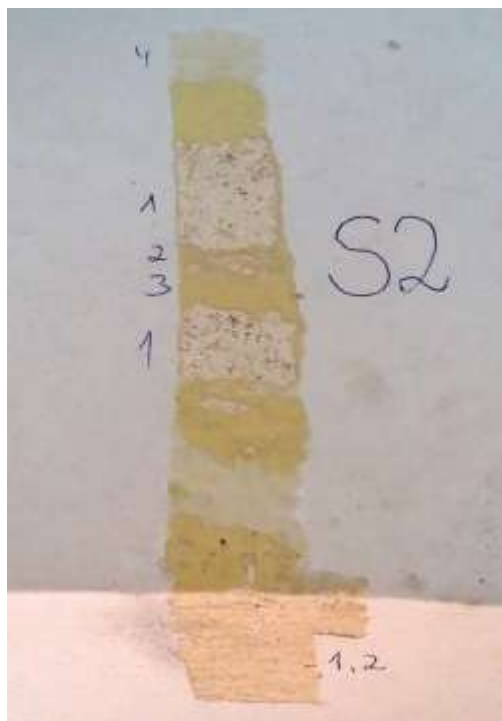
2. Sonda nad vstupem do chodby, vrstva č. 1 – na jemně zrnité omítce světle okrový vápenný nátěr, vrstvy č. 2 až 4 - mladší monochromní nátěry

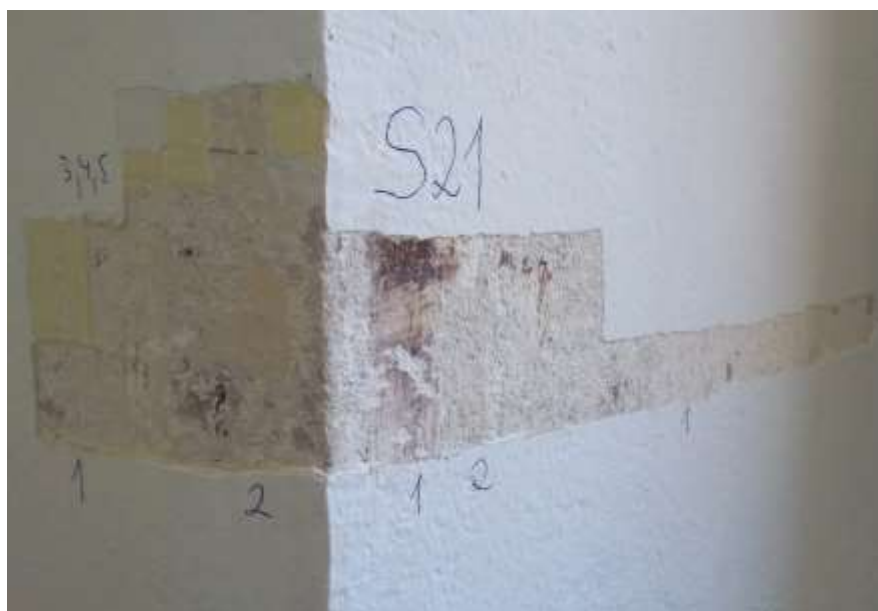
4. Sonda ve špaletě okna, vrstva 1 – vápenná barevná vrstva - hnědé rámování, bylo nalezeno v jediné ze zkoumaných špalet, vrstvy 2 až 5 – mladší monochromní nátěry

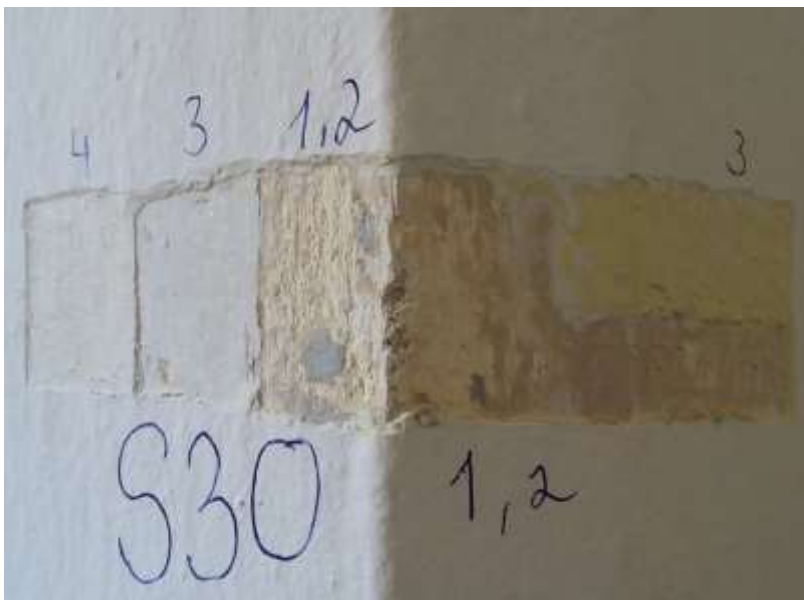
5. Sonda ve špaletě okna, 1. barevná vrstva – světlý okr, 2. vrstva - extrémně křehká šedohnědá, 3. vrstva – ve špaletě šedá, na stěně světle žlutá hlinka

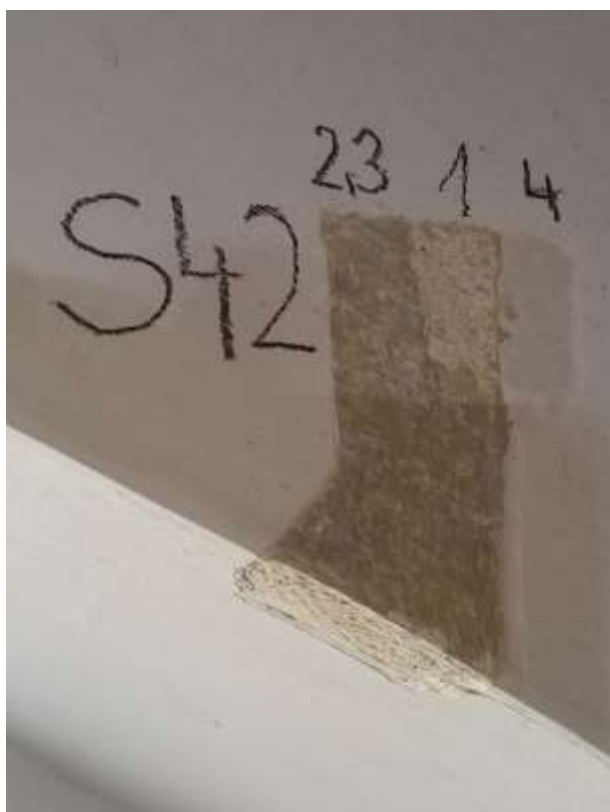
6. Sonda nad vstupem do západního křídla, 1. vrstva - světlý okr, 2, 3 – mladší šedozelená se zbytky modré jsou kompaktně spojeny s první okrovou barevnou vrstvou

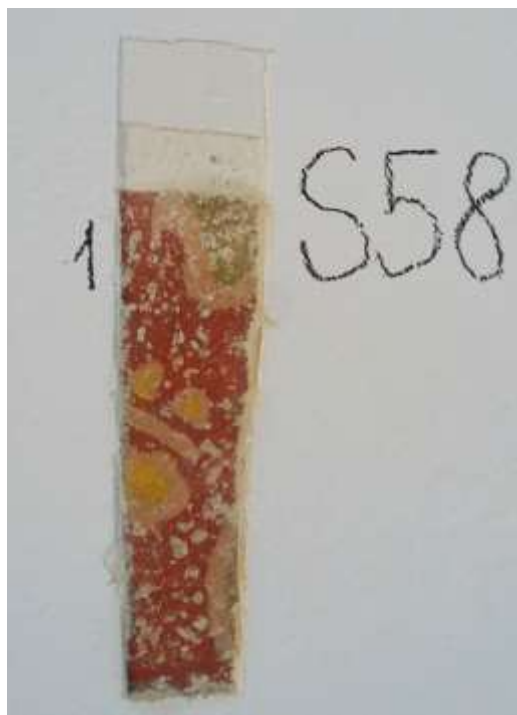
8. Sonda na stěně schodiště, 1. vrstva – dekorativní malba

První barevnou vrstvu na stěnách lemující dřevěné schodiště od 1. NP po začátek schodiště vedoucí od 2. mezipodesty do 3. NP tvoří souvislá dekorativní malba, která svou plošnou ornamentálností odpovídá secesnímu stylu přelomu 19. a 20. století, tedy období přestavby Vlašského dvora (ukončena v roce 1897). Malba navazuje na již odhalený malovaný vlys. Malba je z větší části v zachovalém stavu, prezentovatelná. Vzhledem k tomu, že mladší malířskou vrstvu bezprostředně přiléhající k dekorativní malbě tvoří vodorozpustný nátěr, je možné kombinací mechanického odstranění mladších vrstev a mokrého očištění 2. barevné vrstvy docílit adekvátního odkryvu bez rizika větších ztrát originální barevné vrstvy.

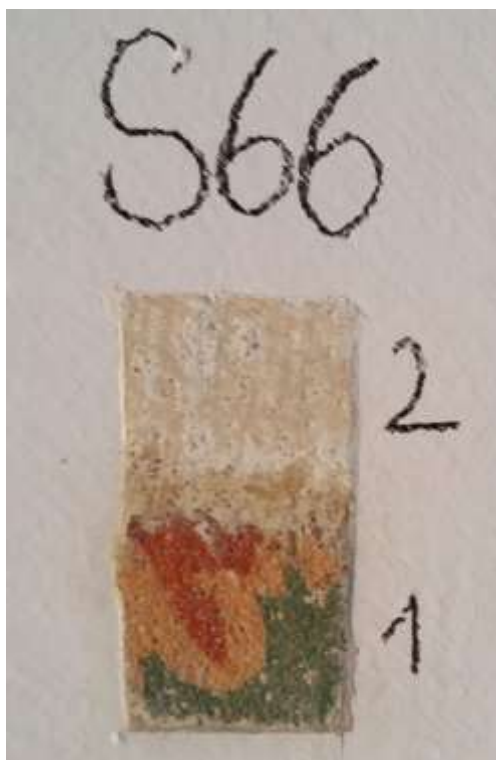
10. Stěna na stěně schodiště, vrstva originální malby překrytá šedým hlinkovým nátěrem

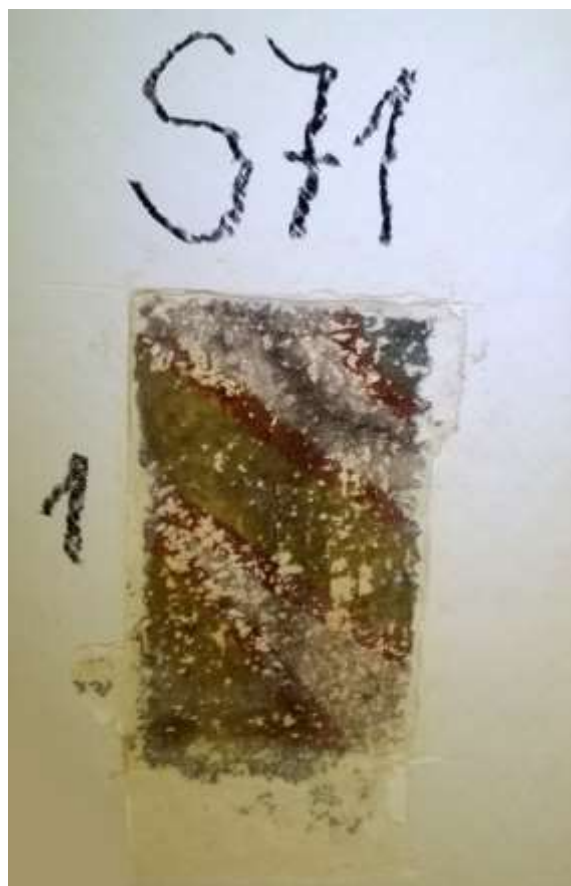
12. Sonda na stěně mezi podestami vedoucím do 3. NP, kde končí dekorativní výzdoba schodiště

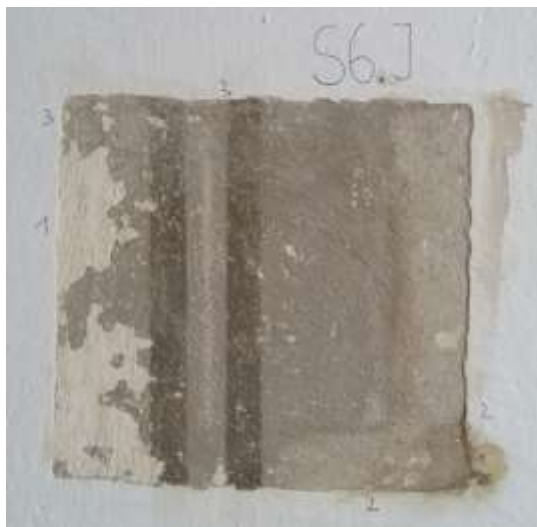
15. Sonda na jižním schodišti, 1. barevná vrstva – bílá vápenná, 2. šedá vápenná, 3. dekorativní
hlinková malba

Na stěnách jižního schodiště mezi 1. a 2. NP byla nalezena jako třetí barevná vrstva vodorozpustná dekorativní malba. Restaurování této barevné vrstvy se zdá vzhledem k její křehkosti značně problematické, mohlo by dojít k velkým ztrátám. Na společné konzultační schůzce za účasti zástupce investora, projektanta a zástupců NPÚ bylo odsouhlaseno doporučení provést rozšířený sondážní průzkum, který dlouhými páskami sond zmapuje celý prostor stěn a v místech důležitých nálezů odkryje větší části malby tak, aby mohla být provedena rekonstrukce malby. Před rekonstrukcí budou citlivě sejmuty nevhodné hlinkové nátěry.

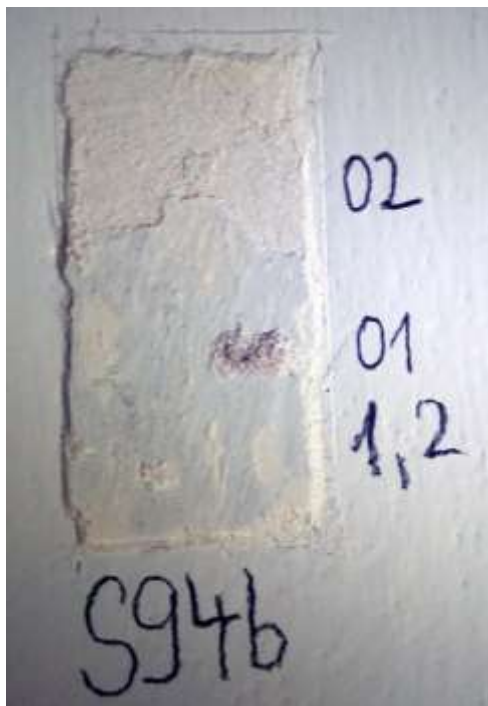
19. Sonda v záhybu chodby před pánskými WC, 1. vrstva - na jemně zrnité omítce světlá
bleděmodrá barevná vrstva se zbytky vápenné přemalby je přeštukována do současné podoby
s bílou úpravou

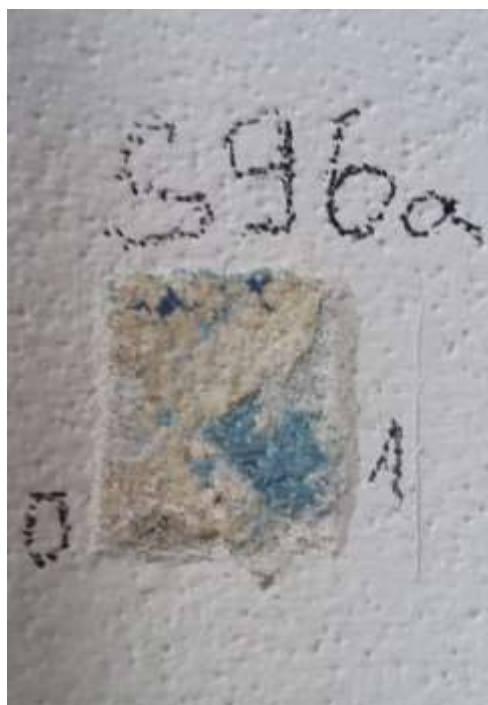
V jižním křídle chodeb a v prosklené arkádové chodbě na stěnách naproti oknům se pod záklopovým stropem nachází dekorativní vlys v převažující modré barvě. Barevná vrstva vlysu je velmi křehká. Sonda ve vlysu v arkádové prosklené chodbě vykazuje přemalbu vlysu v obdobné barevnosti.

20. Sonda na stěně naproti oknům v jižním křídle chodeb 2. NP, zbytky dekorativní malby
táhnoucí se v pásu pod záklopovým stropem

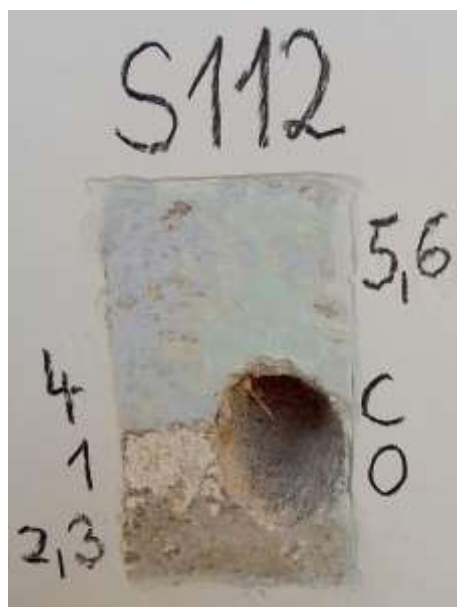
22. Sonda v soklové části arkádové chodby, cihlový podklad, omítka s jemně zrnitým povrchem a 1. světle okrovou a šesti mladšími barevnými vrstvami

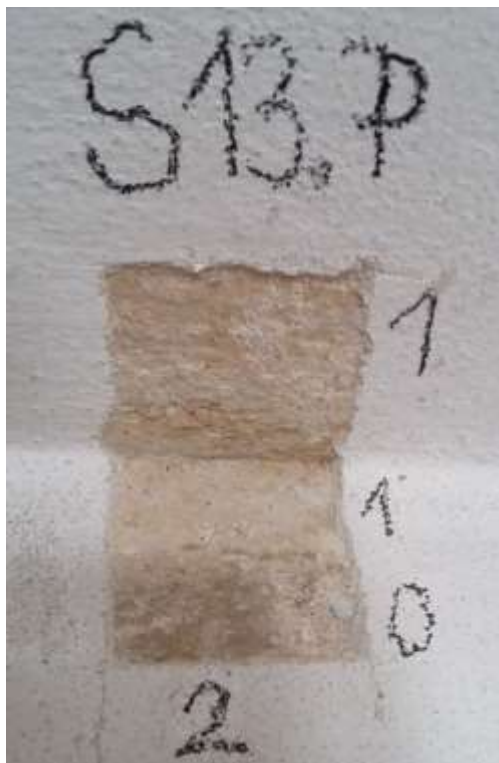
27. Sonda na rozhraní klenby a stěny, 1. okrová vrstva, 2. šedozelená se nachází pouze na kolmé stěně a kopíruje cca 2 cm od klenby její tvar

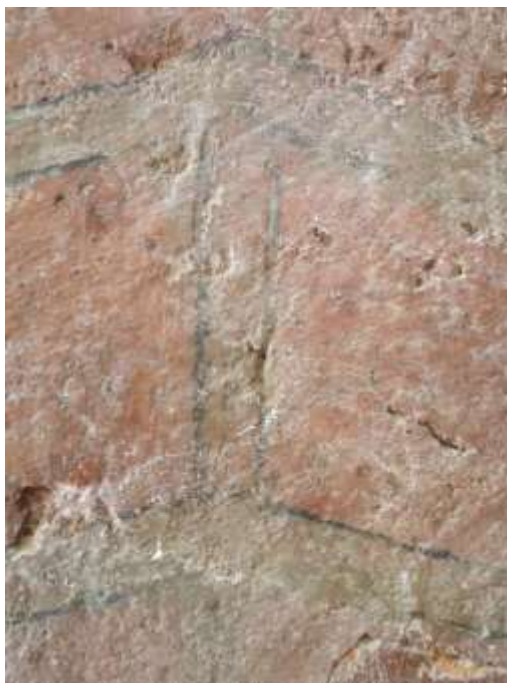
Cihlová část klenebních oblouků nad pilíři nejbližší hlavnímu vstupu je přetmelena a opatřena barevnou vrstvou v cihlové barvě a černou linkou imitující cihlovou stěnu. Pilířové kameny jsou na některých místech opatřeny cementovou stěrkou.

28. Cihlová část kleneb čelem k hlavnímu vchodu je přetmelena a opatřena malovanou imitací

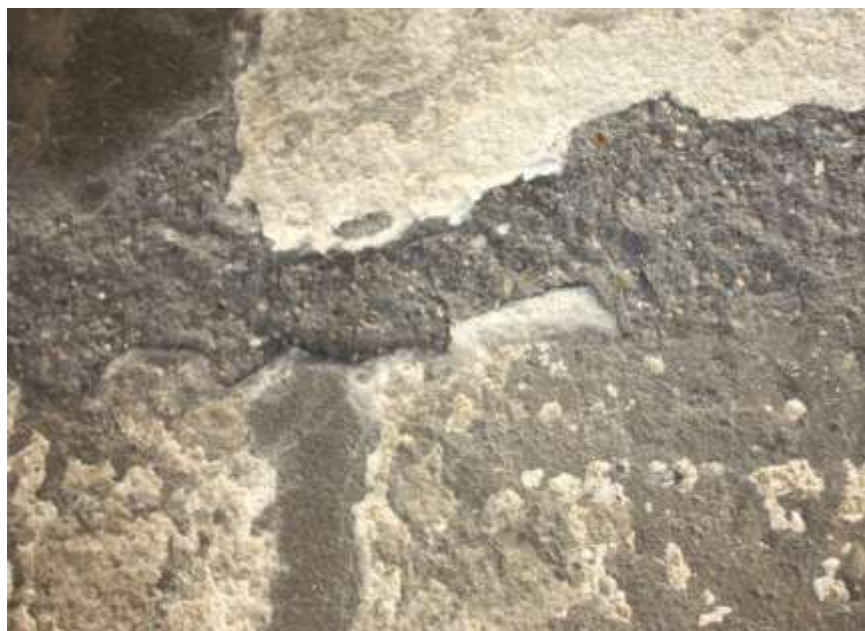
Kameny tvořící schodišťové stěny jsou začernalé a zbytky barevných vrstev spečené. Povrch kamenných stěn schodiště je z velké části přetažený tvrdou cementovou stěrkou, spáry mezi kameny jsou spárovány a přespárovány několika druhy hrubších a jemnějších cementových a sádrových tmelů, které způsobují degradaci původního kamene. Větší spáry mezi kameny jsou vyplněny kousky cihel a vápennou maltou a opět přetaženy cementovou stěrkou. V soklových částech kamenného schodiště a na portále v 1. NP se lokálně nacházejí zbytky vápenných nátěrů (okr, červená), nyní zcela zčernalé. Na více místech se nacházejí graffiti vyryté do kamene. Kovové prvky zasazené v kameni (skoby, čepy, apod.) jsou degradovány.

30. Hrubší a jemnější cementové výplně a stěrky způsobují degradaci původního kamene

Na kamenných stěnách a portálech vřetenového schodiště vedoucímu ke kapli sv. Václava a Ladislava byly nalezeny zbytky polychromie ve vápenných vrstvách. Doporučujeme celkové restaurování vřetenového schodiště, odstranění nevhodných druhotných tmelů a vysprávek (cement, sádra) způsobujících degradaci kamene, strukturální zpevnění kamene a doplnění materiály kompatibilními s vlastnostmi původního kamene.

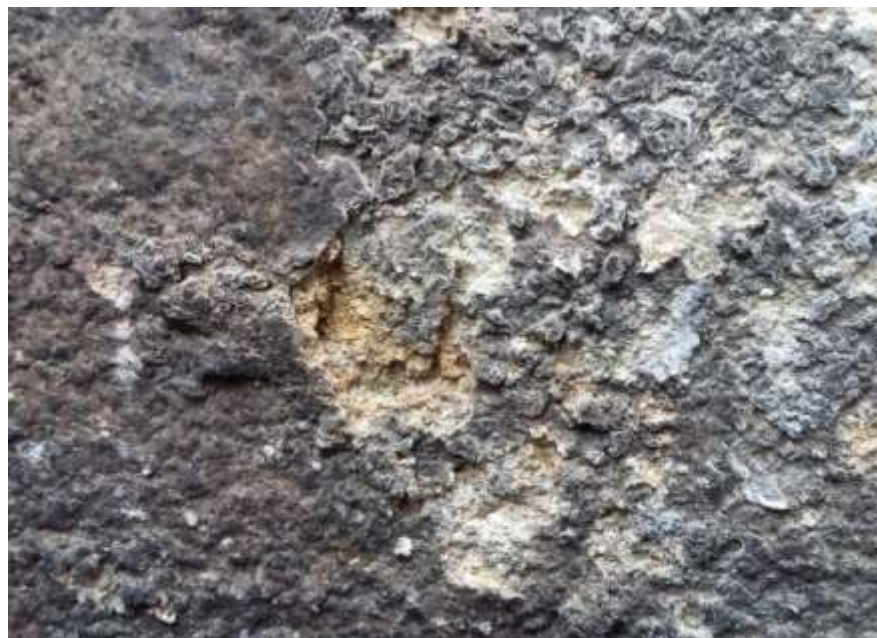
31. Degradace původního kamene pod nanesenou cementovou stěrkou

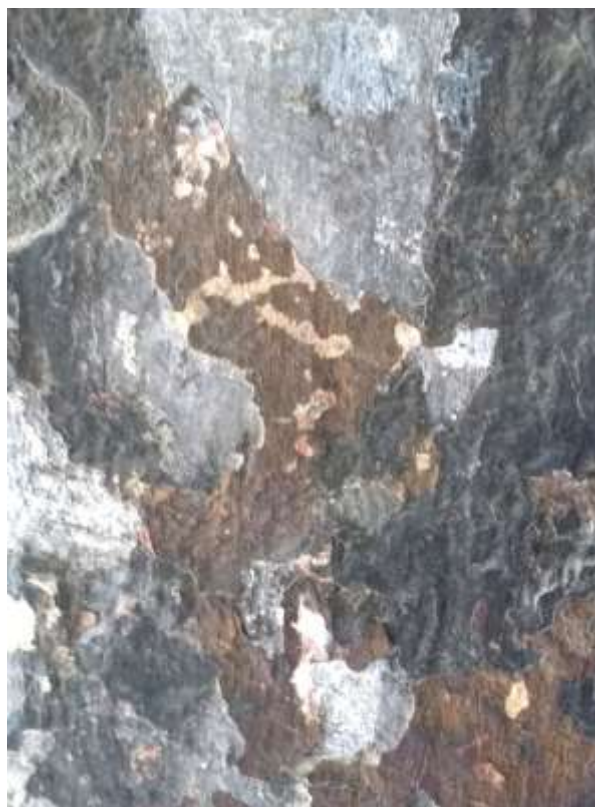
Vstupní portál je v kritickém stavu, příčinou degradace kamene je z velké části přetažení cementovou vrstvou. Portál vedoucí na balkón do dvora vykazuje zbytky polychromie v horní části pravého ostění, identifikovány jsou tři barevné vrstvy (šedá, červená, okr) částečně přetažené cementovou stěrkou.

32. Portál vedoucí na balkón do dvora, zbytky polychromie (šedá, červená, okr), částečně přetažené cementovou stěrkou

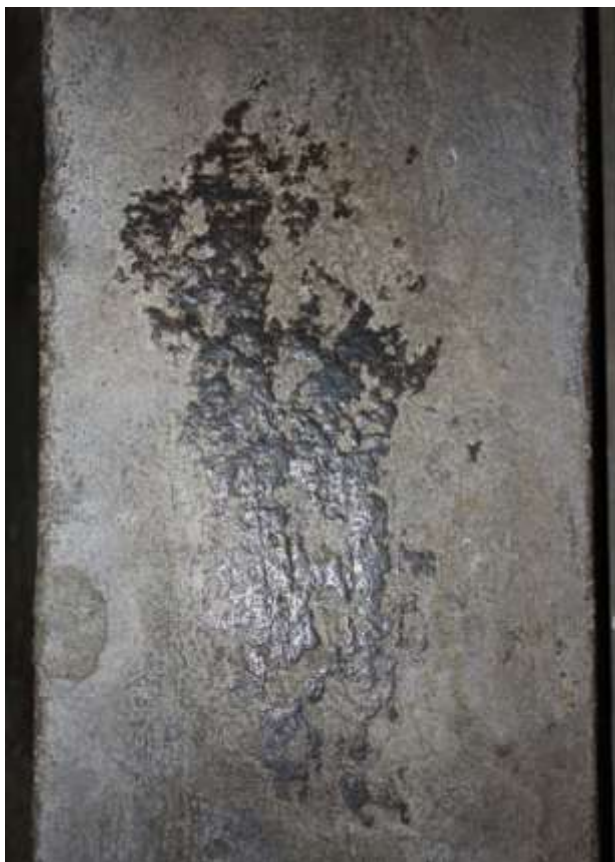
33. Portál vedoucí ke kapli sv. Václava a Ladislava, zbytky zcela zčernalé polychromie

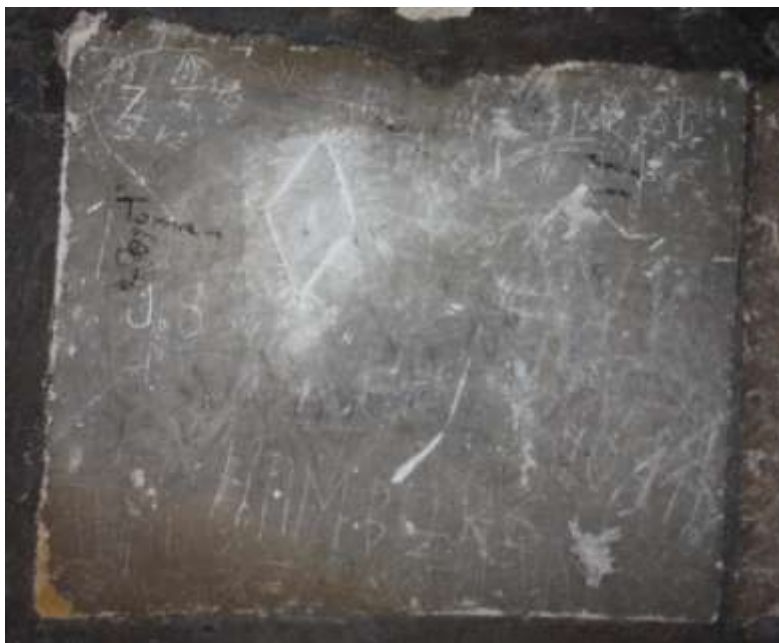
34. Graffiti na hladkém povrchu kamene

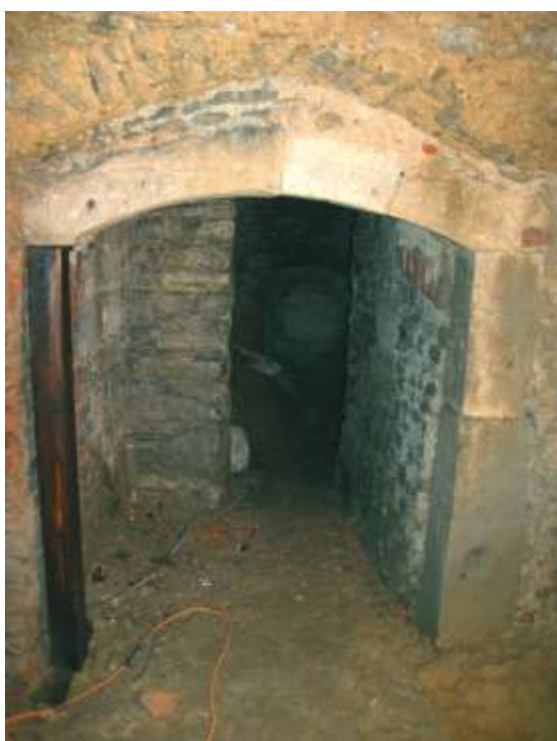
Portál nejbližší k východu je složen z nestejnorodého materiálu kamene, levá spodní část portálu chybí a je nahrazena dřevěnou podpěrrou. Spáry mezi jednotlivými díly kamenů jsou vyplněny řídkou maltou, respektive maltou, jejíž pojivo bylo pravděpodobně vyplaveno vlivem silné vlhkosti sklepa. Část portálu je pokrytá bahnem vlivem zatékání z klenby.

36. Portál nejblíže vchodu, patka portálu je pokrytá bahnem

Portály ve sklepech jsou bez polychromie. Před samotným restaurátorským zásahem je třeba portály staticky zabezpečit, zkvalitnit klimatické podmínky prostoru, především zamezit zatékání na portály, obnažit patky portálů a po stabilizaci vlhkosti přistoupit k restaurování portálů (čištění povrchu, přilepení uvolněných částí, strukturální zpevnění kamene a spár, konzervace kovových čepů).

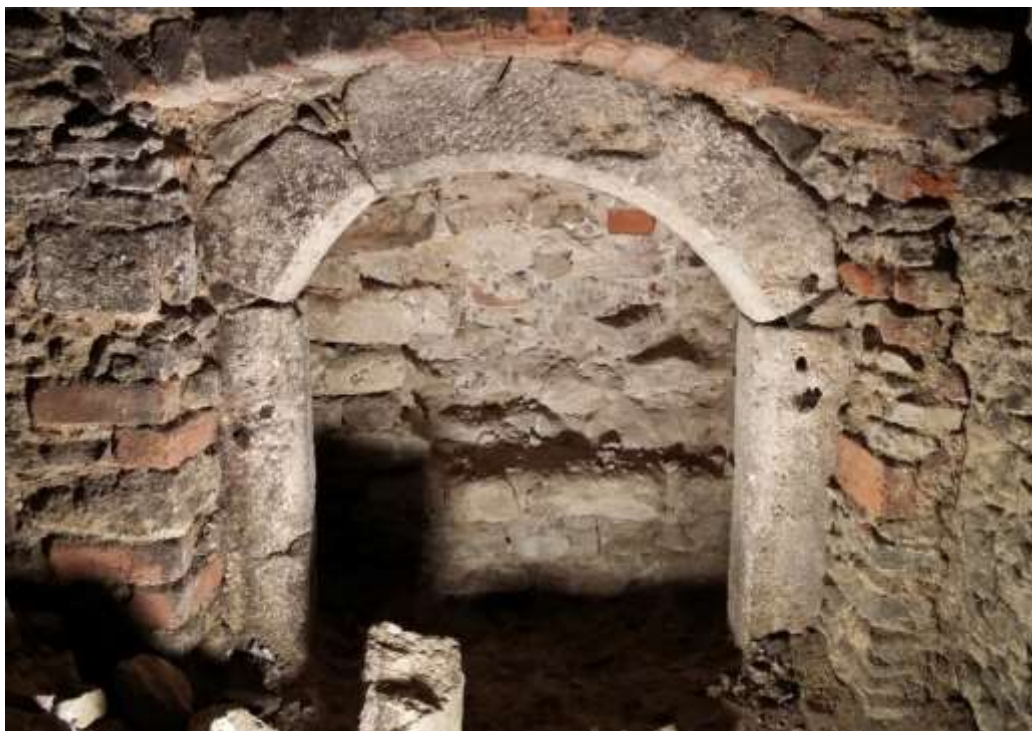
Portál vedoucí do niky je složený z vertikálních a klenebních kusů kamene, spáry mezi kameny tvořící klenbu jsou vyplněny kameny a maltou. V levé spodní vertikální části je kámen prasklý,

37. Portál s nikou, spáry mezi kameny tvořící klenbu jsou vyplněny kameny a maltou

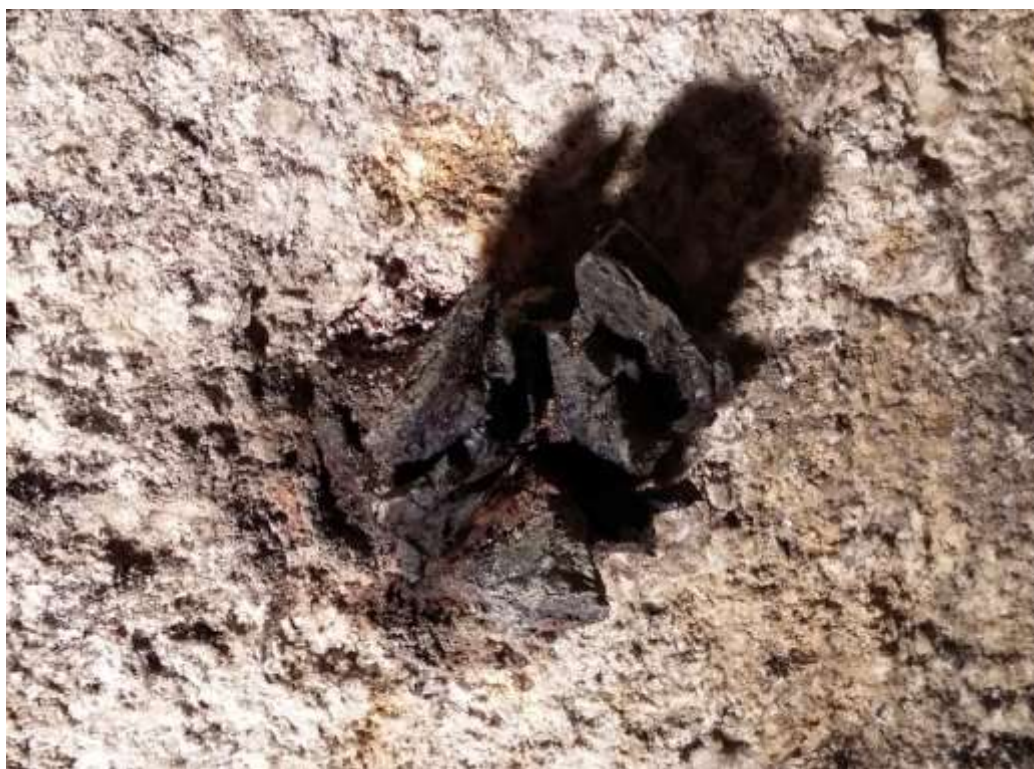
ve větším kusu kamenného oblouku je statická trhлина. Kovové čepy jsou vlivem vlhkosti rozštěpeny, pokryté rží. Portál je částečně obestavěn smíšeným zdivem. Patky jsou zasypány zeminou pod úroveň současné nášlapné vrstvy. Kámen je na více místech strukturálně degradovaný.

38. Kovový čep zasazený do kamene, rozštěpený vlivem vlhkosti, pokrytý rží

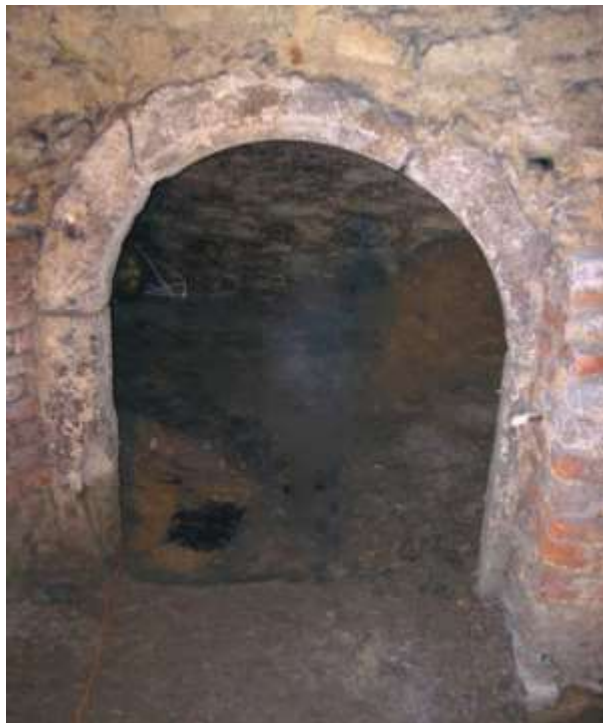
Portál vedoucí do větší místnosti sklepa je prasklý na větším kusu klenby. Kámen je strukturálně degradovaný vlivem vztlínající vlhkosti a celkové vysoké vzdušné vlhkosti sklepa. Spáry jsou vyplněny zeminou nebo velmi chudou maltou. Některé části kamene jsou uvolněné, další chybí. Patky portálu jsou pokryty bahnem. Kovové čepy jsou degradované.

39. Portál vedoucí do větší místnosti sklepa, některé části kamene jsou uvolněné

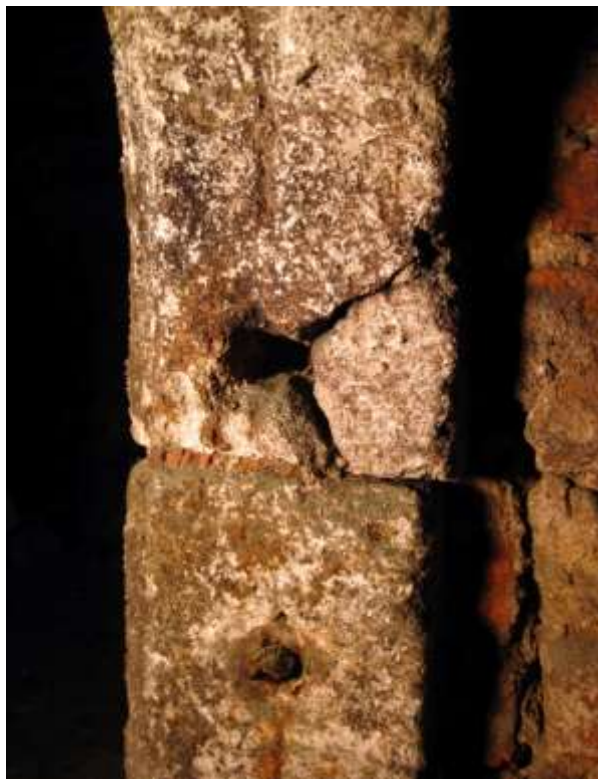
40. Portál vedoucí do větší místnosti sklepa, detail uvolněných částí kamene
