# Laboratorní průzkum

Název: Figurální gotická nástěnná malba– Sankturinovský dům

Název.: Polychromovaná síťová pozdně gotická kamenná klenba- Sankturinovský dům

Místo: Sankturinovský dům, Palackého nám., Kutná Hora

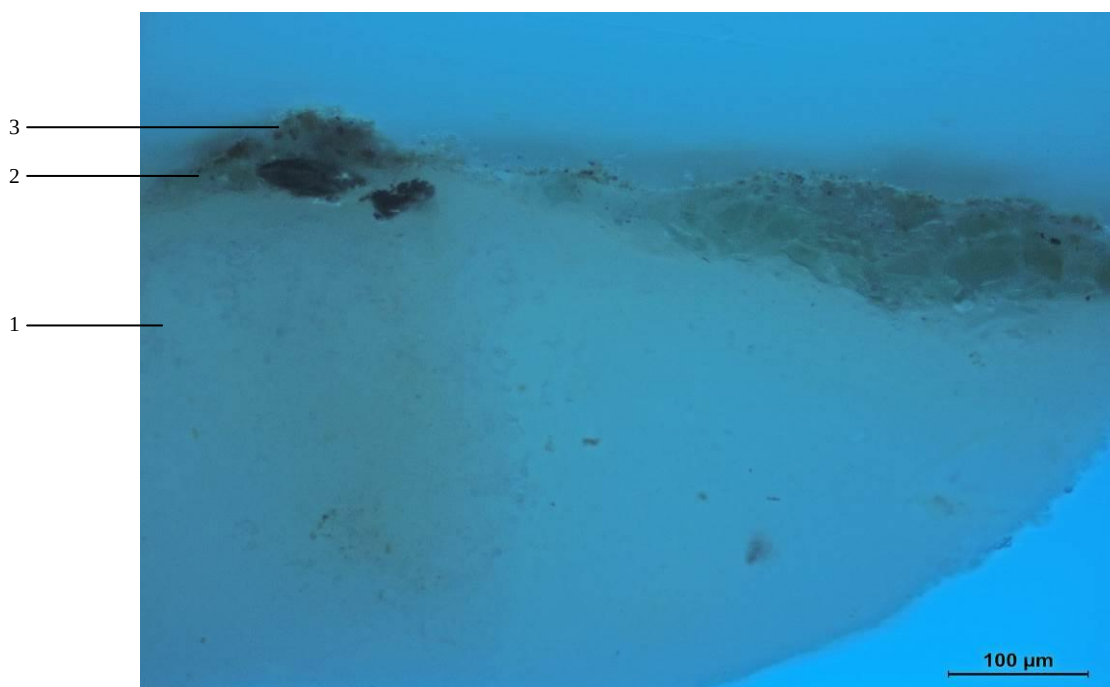
Vzorek č.VZ/2: fotografie v bočním světle; fotografie v UV odraženém světle (foto L. Zamrazilová)

Místo odběru: Nástěnná figurální malba v tzv. "poustevně" v 3.patře věže- zelená palma

vrstva č. 1 – vápenná vrstva, na povrchu velmi fragmentární vrstva nečistot

vrstva č. 2 – zelená vápenná vrstva, pigmentovaná měďnatou zelení, na povrchu fragmentární povrchové nečistoty (ve vrstvě se vyskytují 2 černo-stříbřité částice – mohlo by se jednat i o pozůstatek kovu)

vrstva č. 3 – tenká okrová vrstva, pojená vápenným pojivem, pigmentovaná železitou červení a železitými okry, na povrchu fragmentární nečistoty

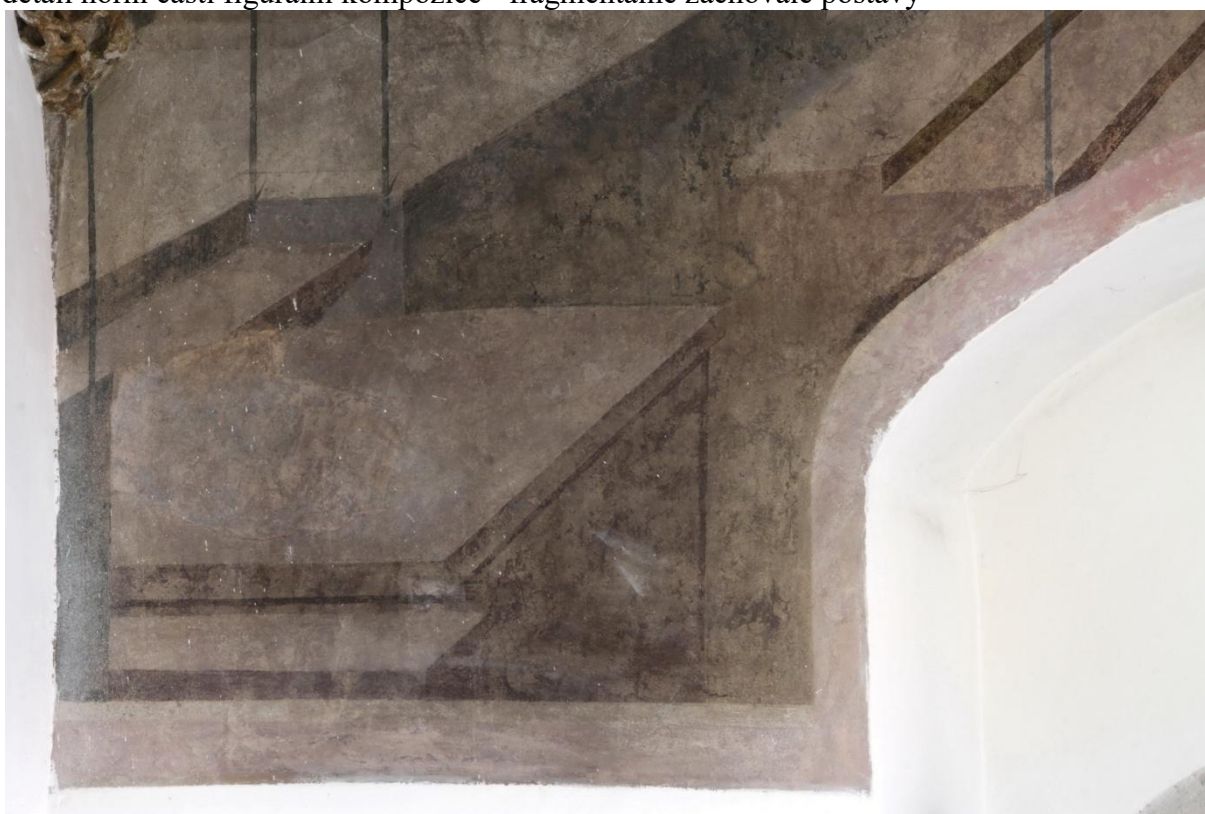
detail dolní části levé strany figurální malby- silně znečištěná malba , postříkaná bílou barvou  
monochromní výmalby ostatních stěn oratoře

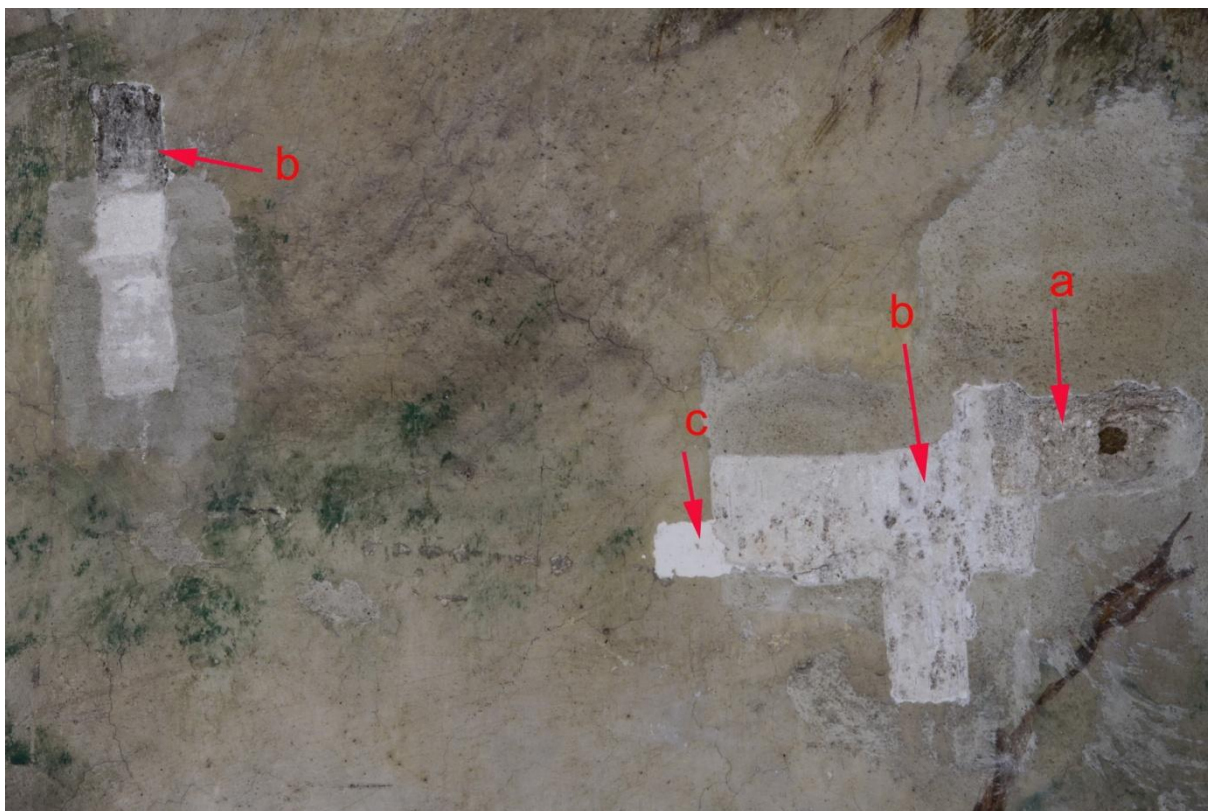
a)- jádrová hrubá vápenná omítka, b)- starší, plísň silně napadená vápenná utažená omítka c)- vápenný pačok (vrstva) pod figurální vápennou malbou po roce 1770

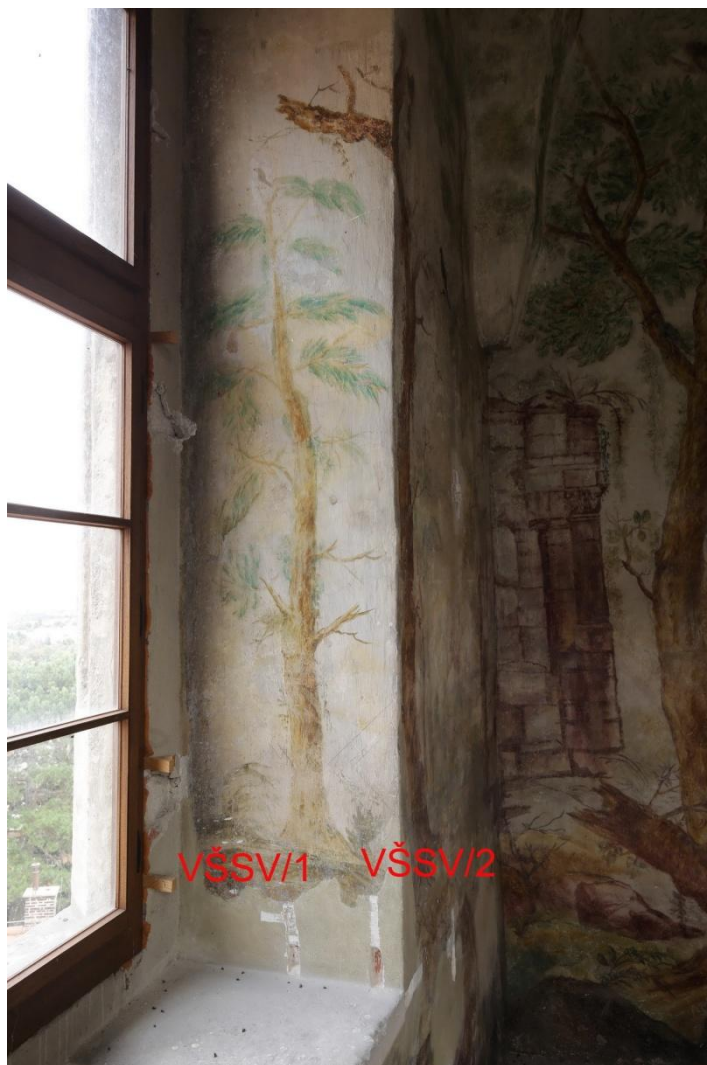
sondy ve východní špaletě okna severovýchodní stěny" poustevny"

a)- cihlové zdivo, b)-, jádrová hrubá vápenná omítka, c)- plísň napadená starší " omítka s výmalbou po roce 1770, d)- novodobá vápenno-cementová oprava
