**výstavba víceúčelové sportovní haly  
Klimeška  
průzkum znečištění zemin**

**Kutná Hora – výstavba víceúčelové sportovní haly Klimeška  
průzkum znečištění zemin**

**Předmět akce:** průzkum znečištění zemin nesaturované zóny na pozemcích a v okolí staveniště víceúčelové sportovní haly Klimeška v katastrálním území Kutná Hora, vrtané sondy, odběry vzorků zemin, chemické analýzy vybraných kovů a metaloidů, vyhodnocení rozsahu a míry znečištění a místního pozadí se zřetelem na obsahy toxikologicky významných kovů

**Datum zpracování:** 31.10.2015

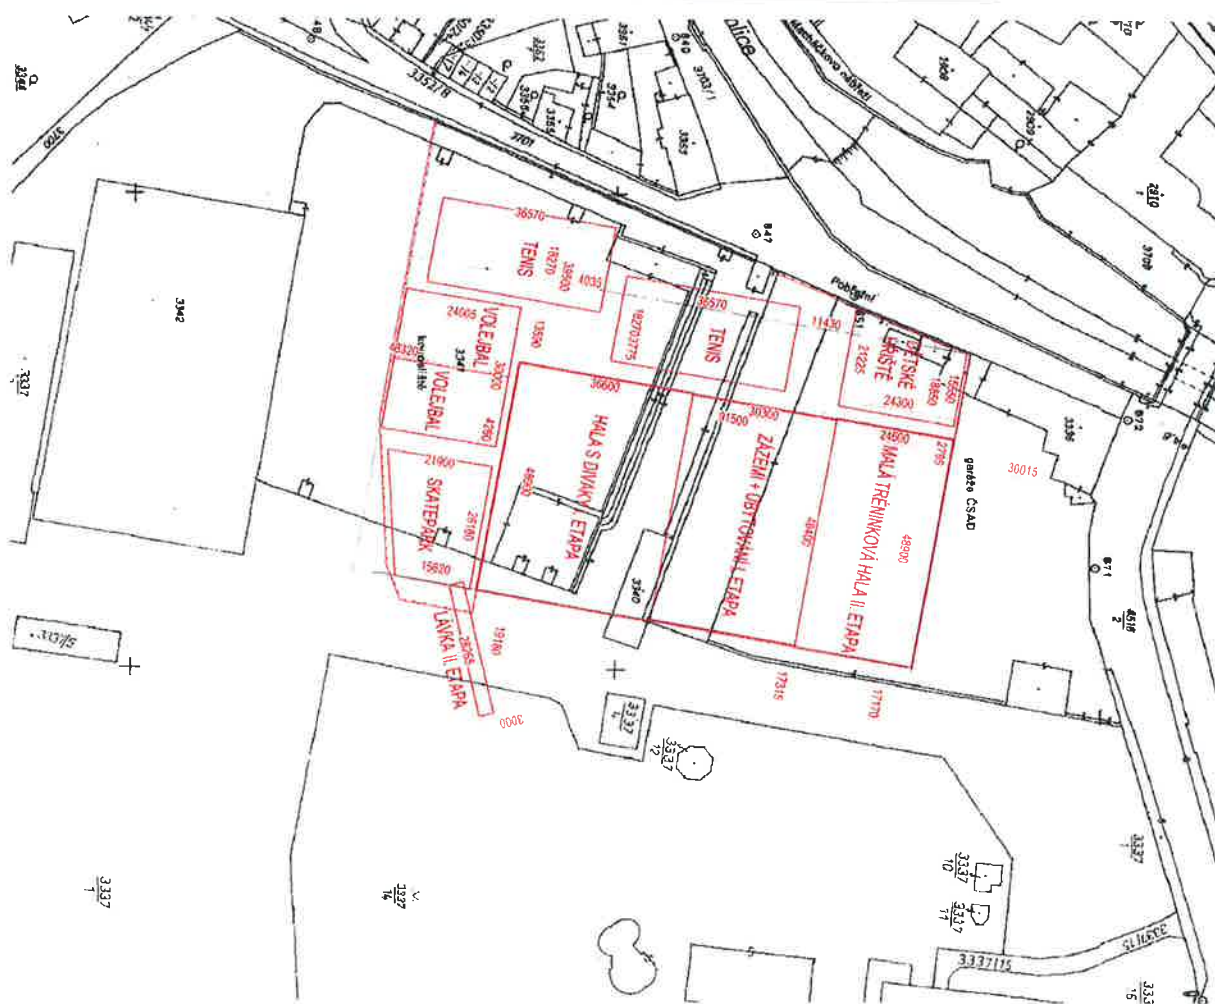
**Obrázek 1: Předpokládaný zastavovací plán (dle podkladů projektanta)**

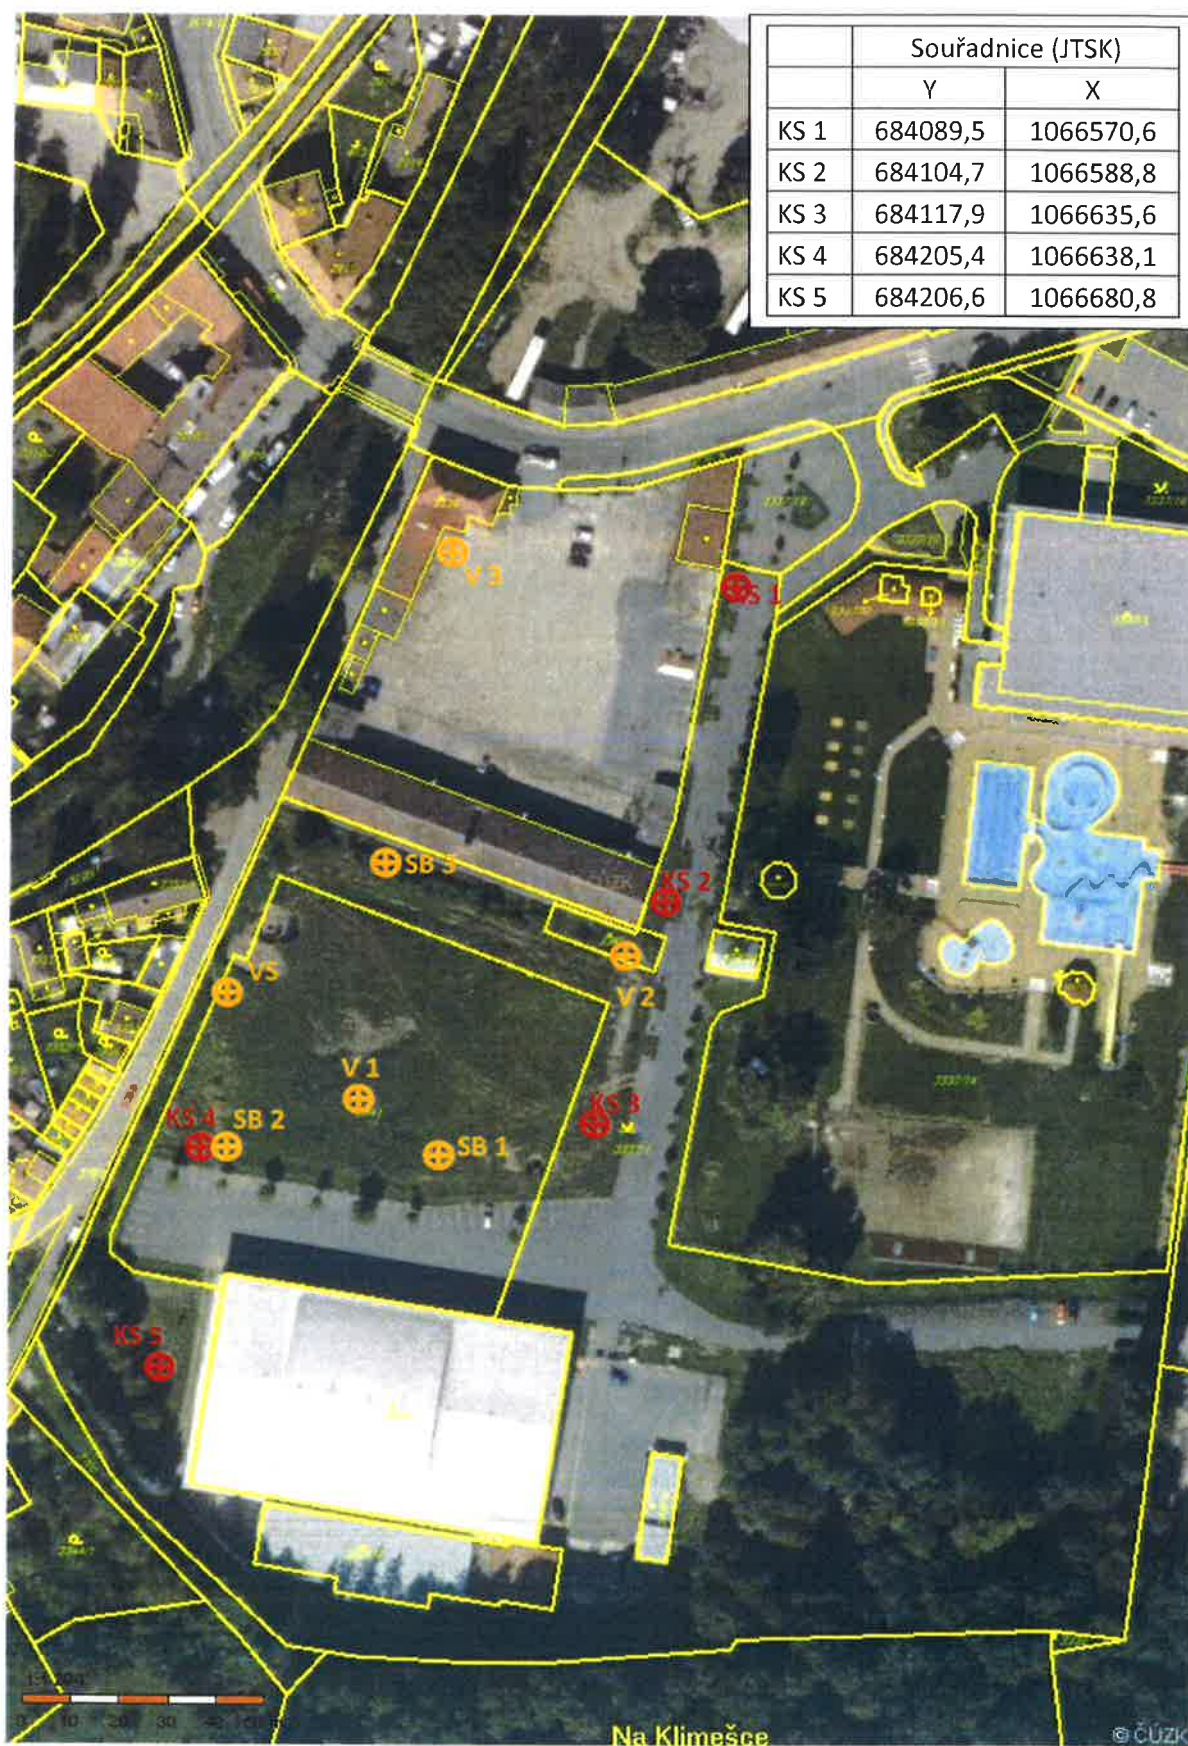
Pro průzkum znečištění a odběr reprezentativních vzorků bylo realizováno pět sond do hloubky zhruba 1 m pod současný terén, které byly označeny KS - 1 až KS - 5. Sondy byly vyhloubeny dne 21.10.2015 ruční vrtanou soupravou Eijkelkamp. Sondy byly geologicky zdokumentovány (viz příloha č. 2) a z vytěženého materiálu byly odebrány reprezentativní směsné vzorky zemin. Poté byly sondy zasypány a terén zarovnan do původního stavu. Vzorky byly odebrány jako směsné z vymezené hloubkové úrovně z každé sondy s ohledem na geologický profil a následně upraveny kvartací. Odebrané vzorky byly neprodleně převezeny do akreditované laboratoře Monitoring s.r.o. Praha, kde byly analyzovány na obsah vybraných ukazatelů (As, Cd, Pb). Protokol o laboratorních analýzách zemin je zařazen jako příloha č. 3. Jako topografický podklad pro znázornění širších vztahů v území byla použita mapa 1 : 10 000 (obr.1) a katastrální mapa (obr.2). Situace s vyznačením průzkumných sond je v příloze 1. Výsledky analýz byly porovnány se zvolenými srovnávacími kritérii. Jako srovnávací kritéria byly použity metodický pokyn MŽP č. 1/2014 „Indikátory znečištění“, vyhláška č. 294/2005 Sb. v platném znění, kterou se určují požadavky na kvalitu odpadů ukládaných na terén a pro úplnost a návaznost na předchozí průzkum i již zrušený metodický pokyn MŽP „Kritéria znečištění zemin a podzemních vod“ z roku 1996.

Příloha č. 1: Situace s vyznačením průzkumných sond

V souladu s doporučeními citovaného metodického pokynu „Indikátory znečištění“ je tedy nezbytné stanovit místní pozadí dané škodliviny v lokalitě. Z tohoto důvodu byly odebrány vzorky z mělkých sond v bezprostředním okolí staveniště (viz příloha č. 1). Výsledky ukazuje následující tabulka:
