<b>DOKLAD O KONTROLE PROVOZUSCHOPNOSTI POŽÁRNĚ BEZPEČNOSTNÍHO ZAŘÍZENÍ</b>				
dle vyhlášky č. 246/2001 Sb. ve znění vyhlášky č. 221/2014 Sb.				číslo: 05/2018
<b>Firma – název – sídlo:</b> Město Kutná Hora Havlíčkovo náměstí 552/1 284 01 Kutná Hora		<b>IČO:</b> 00236195		<b>Zápis v OR:</b> -
<b>Druh požárně bezpečnostního zařízení:</b> Protipožární nátěr ocelové konstrukce (1)		<b>Umístění PBZ:</b> Vybrané prvky ocelové střešní konstrukce na Zimním stadionu Kutná Hora, Pobřežní 194, Kutná Hora	<b>Označení výrobce:</b> DESMO s.r.o.	<b>Typové označení:</b> Flamizol
<b>Datum provedené kontroly:</b> 18. 1. 2017		<b>Kontrolu provedl:</b> <b>Jméno a příjmení:</b> Ing. Petr Bohuslav <b>Podpis:</b> <b>Datum provedení příští kontroly:</b> do 18. 1. 2018		
<b>*Výsledek kontroly :</b> provozuschopný – označ – ANO      neprovozuschopný – označ – NE				
Číslo PBZ	Výsledek kontroly:*	Poznámky a zpřesnění, případně zjištěné závady:	Způsob odstranění závad:	Termín odstranění závad:

Na základě objednávky ze dne 3. 1. 2017 byla provedena v souladu s § 7 vyhlášky č. 246/2001 Sb. v platném znění kontrola požárně bezpečnostních zařízení – protipožárních nátěrů (dále jen PBZ) střešní konstrukce v obje

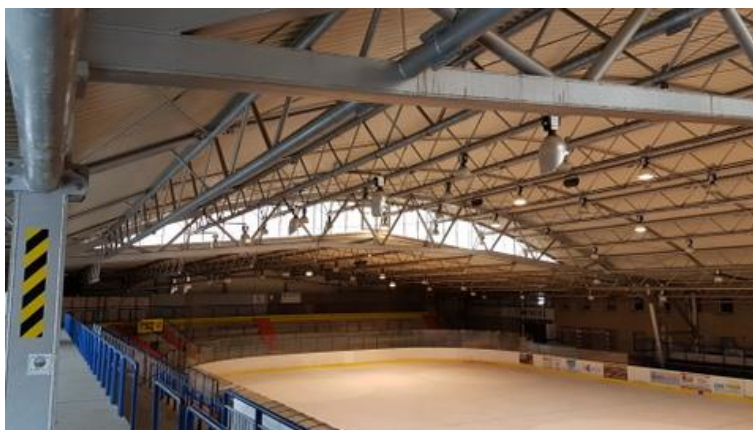
Dle Osvědčení je protipožární nátěr Flamizol provedený na určených prvcích příhradové konstrukce ocelové nosné konstrukci střechy. V předloženém Osvědčení je uvedena požární odolnost ocelové konstrukce R15. Dle platných dimenzačních tabulek v době aplikace měla být tloušťka funkční vrstvy nátěru Flamizol pro požární odolnost R15 minimálně 200 um. Tato hodnota je platná do poměru O/F 510  $m^{-1}$  (tuto podmínku splňují všechny použité profily v konstrukci).

Kontrolní měření tloušťky bylo provedeno (všechna měřená místa měla prokazatelně vyšší tloušťky nátěru, než je požadováno, v souladu s měřícím protokolem fy. Desmo s.r.o.). Nicméně dle předávacího protokolu z roku 2001 firmy DESMO s.r.o. (viz 1.6) je zcela zřejmé, že nátěr Flamizol je již po 17 letech za hranicí svojí životnosti. Životnost protipožárních intumescentních nátěrů se uvažuje maximálně 10 let, pokud výrobce neprovede průkazné zkoušky dlouhodobé životnosti. Tato skutečnost je potvrzena i dopisem od výrobce, který je přílohou této zprávy.

### **Ocelová nosná konstrukce chráněná protipožárním nátěrem Flamizol nesplňuje požární odolnost R 15.**

Pohled na ocelovou nosnou konstrukci haly

- stávající nevyhovující nátěr obrousit nebo otryskat na čistý kov (většina výrobců doporučuje kvalitu povrchu pod nové protipožární nátěry  $S_a = 2,5$ ) a následně provést nový certifikovaný protipožární nátěrový systém.

- přes stávající nevyhovující nátěr provést protipožární obklady (Ordexal, Promatect, Cetrus, SDK,....)

Nevýhodou je změna vzhledu konstrukcí – každý prvek zvýší své rozměry o tloušťku obkladu (12 – 40 mm dle typu), obklady jednotlivých kruhových prvků nosníku budou provedeny pravděpodobně do „krabice“. Další nevýhodou je přetížení konstrukce. Zde lze doporučit obklad Ordexal, kde 1 m<sup>2</sup> obkladové desky tl. 20 mm váží pouze 4 kg a není nutné vytvářet složité podkonstrukce.
