# PASPORTIZACE JEDNOTLIVÝCH OBJEKTŮ ZÁKLADNÍ ŠKOLY JANA PALACHA KUTNÁ HORA

Akce: Pasportizace ZŠ JANA PALACHA V KUTNÉ HOŘE

Místo: JANA PALACHA č.p. 166, 284 01 KUTNÁ HORA

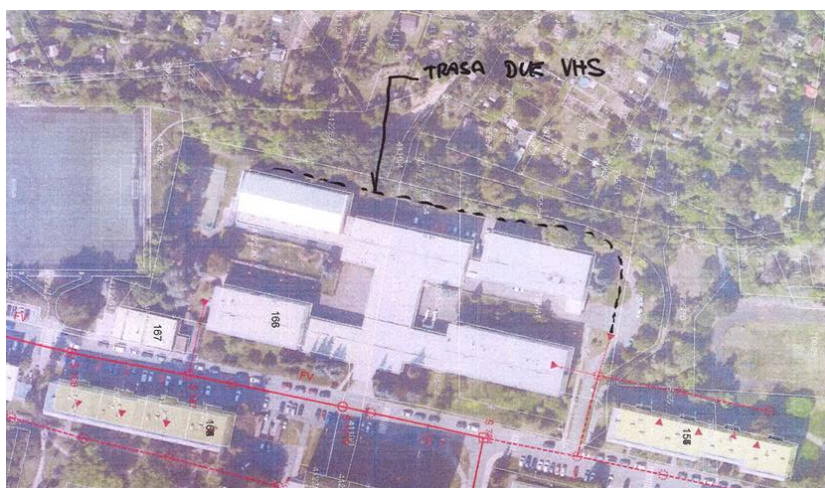
VHS Kutná hora prováděli kontrolu celého areálu 3.3.2025. Viz příloha č. x a na předaná nosiči elektronické výstupy – videa provedených kontrol.

Připojení ZŠ Jana Palacha na kanalizaci a vyznačená další trasa kanalizace
