**Návrh na opravu truhlářských prvků s vitrajemi,
které jsou součástí fasády objektu Kamenný dům
v Kutné Hoře.**

Datum: 31. října 2019

Truhlářské prvky s vitrajemi (okna, dveře) jsou součástí objektu Kamenný dům, Václavské nám. 183 v Kutné Hoře.

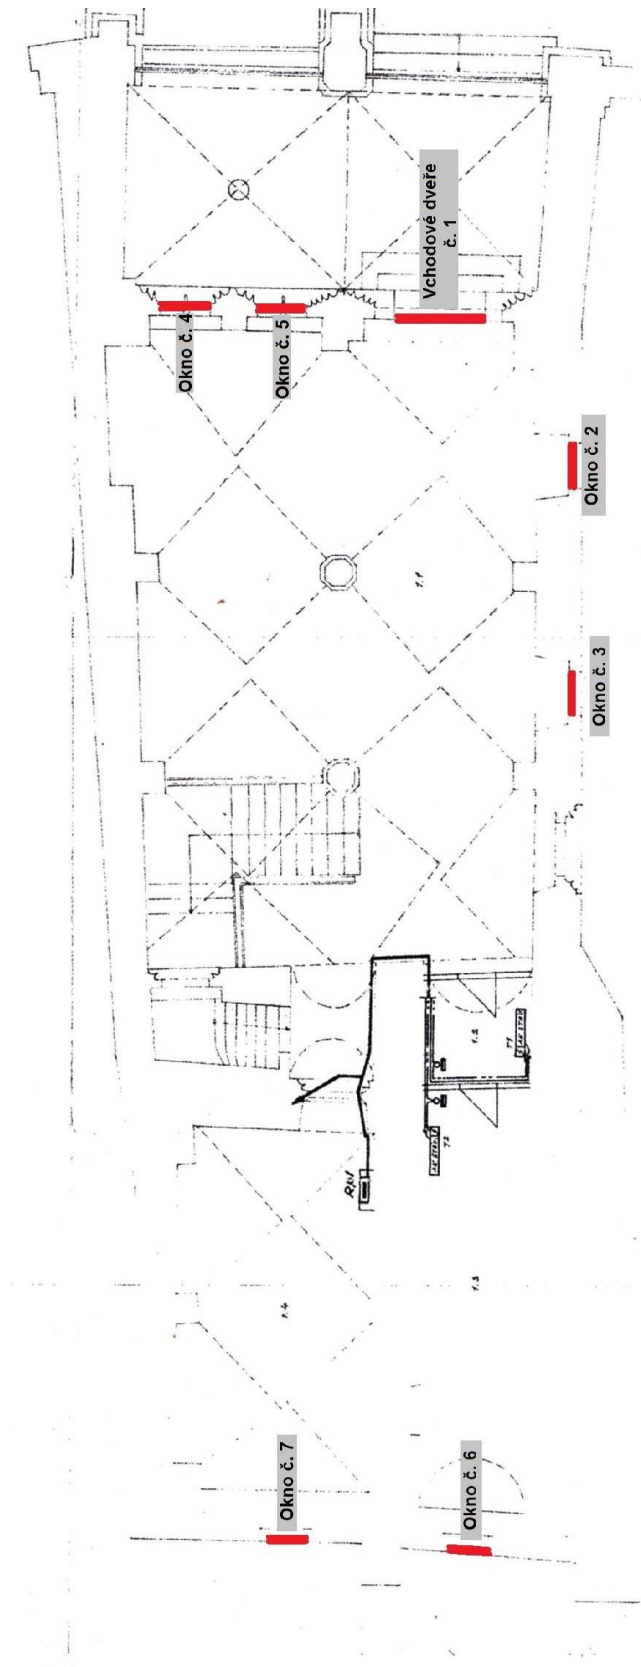
Dvoukřídle vchodové dveře č. 1

- nadměrné podélné praskliny v konstrukčním materiálu
- povrchová úprava degradovaná především v dolních partiích a také celoplošně znečištěna

- zaměření dveřního otvoru a dveřních křídel, včetně polohy dveřních závěsů
- provedení průzkumu původní, povrchové úpravy
- fotodokumentace
- provizorní vykrytí dveřního prostoru po demontáži dveřních křídel: po demontáži dveřních křídel navrhuji stavební otvor vykryt OSB deskami tl. 18mm, ve dvou vrstvách, do středu provizorní výplně budou instalovány uzamykatelné dveře š.800mm, otevíratelné směrem do objektu

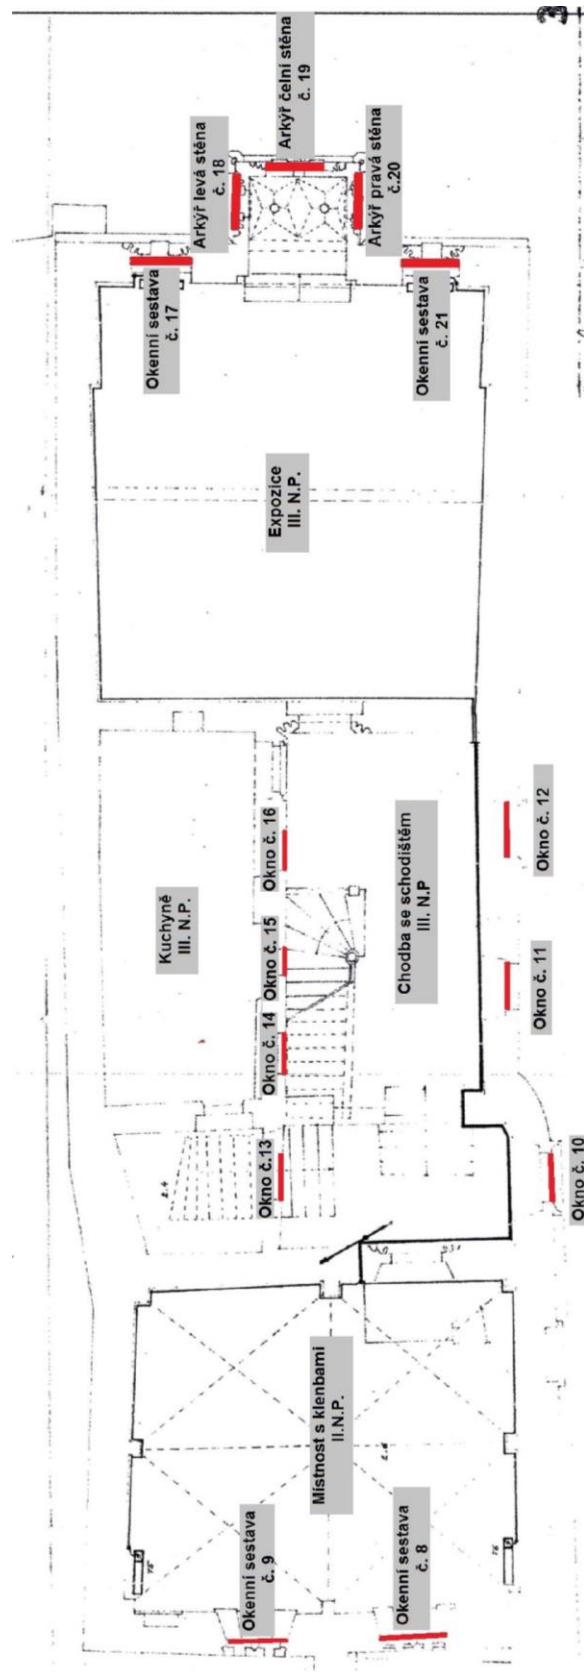
Místnost s klenbami, levá okenní sestava č. 8 a pravá okenní sestava č. 9 - 2ks.

-okenní křídla při zavírání zadržávají o okenní rám, křídla jsou svěšená pravděpodobně z důvodu uvolněných okenních závěsů nebo je dřevěná konstrukce uvolněna v konstrukčních spojích, okapnice na vnější straně jsou poškozeny, konstrukční spoje jsou uvolněné, konstrukční materiál může být napaden dřevokaznou houbou, povrchová úprava na vnější ploše poškozená, nesoudržná
