# RESTAURÁTORSKÝ PRŮZKUM A ZÁMĚR NA POŠKOZENÉ VITRAJE VLAŠSKÉHO DVORU V KUTNÉ HOŘE.

**RESTAURÁTORSKÝ PRŮZKUM STAVU VITRAJÍ V NÍŽE JMENOVANÝCH  
PROSTORÁCH VLAŠSKÉHO DVORU.**

**PAMÁTKA : VLAŠSKÝ DVŮR**

**ADRESA PAMÁTKY : HAVLÍČKOVO NÁMĚSTÍ 1, KUTNÁ HORA, VNITŘNÍ MĚSTO,  
VRCHLICE**

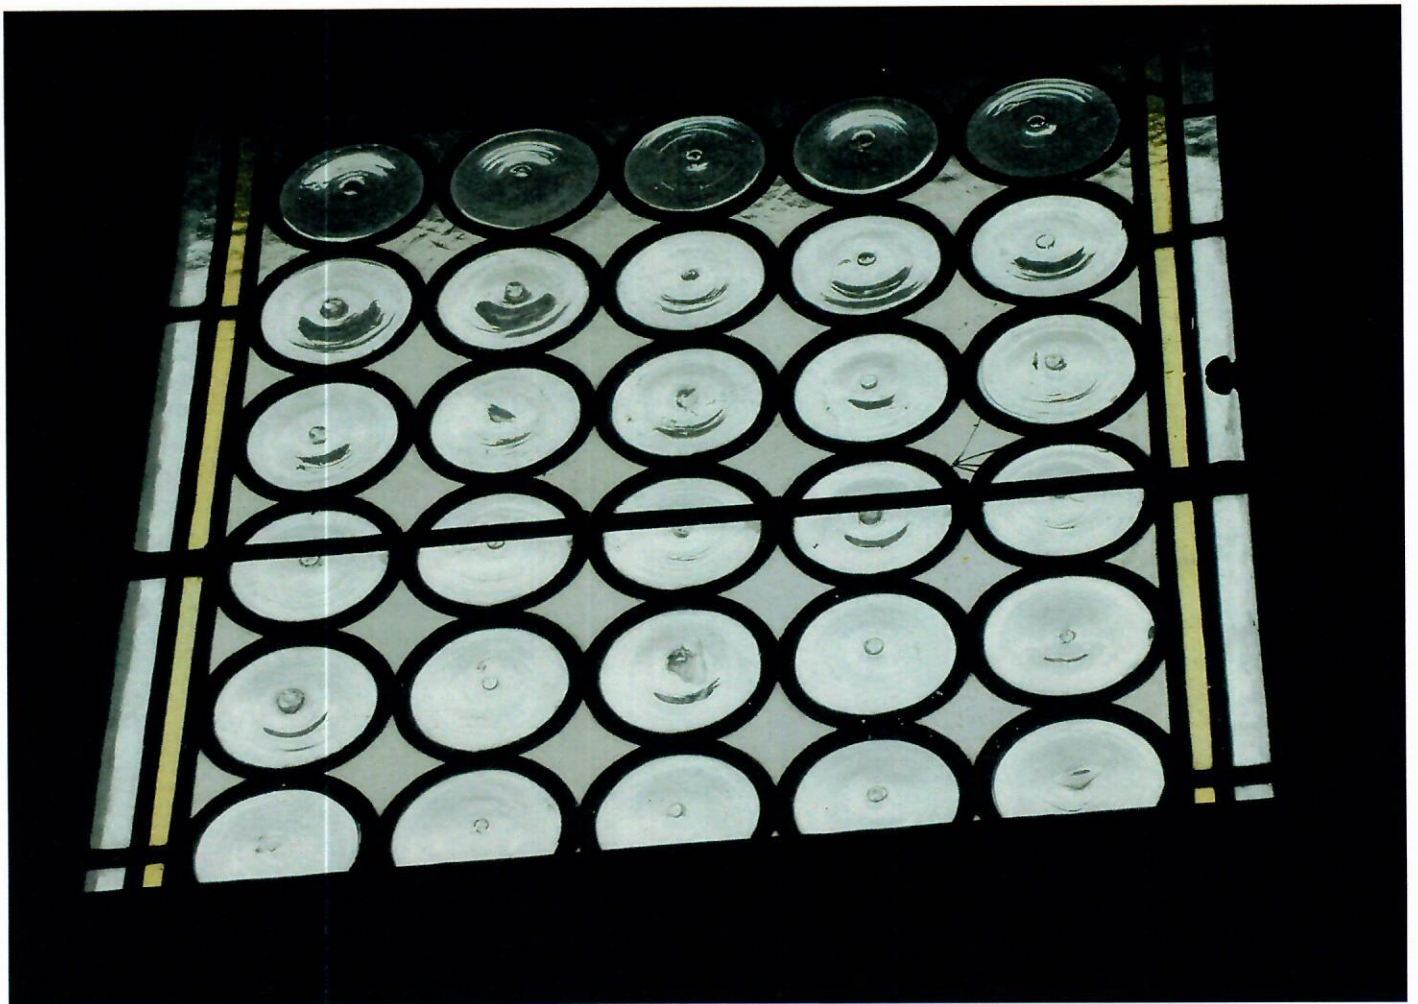
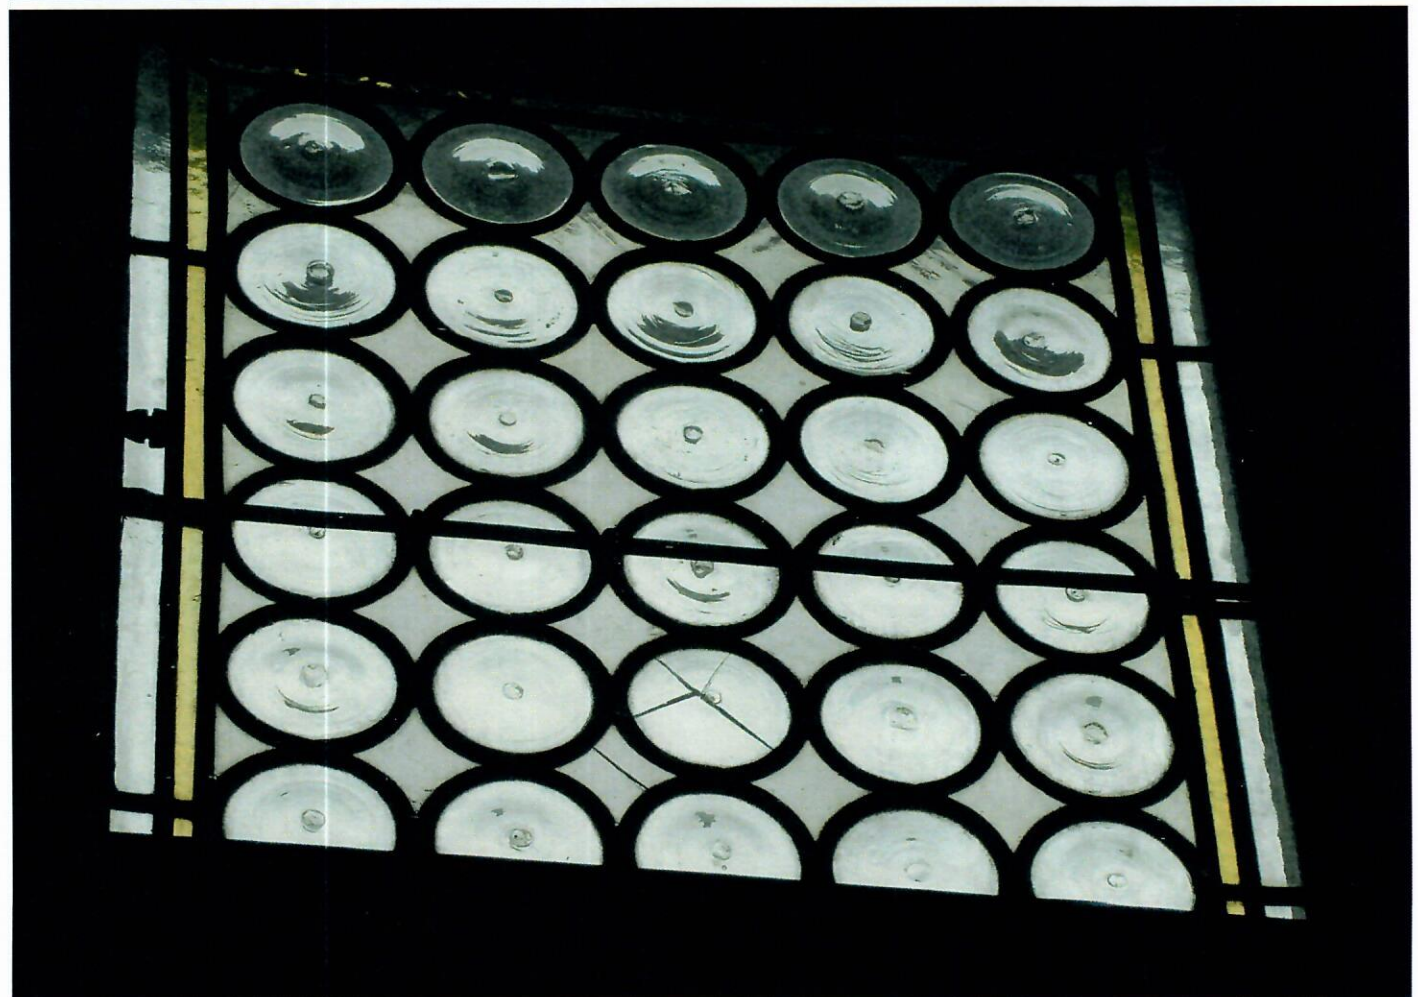
- Okno č. 1      Horní výplně 3 ks prasklé, spodní výplň levého křídla v horní části opět větrem uvolněná. V pravé výplni prasklé sklo bordury. Výplně jsou deformované. Nejvíce obě spodní. Nutné zrestaurovat oba malované erby.

Audienční síň, okno č 1. Záznam poškození.

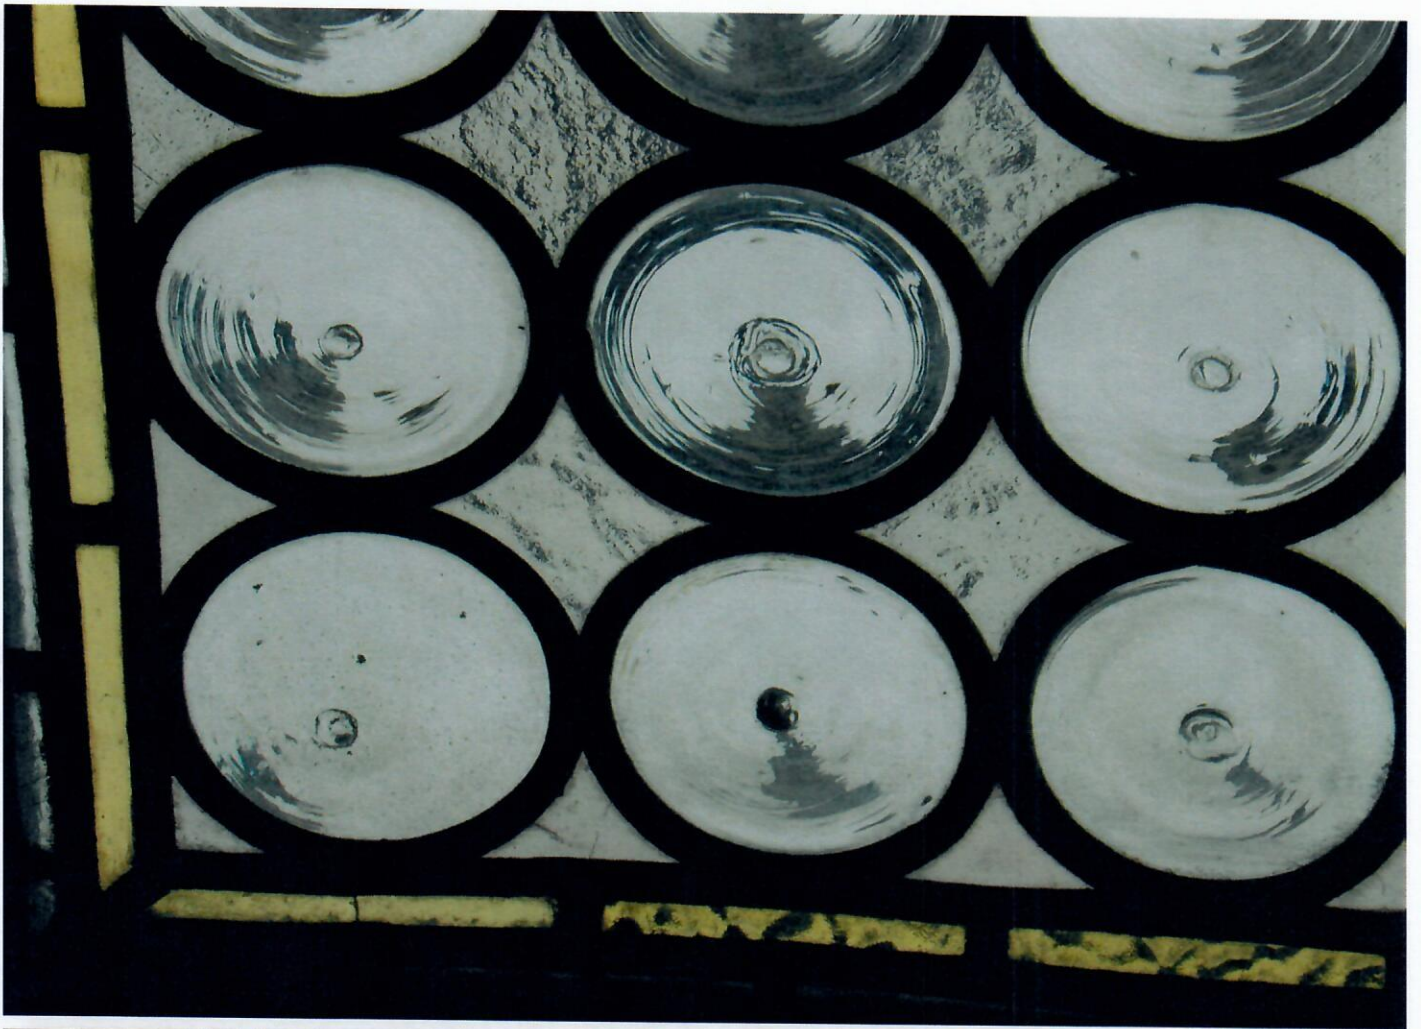
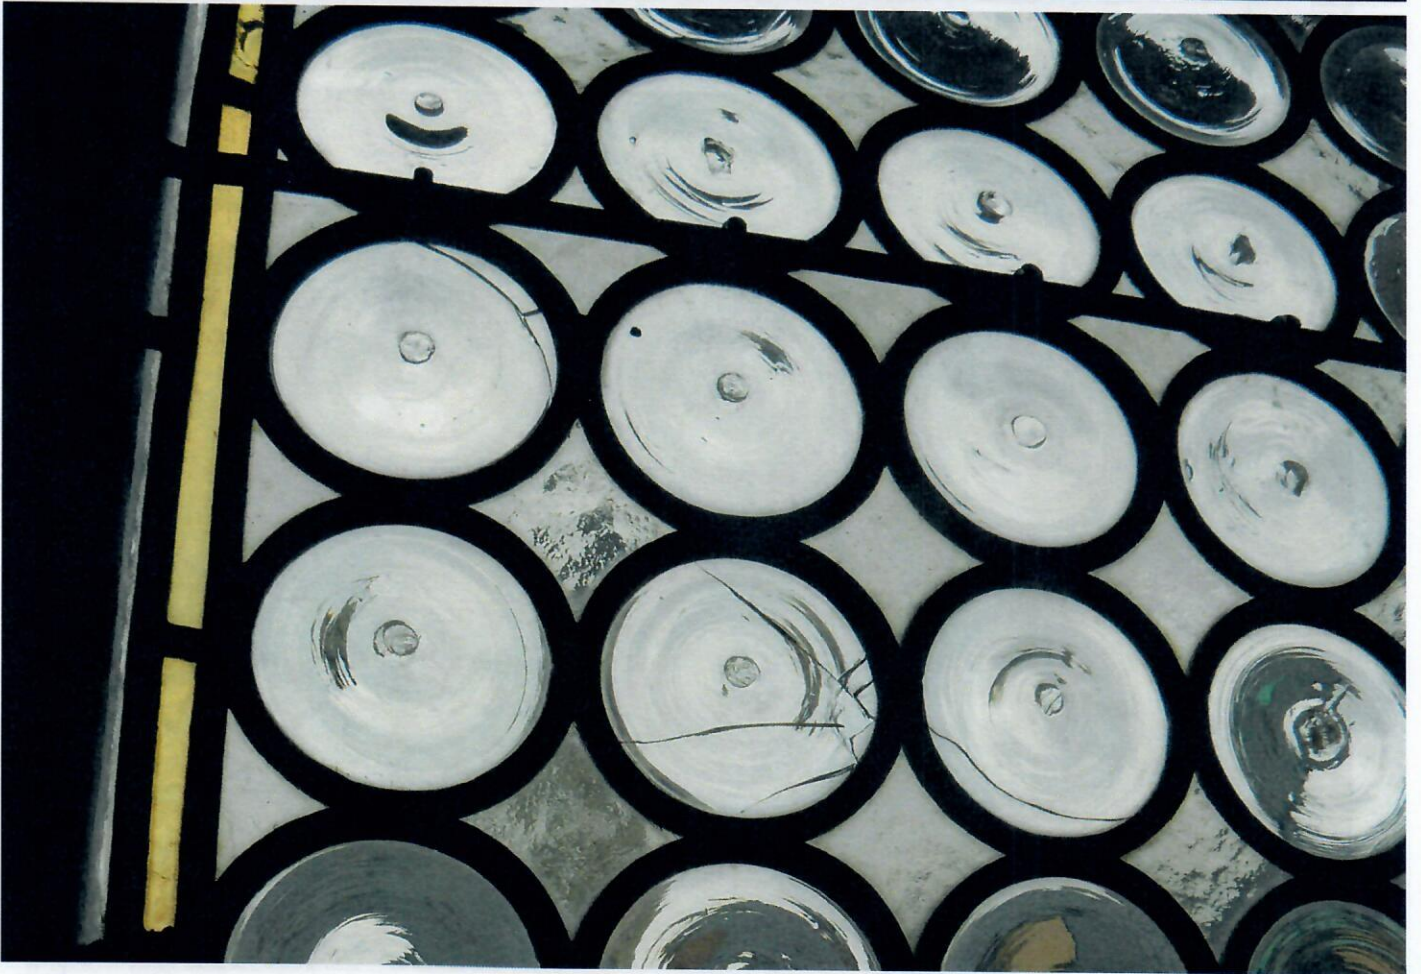
- Okno č. 3      Pravá spodní výplň 3 ks poškozené a je značně deformovaná. U levé spodní výplně je poškozená bordura a je také v ploše zdeformovaná. Olověná vazba je u všech čtyřech výplní dožilá. Malbu erbů je nutné zrestaurovat.

Audienční síň, okno č.3 Výplně okna jsou značně deformované.

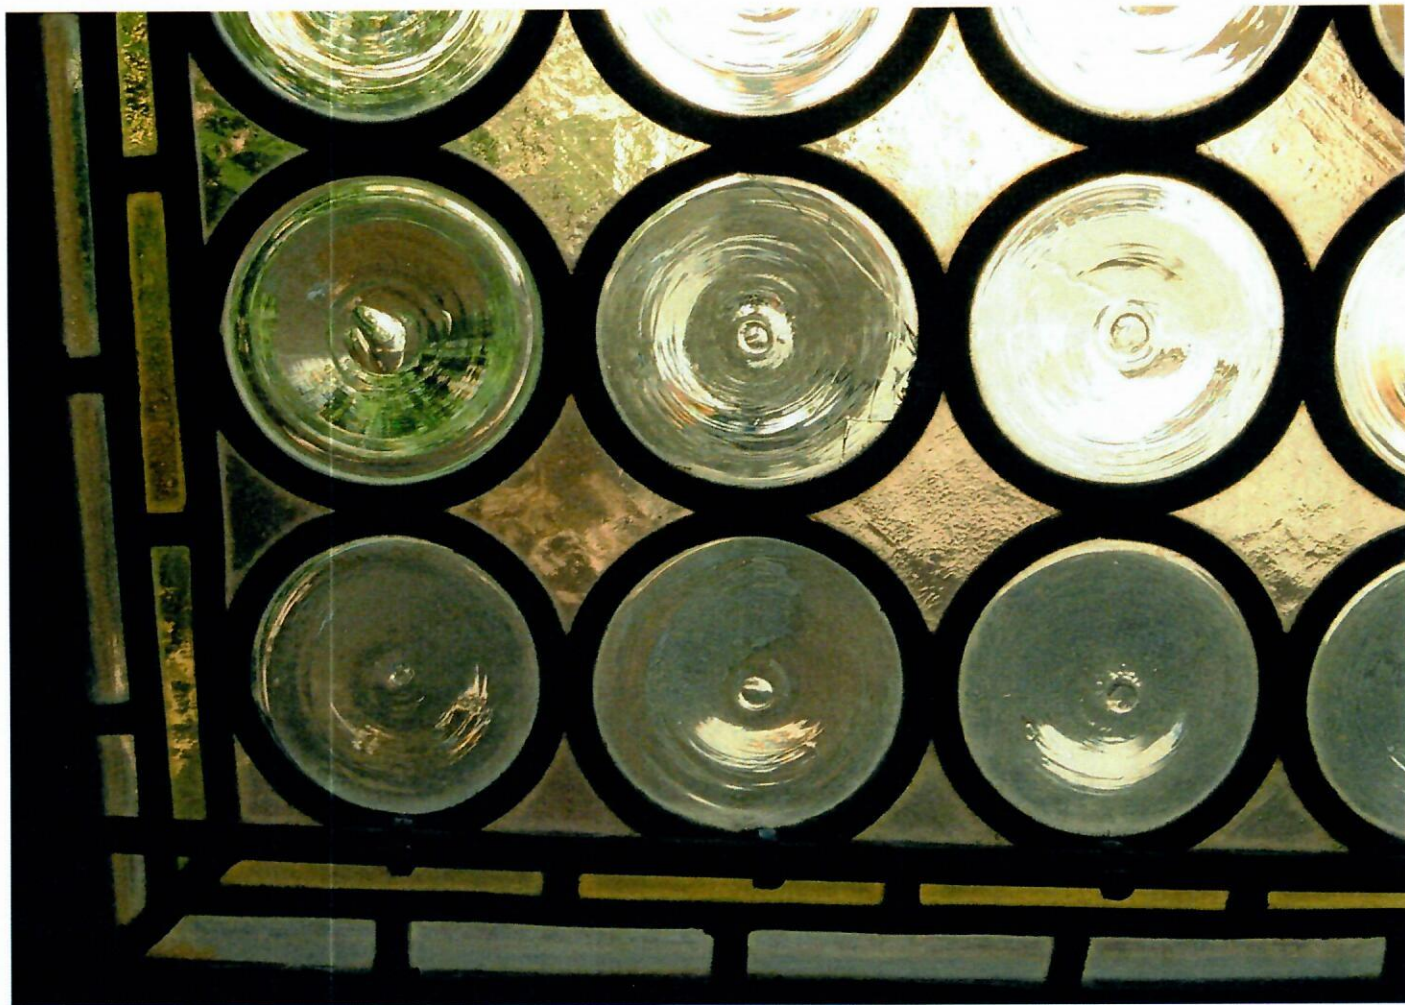
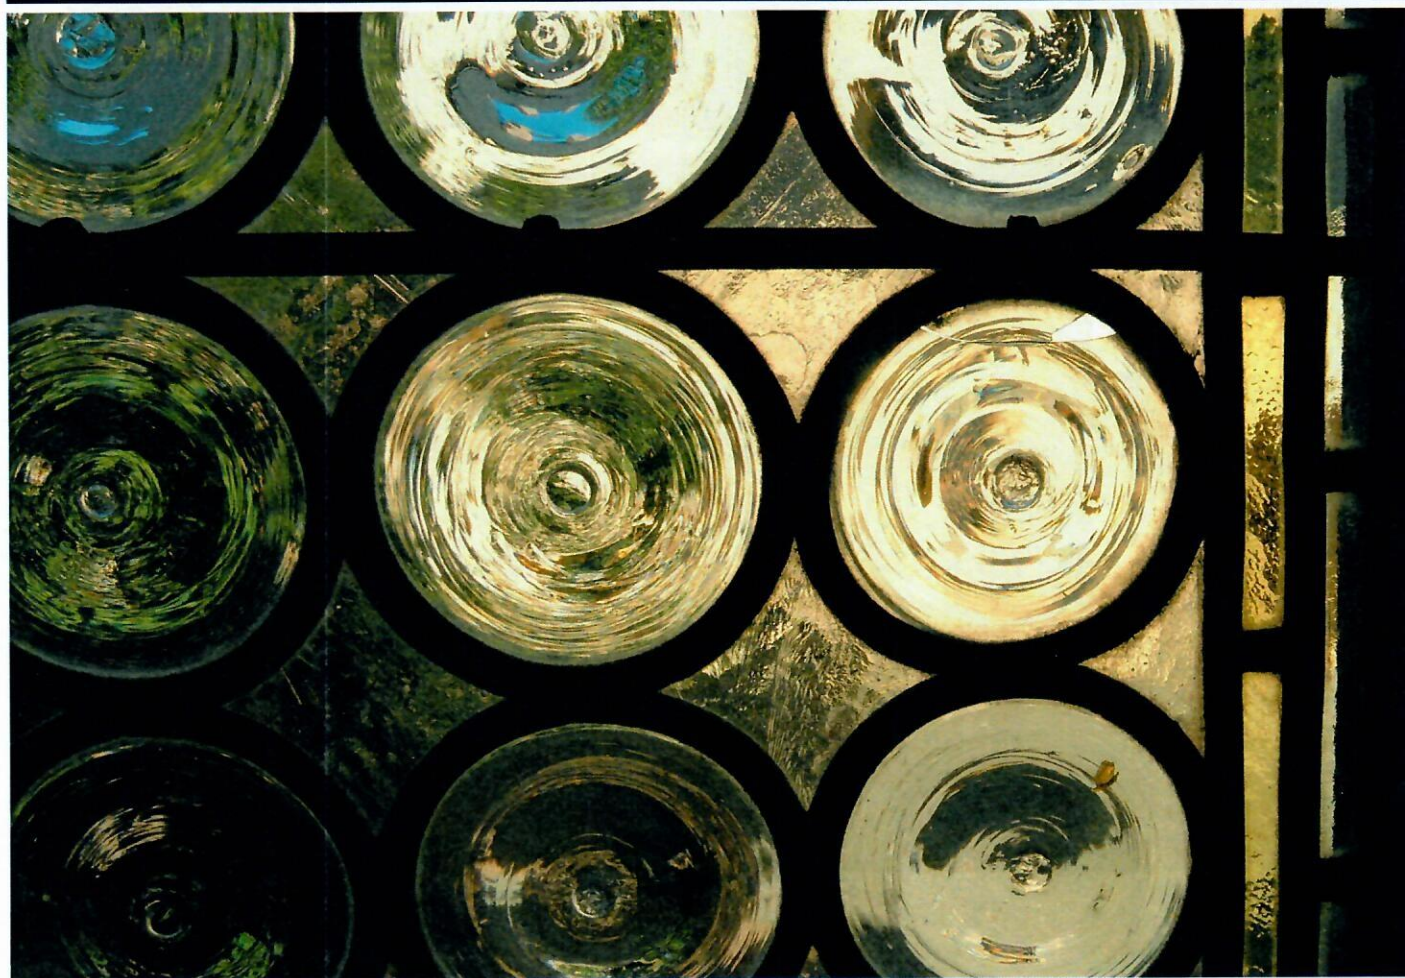
- Okno č. 6      Značně větrem jsou deformované obě spodní výplně. Olověná vazba na všech čtyřech výplních je dožilá. Malbu erbů je třeba zrestaurovat.

- Okno č. 7      Výplně jsou v ploše zvlněné. Vazba výplní uvolněná. Nutné zrestaurovat malované erby.

Audienční síň, okno č. 6 a 7. Výplně okna č. 6 jsou značně vyduuté . Výplně okna č. 7 jsou bez poškození dílů skel.  
Plochy výplní jsou uvolněné a zvlhňené.

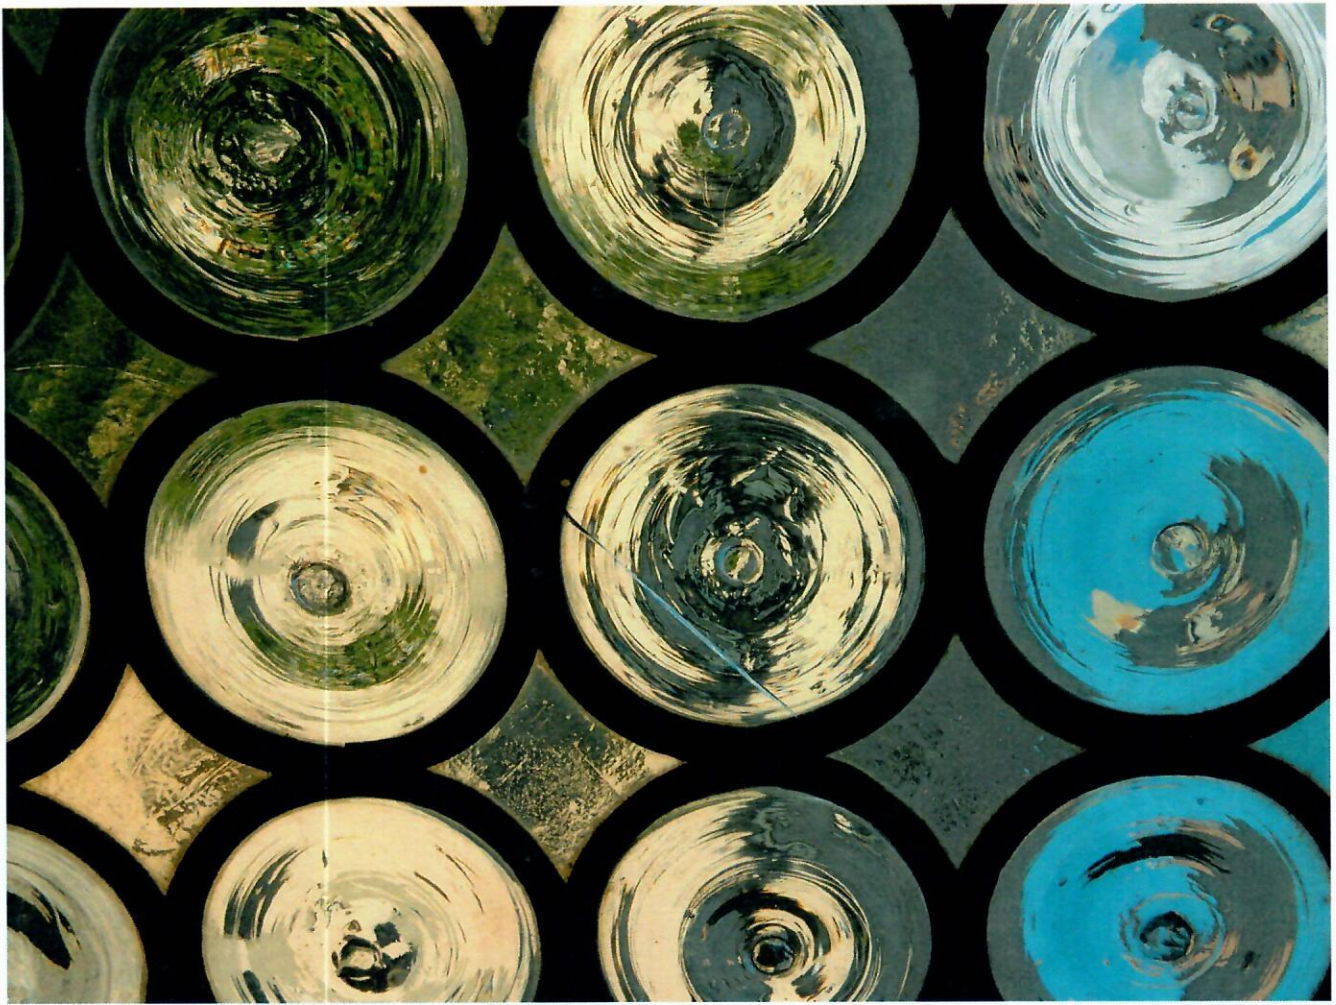
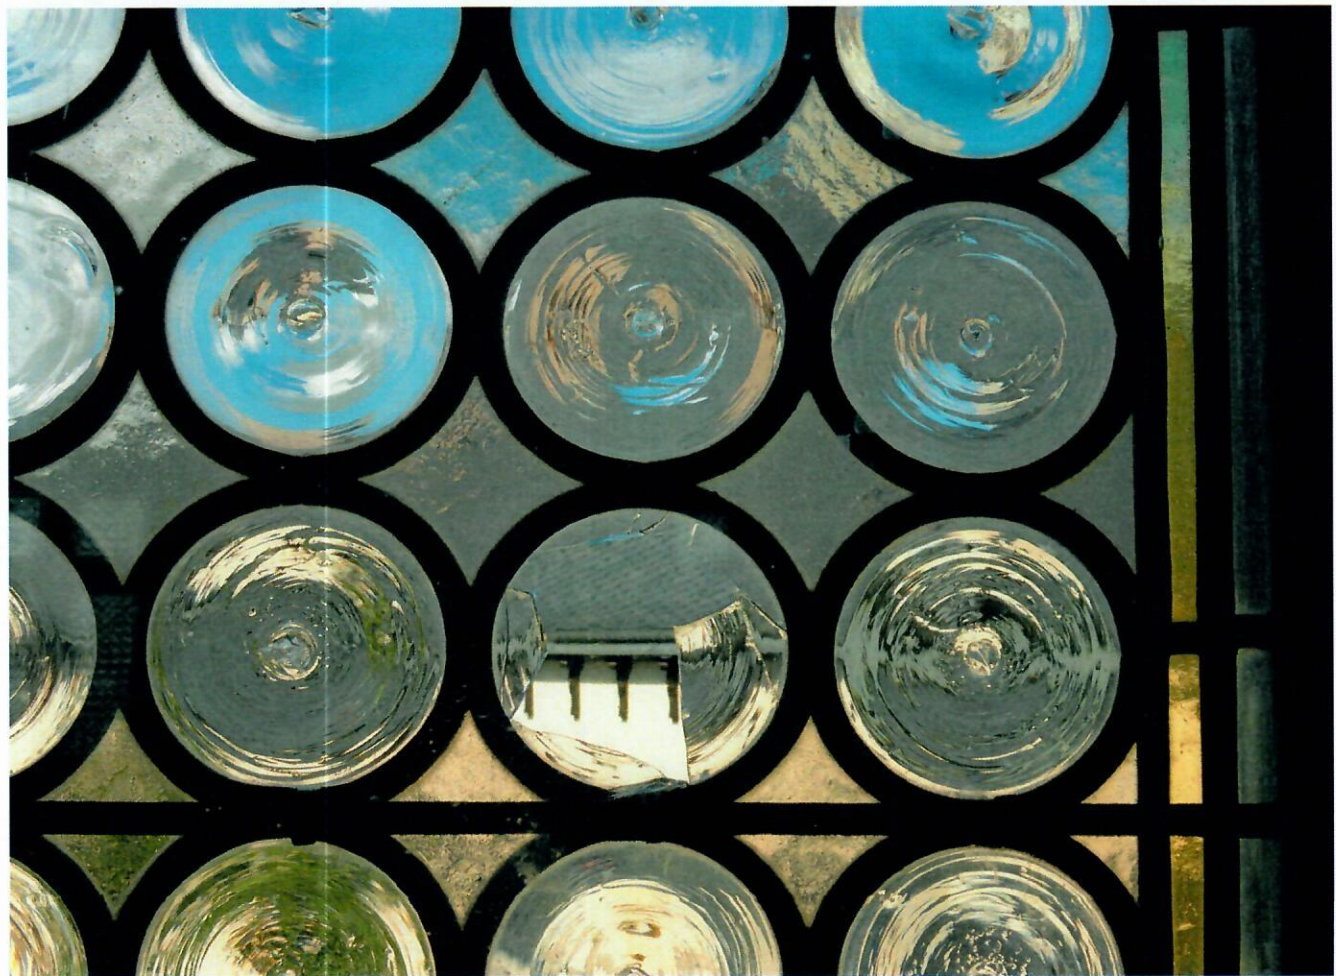
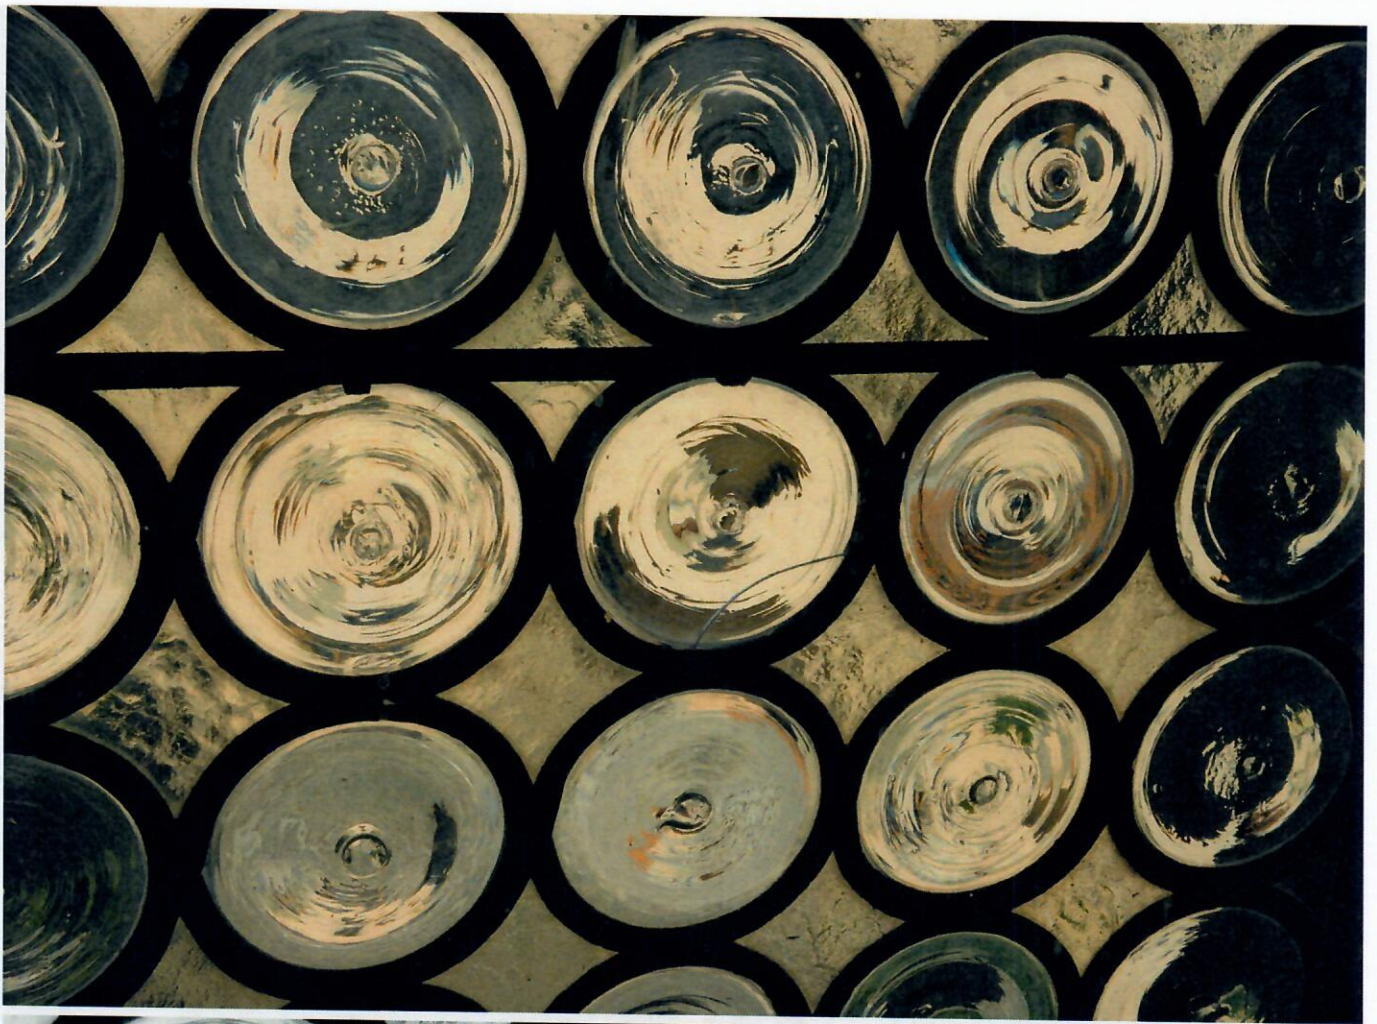
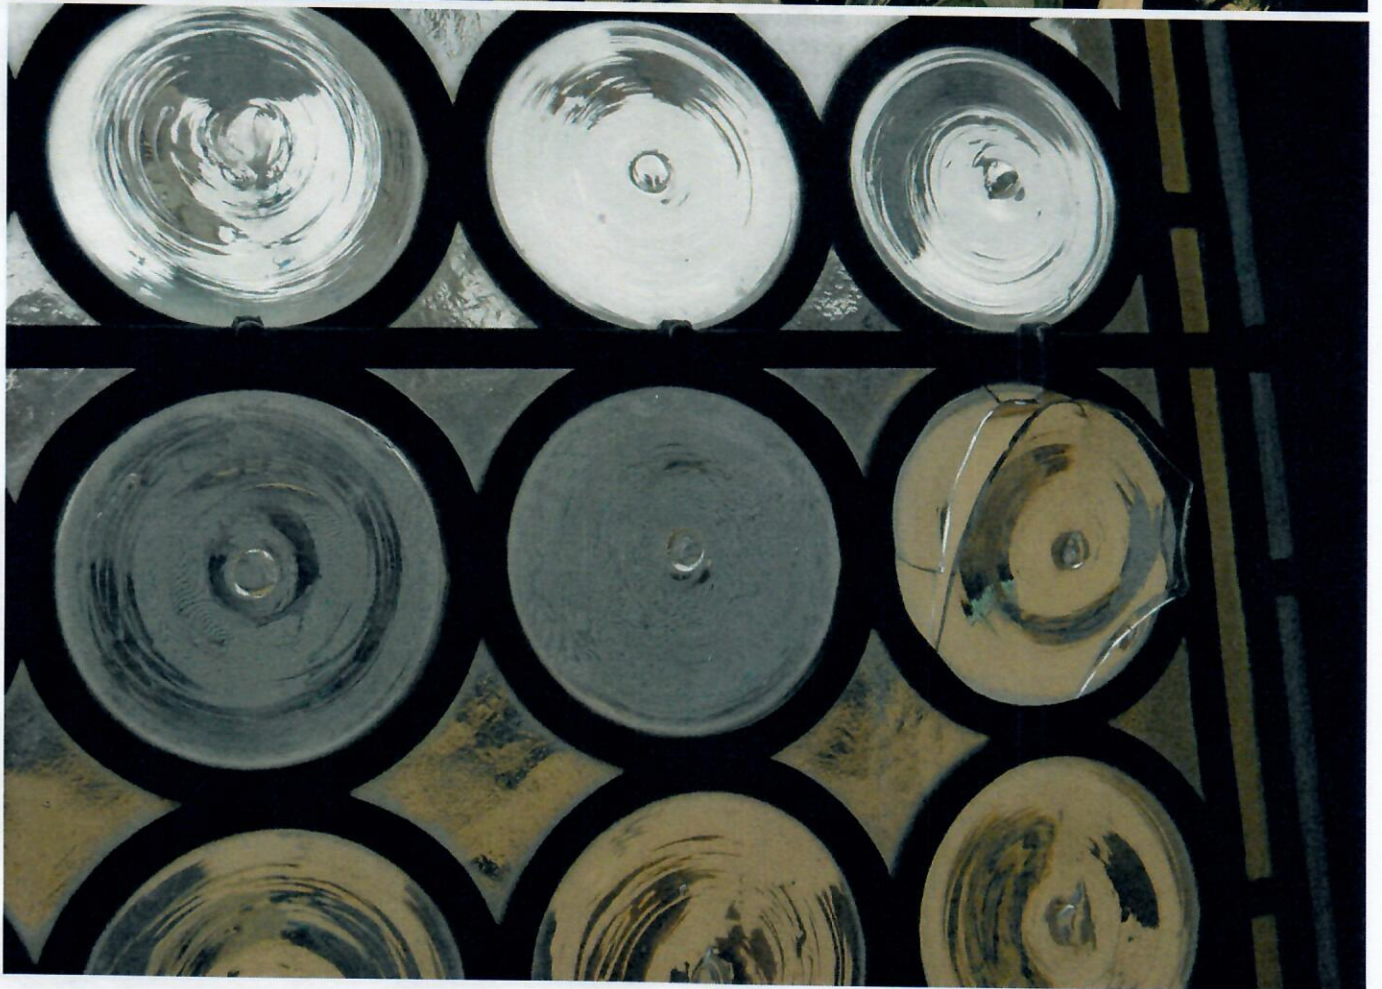
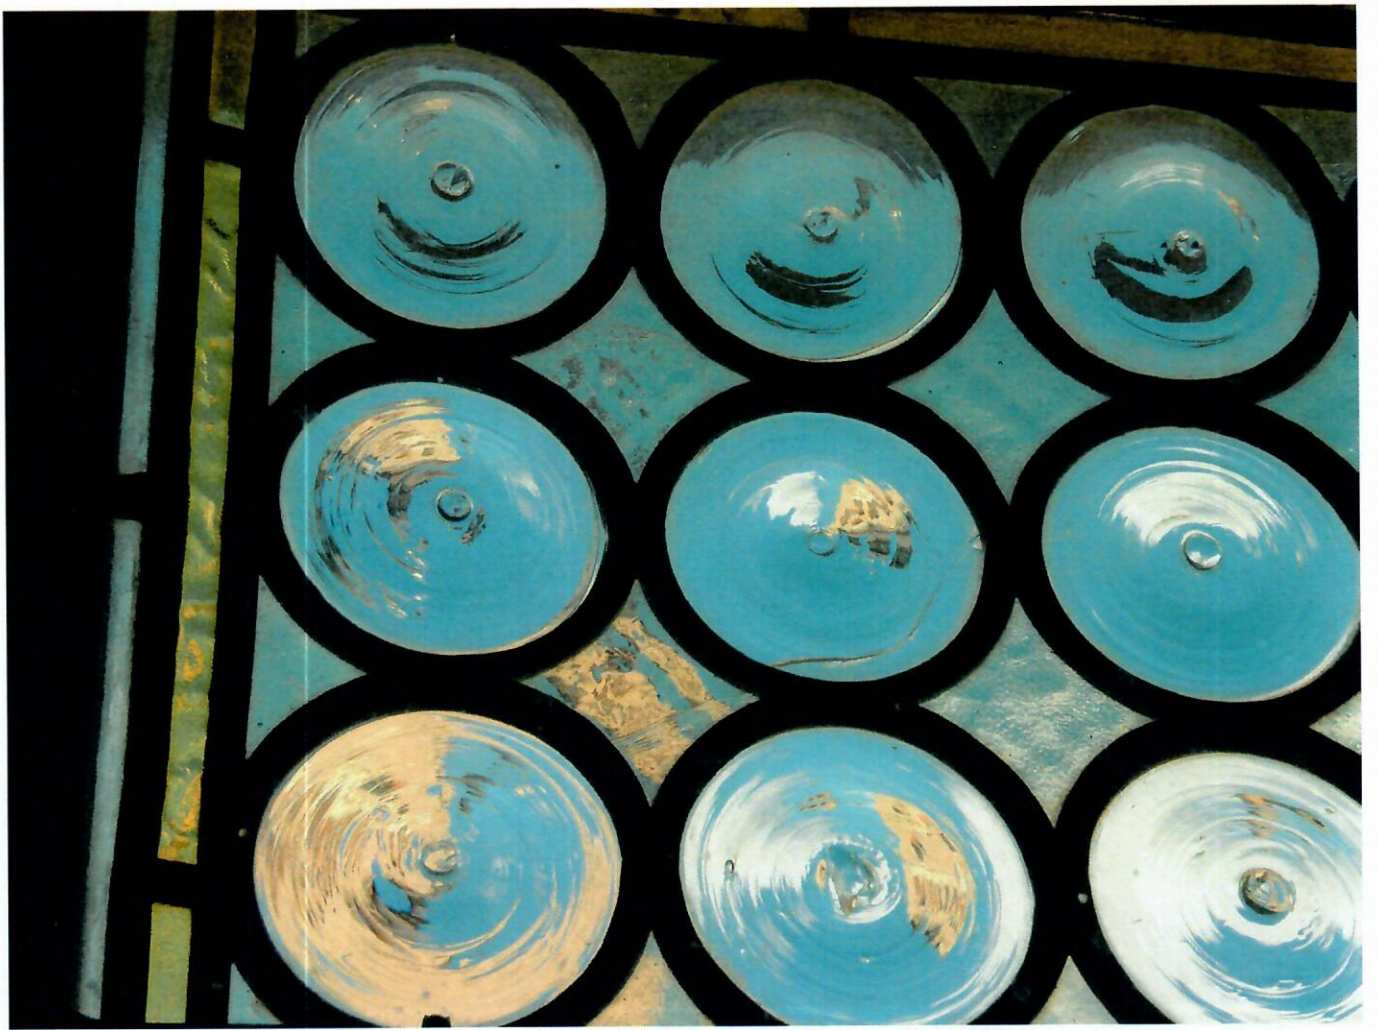
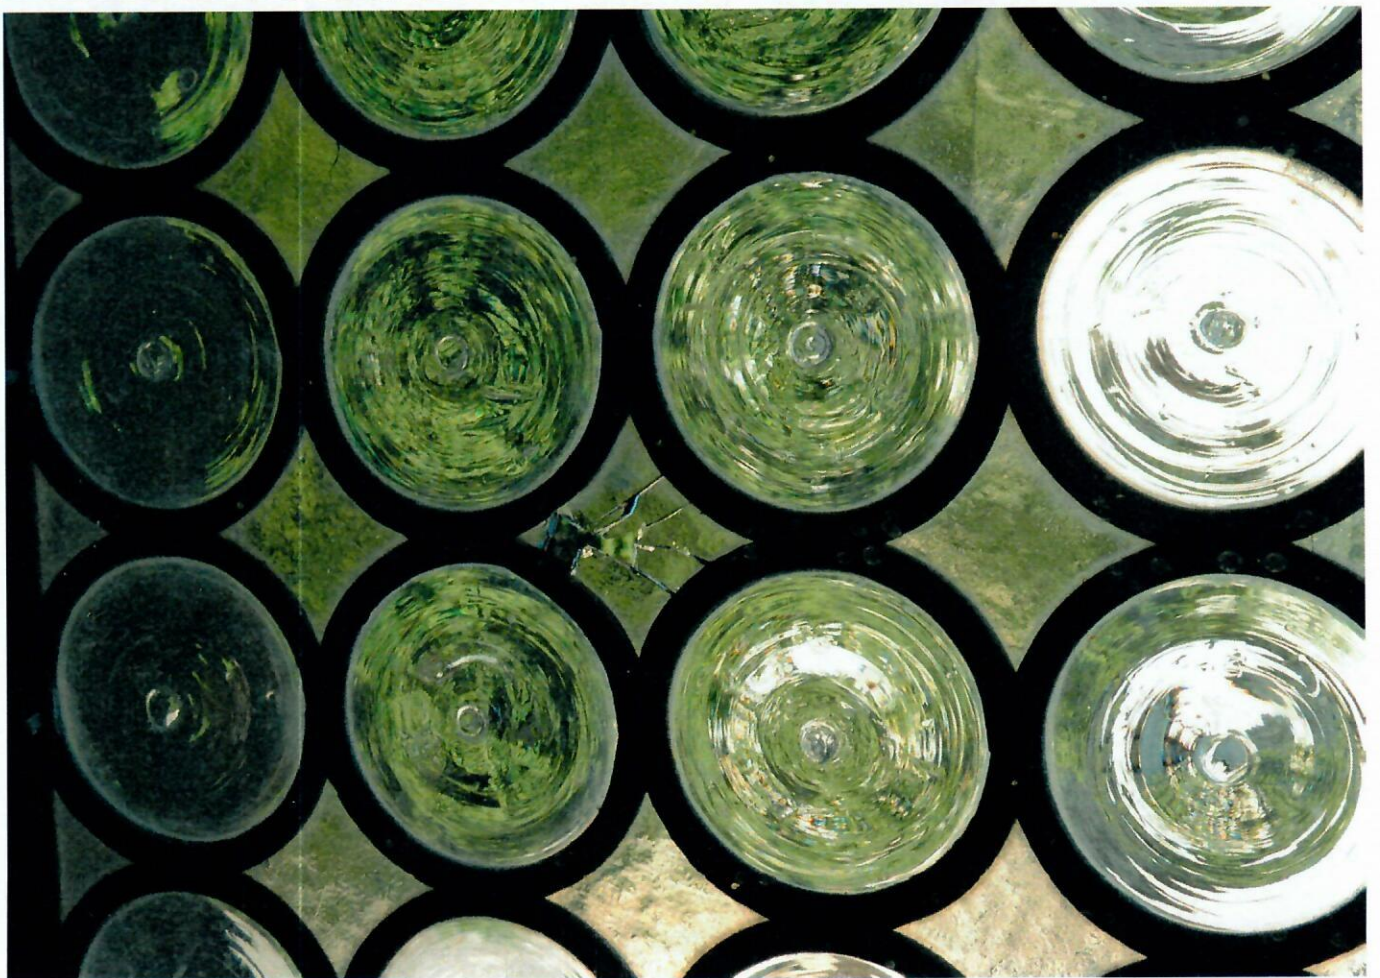
Ukázky poškození dílů vitrají.
