# RESTAURÁTORSKÝ PRŮZKUM A ZÁMĚR NA POŠKOZENÉ VITRAJE VLAŠSKÉHO DVORU V KUTNÉ HOŘE.

**RESTAURÁTORSKÝ PRŮZKUM STAVU VITRAJÍ V NÍŽE JMENOVANÝCH  
PROSTORÁCH VLAŠSKÉHO DVORU.**

**PAMÁTKA : VLAŠSKÝ DVŮR**

**ADRESA PAMÁTKY : HAVLÍČKOVO NÁMĚSTÍ 1, KUTNÁ HORA, VNITŘNÍ MĚSTO,  
VRCHLICE**

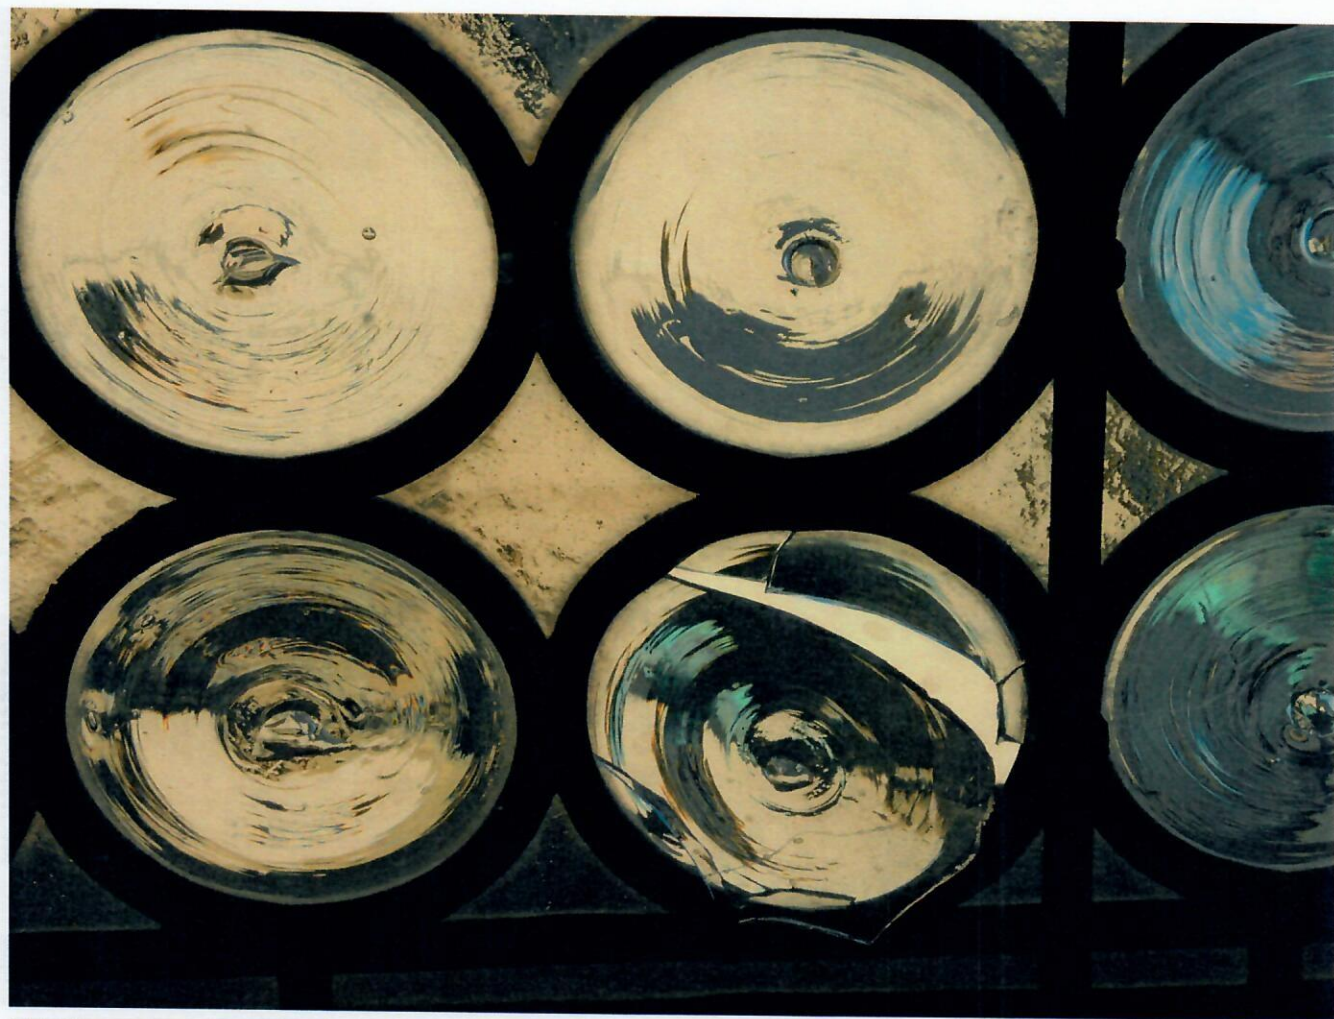
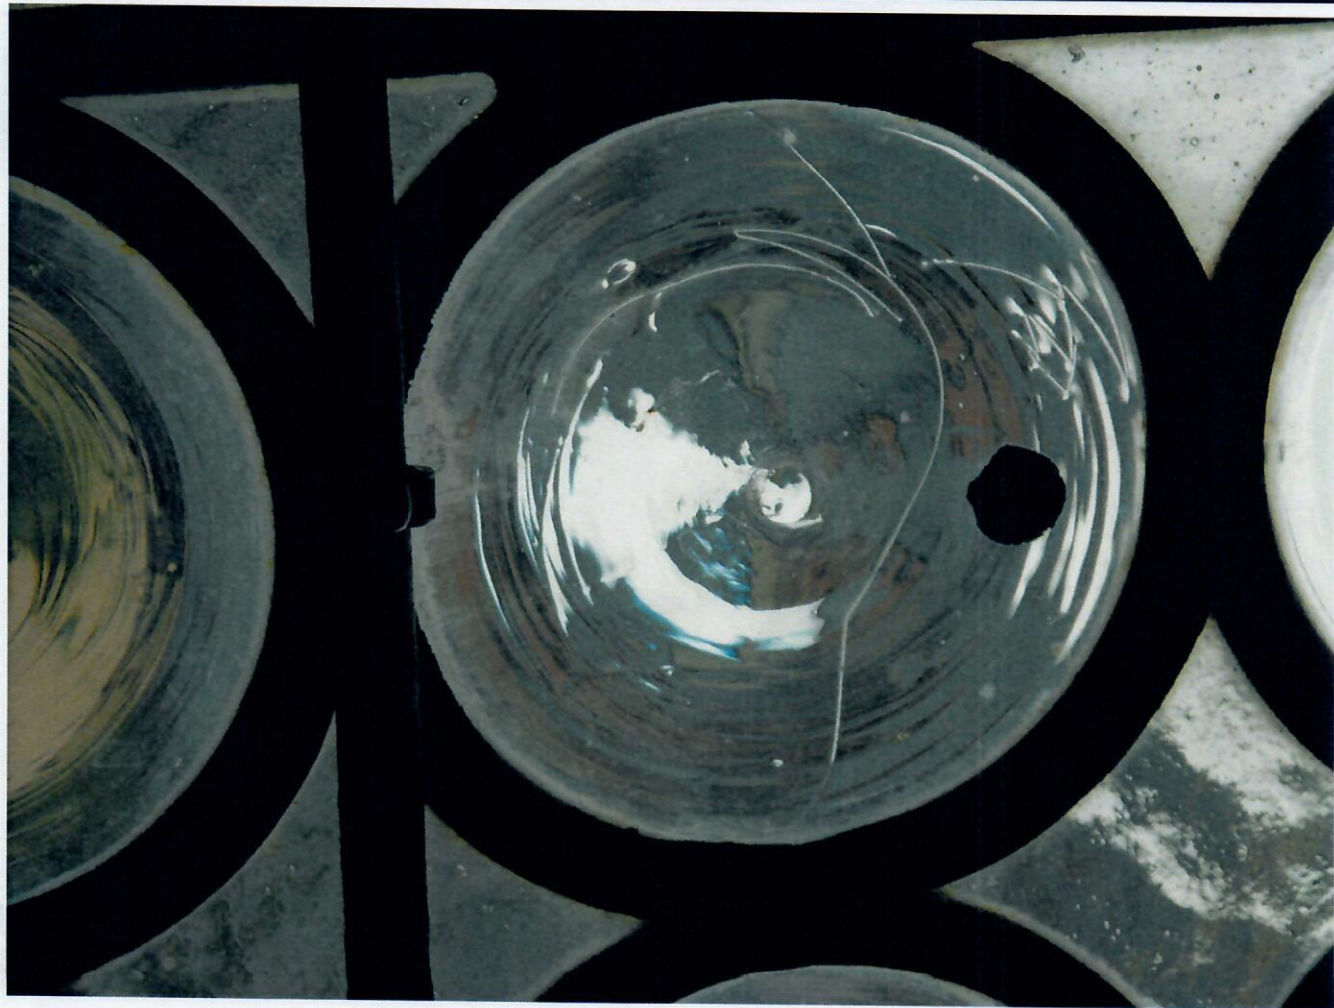
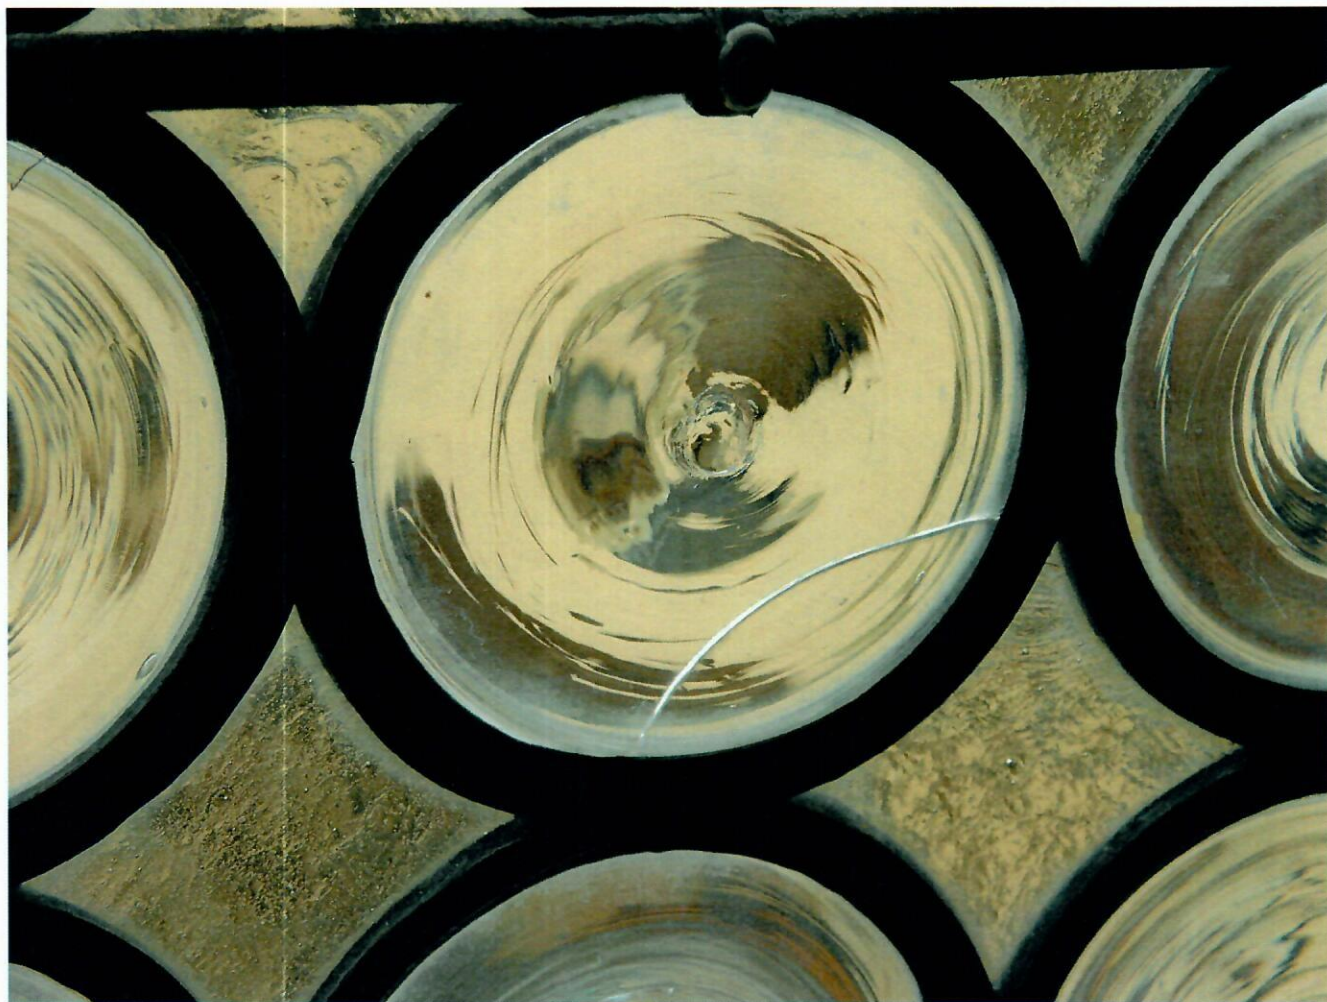
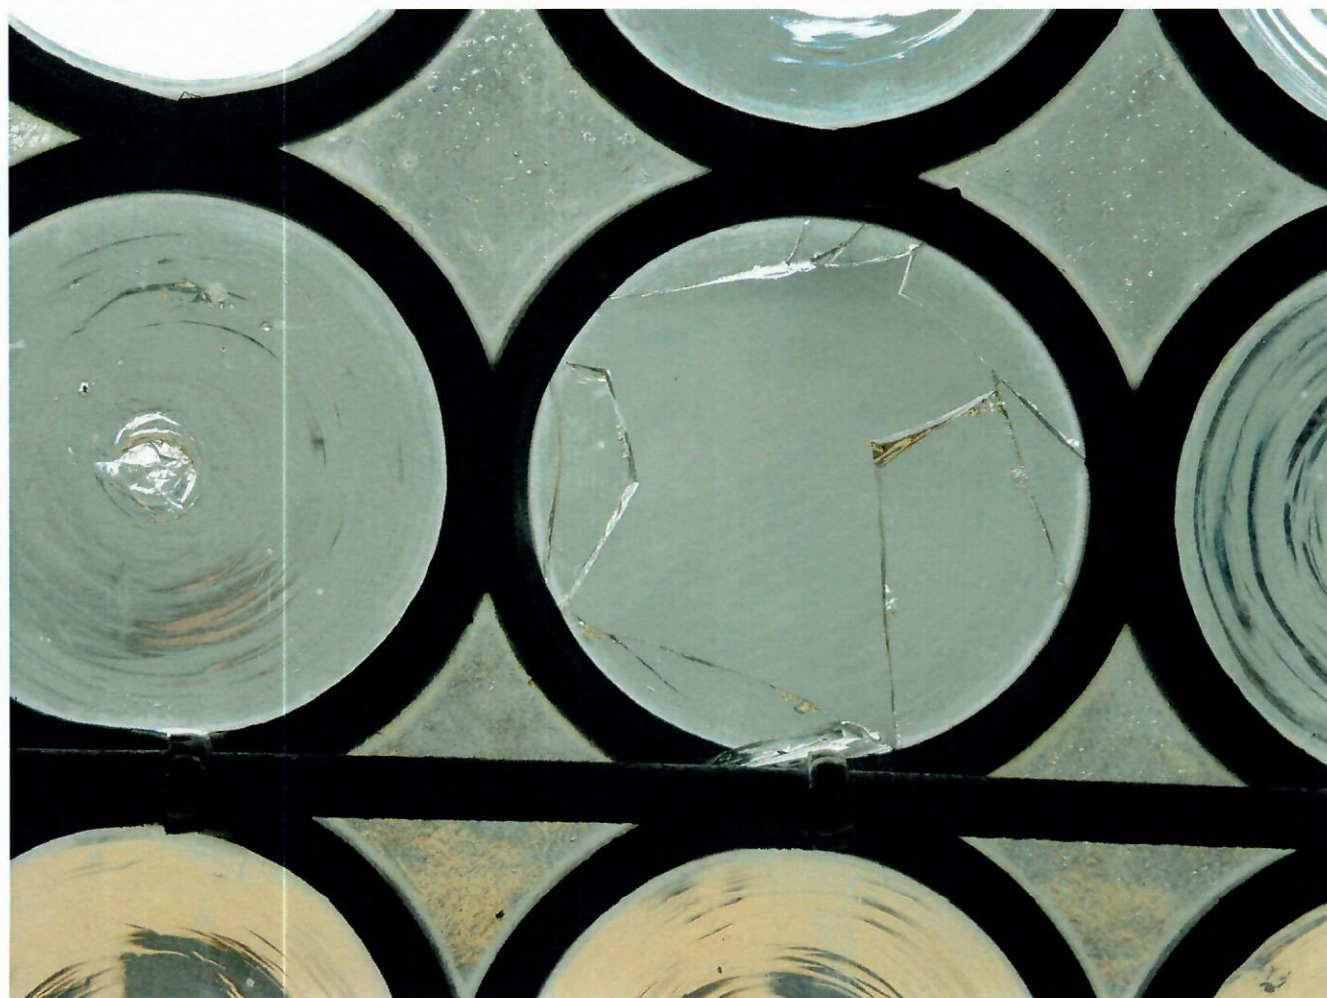
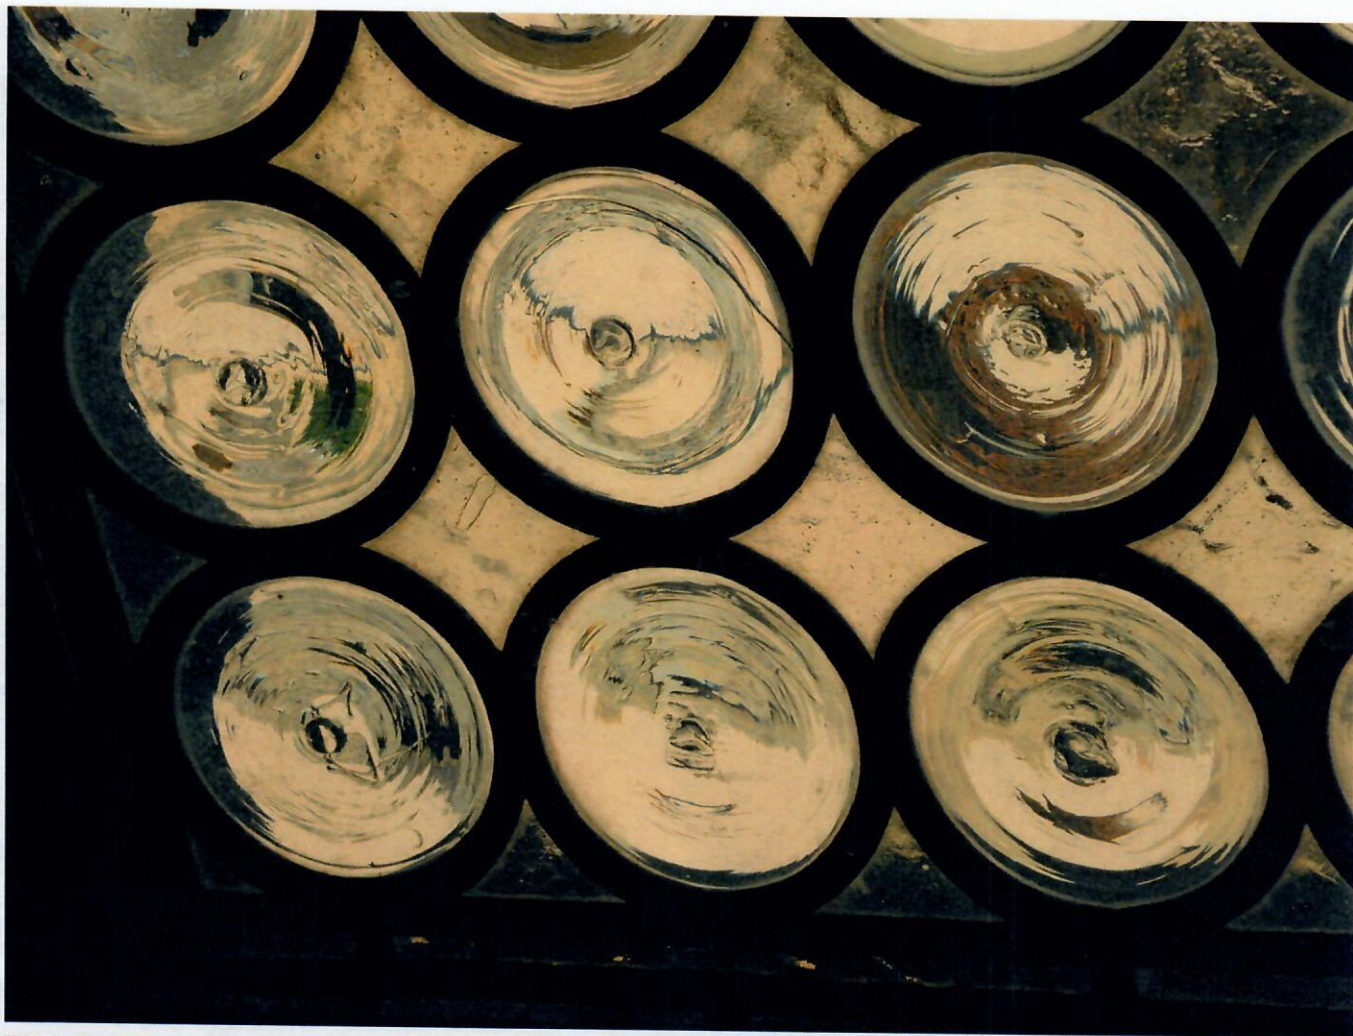
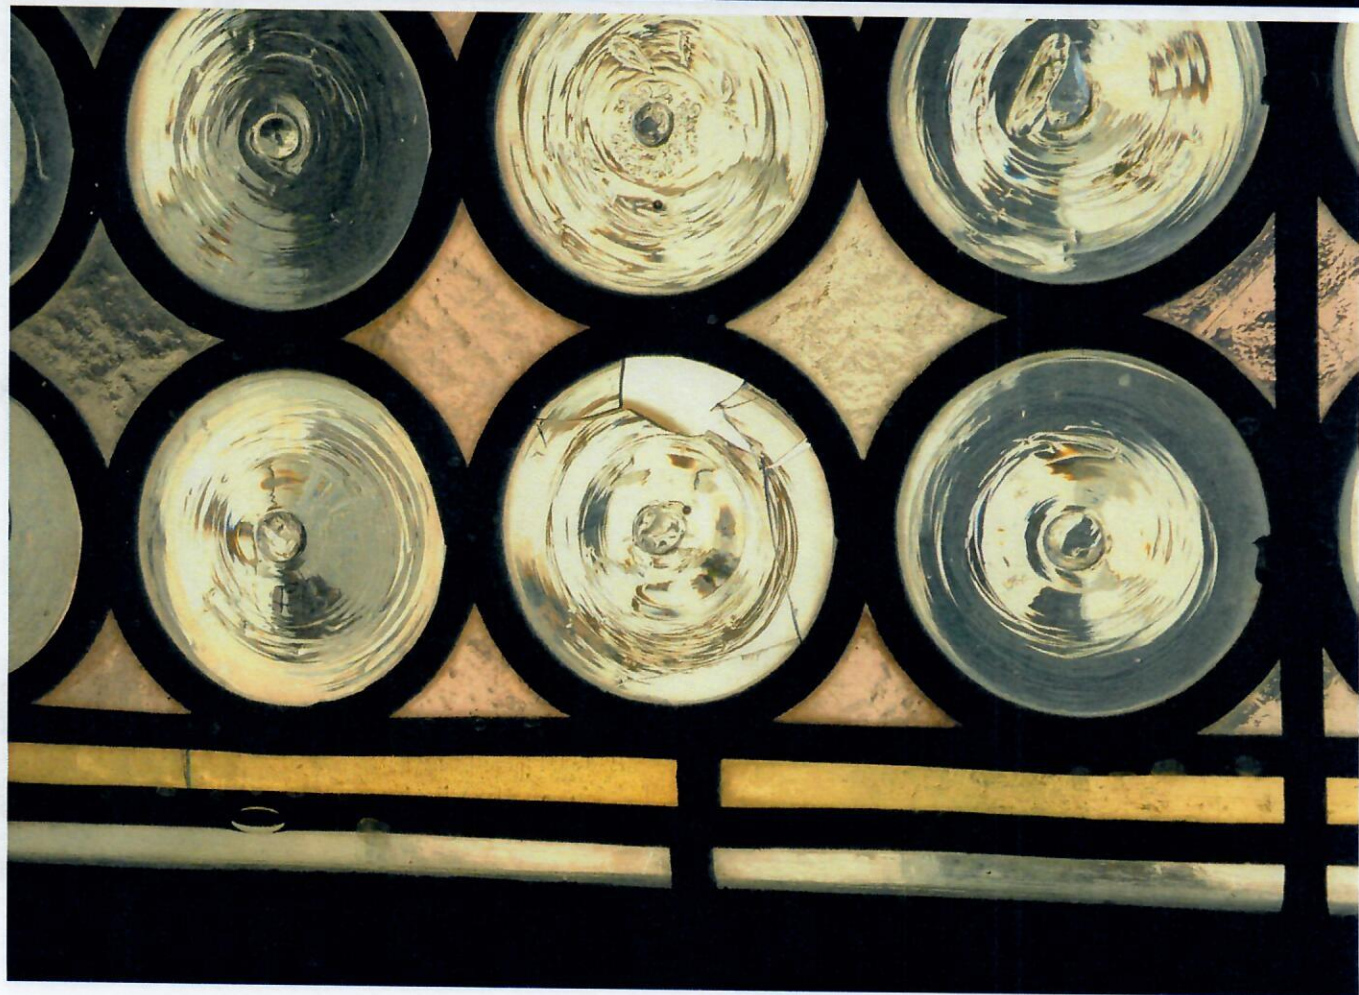
- Okno č. 1      Levá spodní výplň má 3 poškozená skla, Pravá spodní výplň má 2 poškozená skla. Plochy výplní jsou zvlněné. Olověná vazba uvolněná.
- Okno č. 2      Pravá spodní výplň je v horní části poškozená v olověné vazbě. Výplně jsou zvlněné a vazba olov dožilá.

Rytířský sál. Okno č.2. Pravá spodní výplň je v horní části poškozená. Všechny výplně jsou uvolněné a jejich plochy zvlněné.

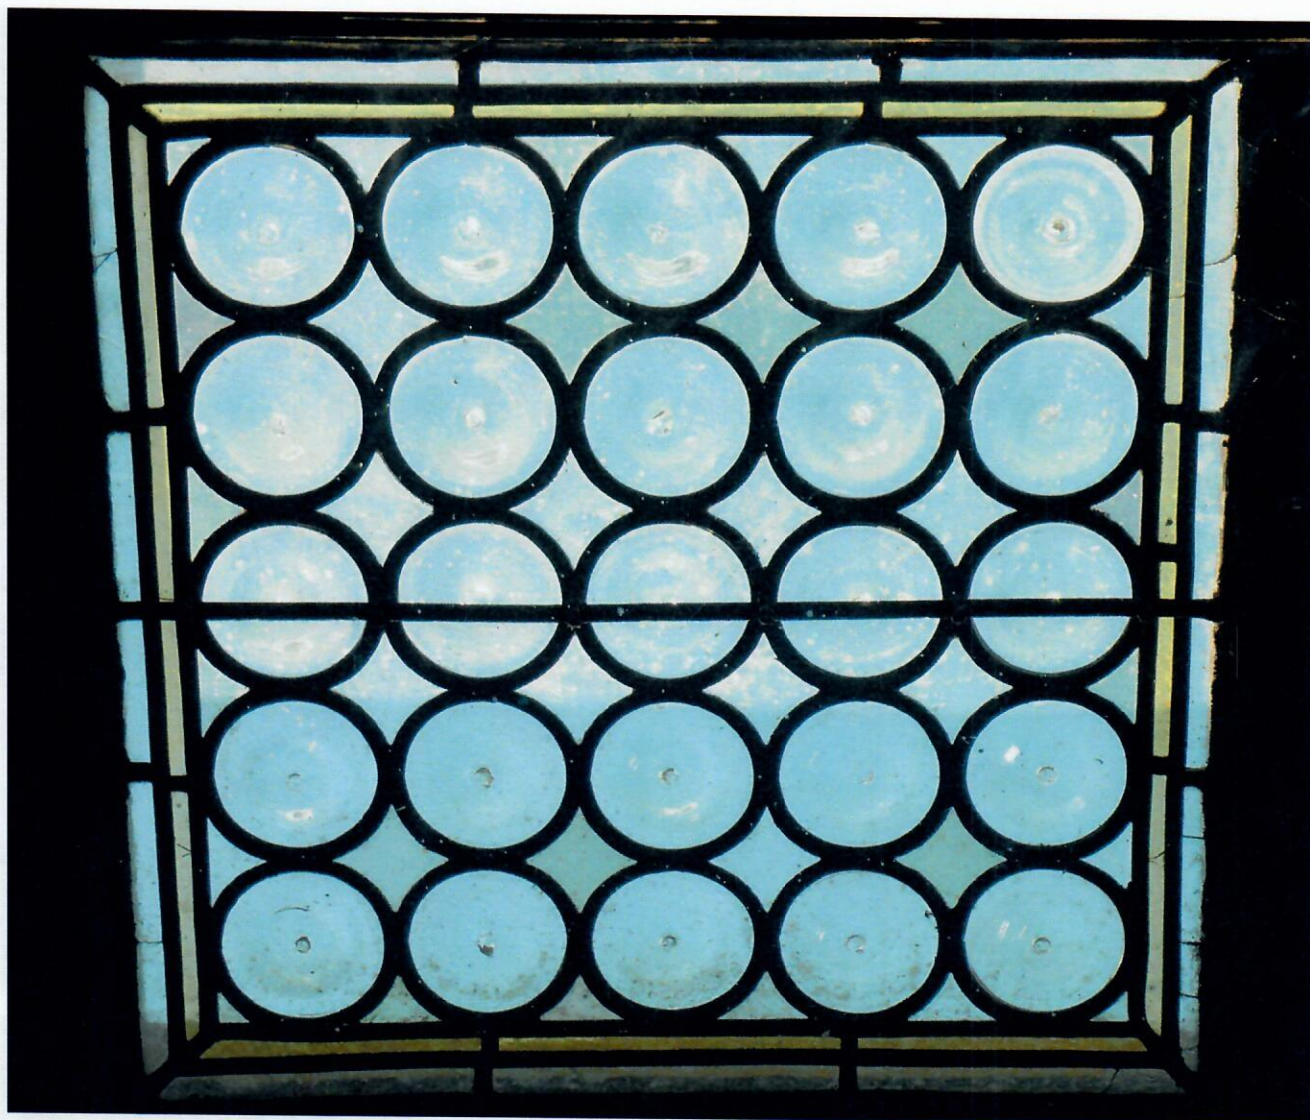
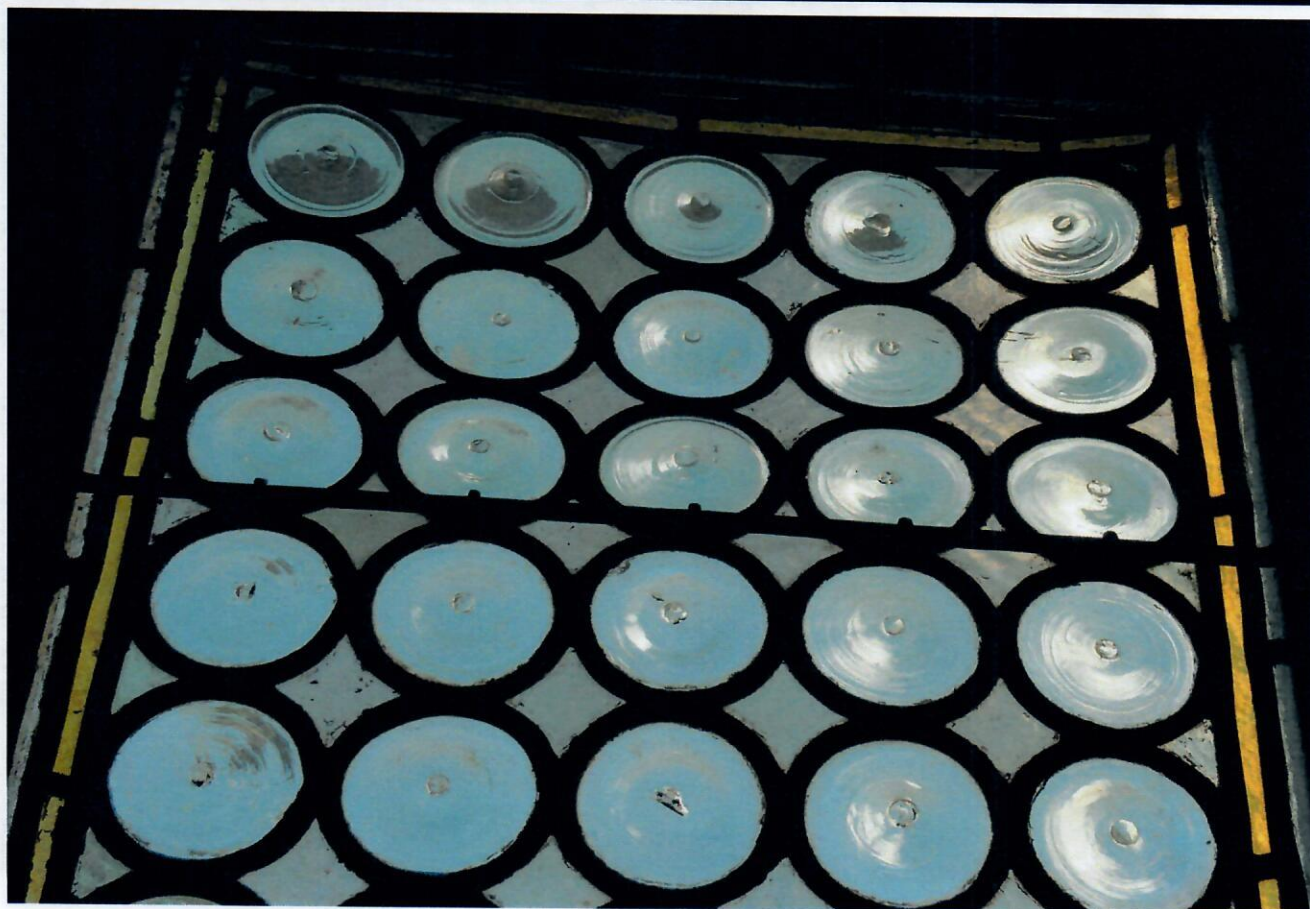
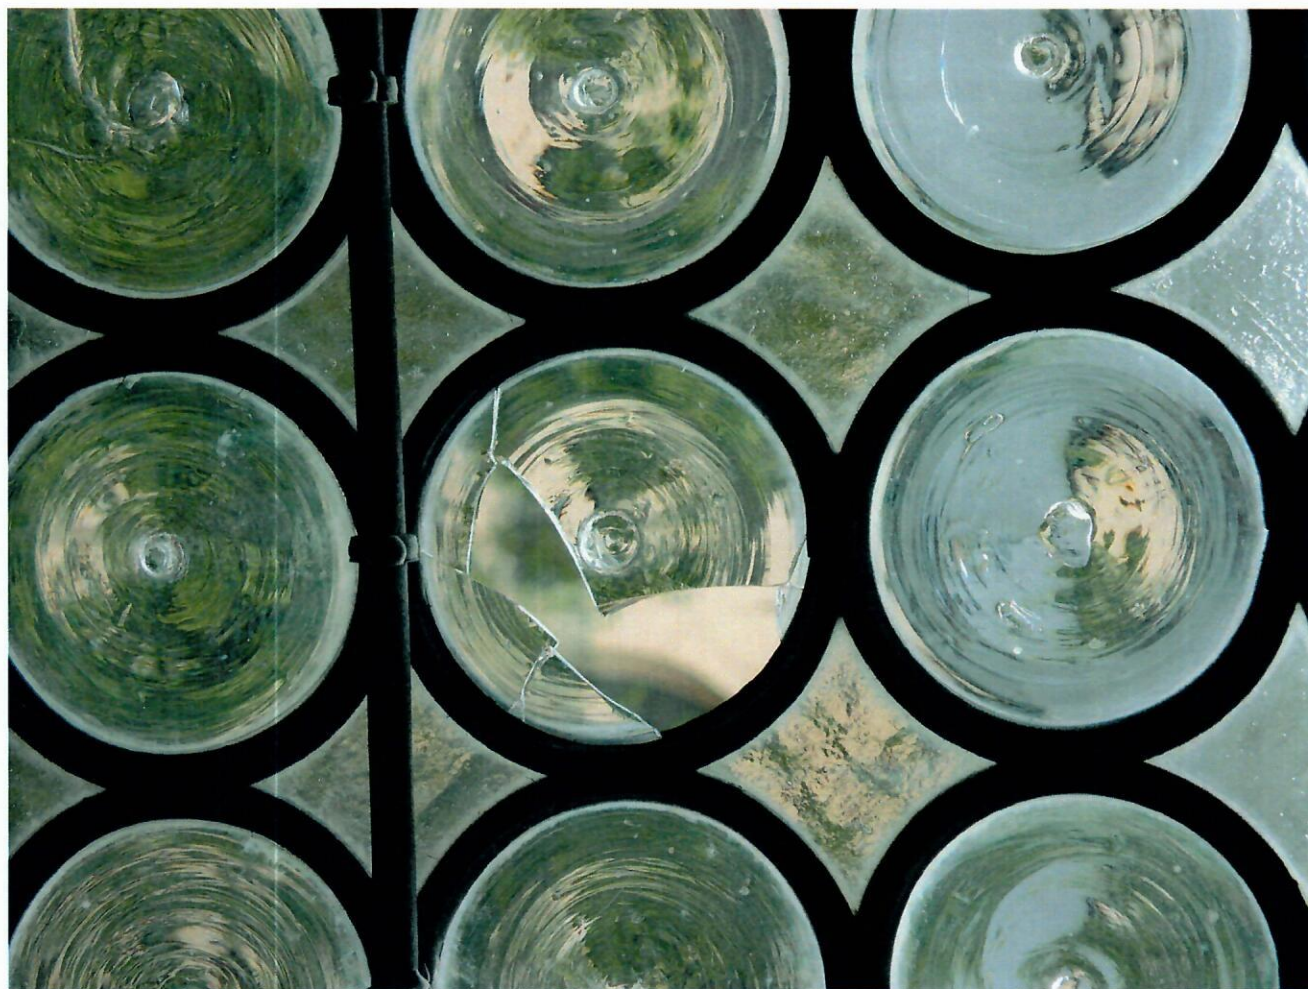
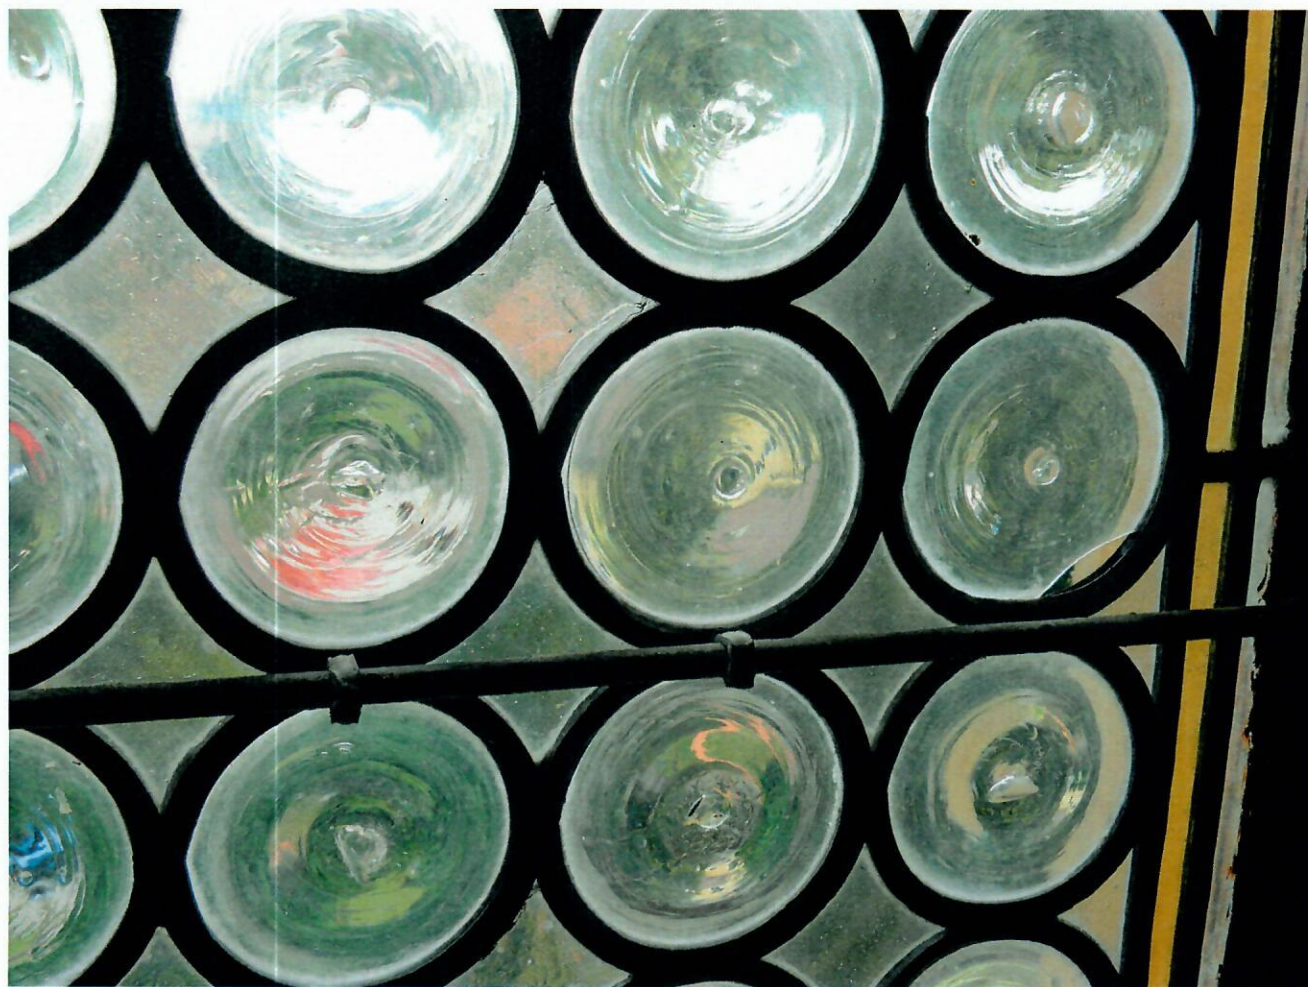
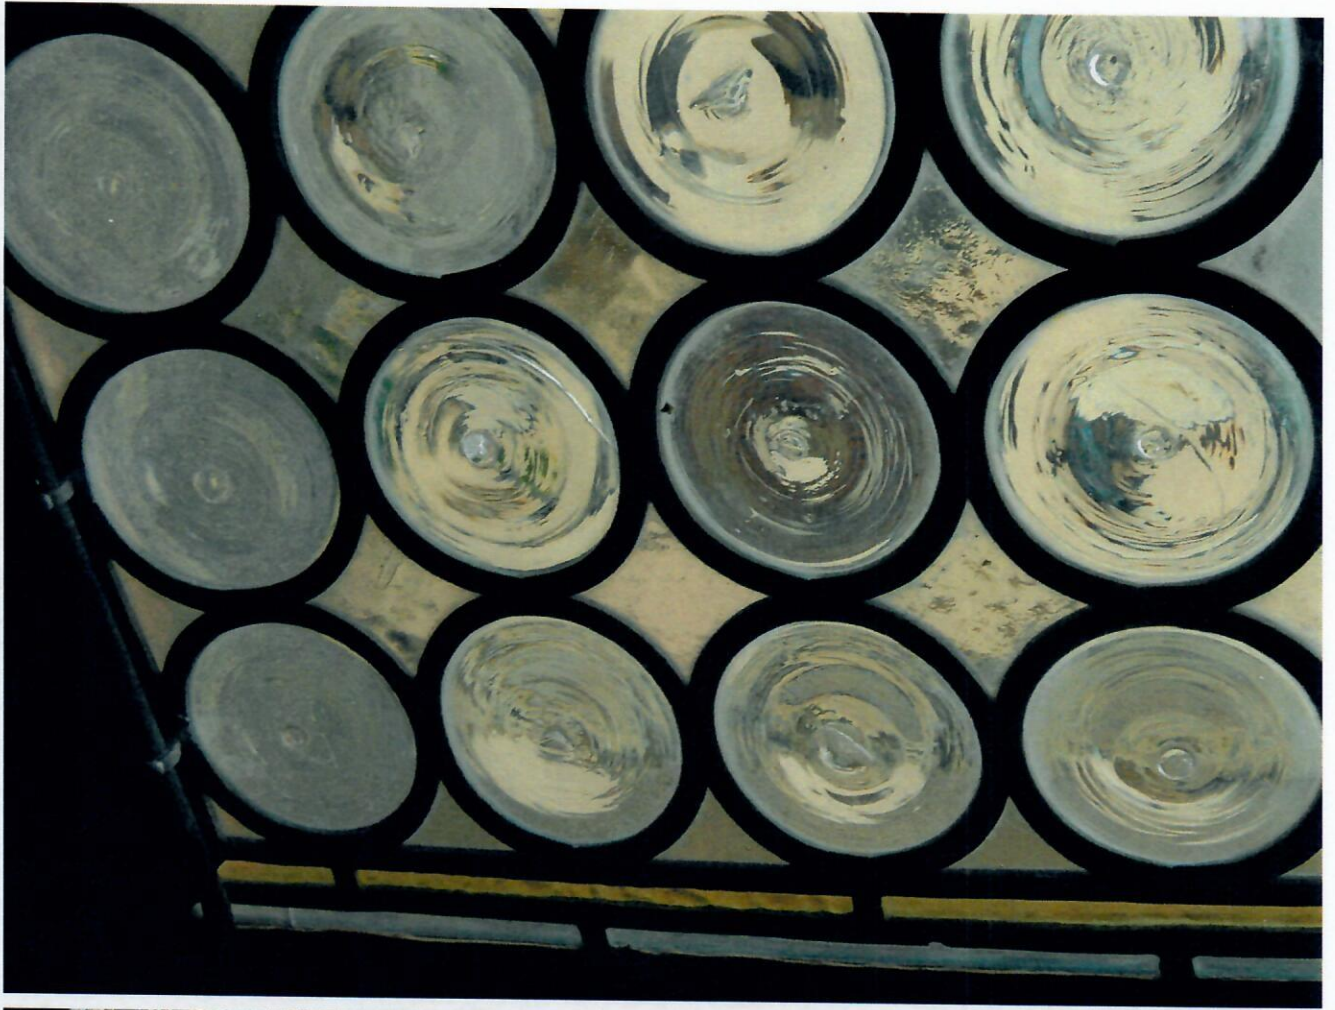
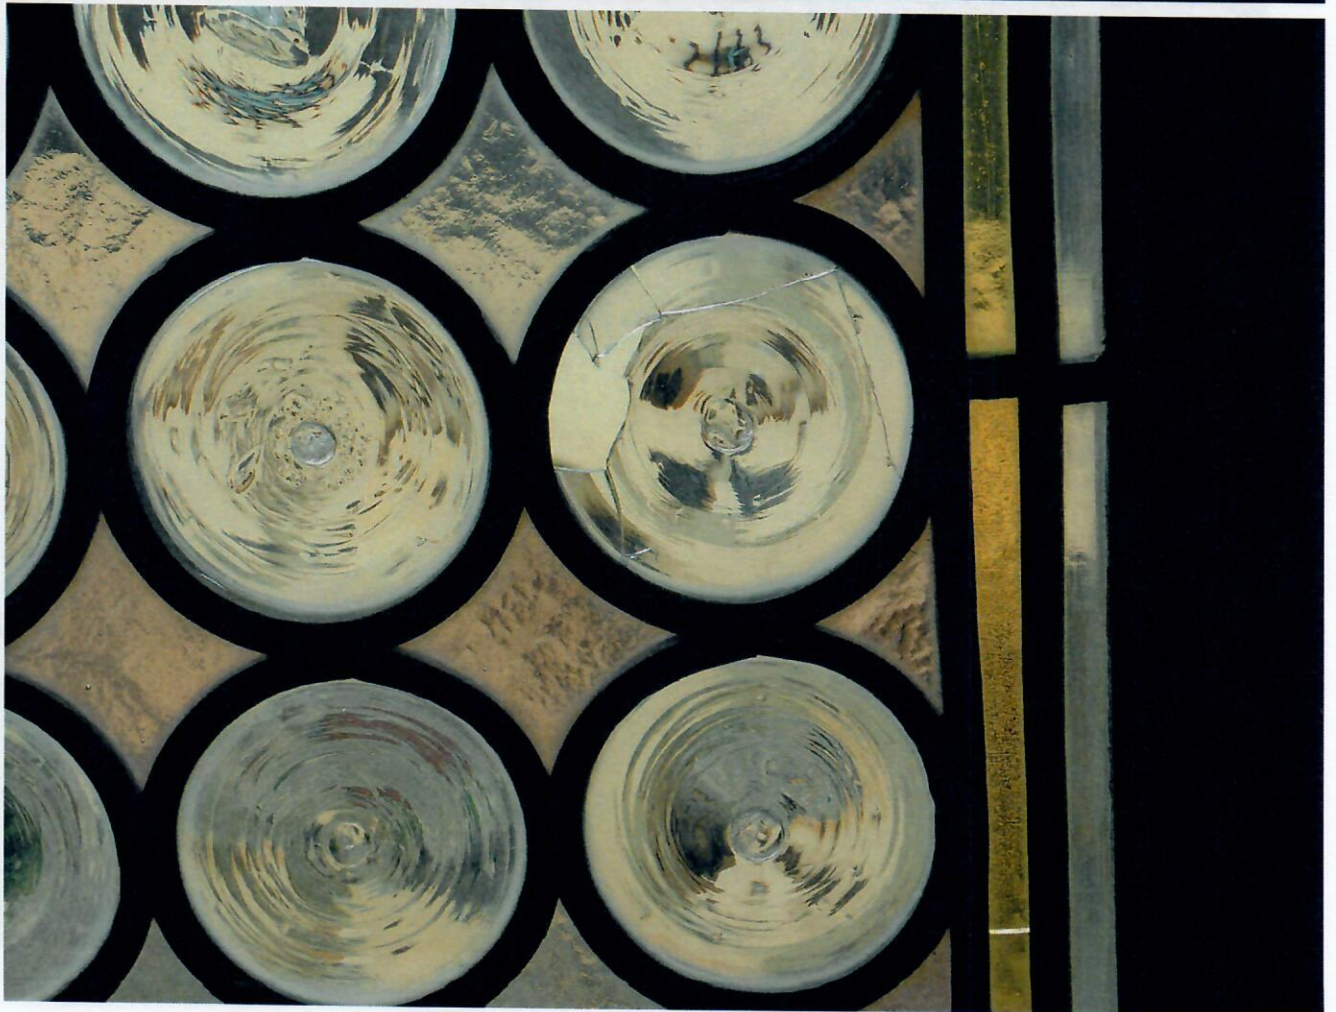
- Okno č. 8      Pravá horní výplň je větrem hodně deformovaná a hodně dílů skel má poškozených. Pravá spodní výplň je také větrem velmi deformovaná a jsou v ní čtyři poškozené díly skel. Ostatní dvě výplně jsou také v plochách deformované.

Rytířský sál. Okno č. 8. Horní i dolní pravá výplň je nejvíce poškozená.
