<b>akce: Kutná Hora (KH)</b>  <b>opěrné zdi kolem chrámu sv. Barbory</b>  <b>oprava – technická zpráva</b>		stupeň:	prov. projekt
		zak. číslo:	74/16/2
		datum:	prosinec 2017
vypracoval:	Ing. M. Fuchs, ing. J. Valenta + kolektiv	okres:	Kutná Hora
investor:	Město Kutná Hora	kraj:	Středočeský

## **opěrné zdi kolem chrámu sv. Barbory - oprava**

### **B. Souhrnná technická zpráva**

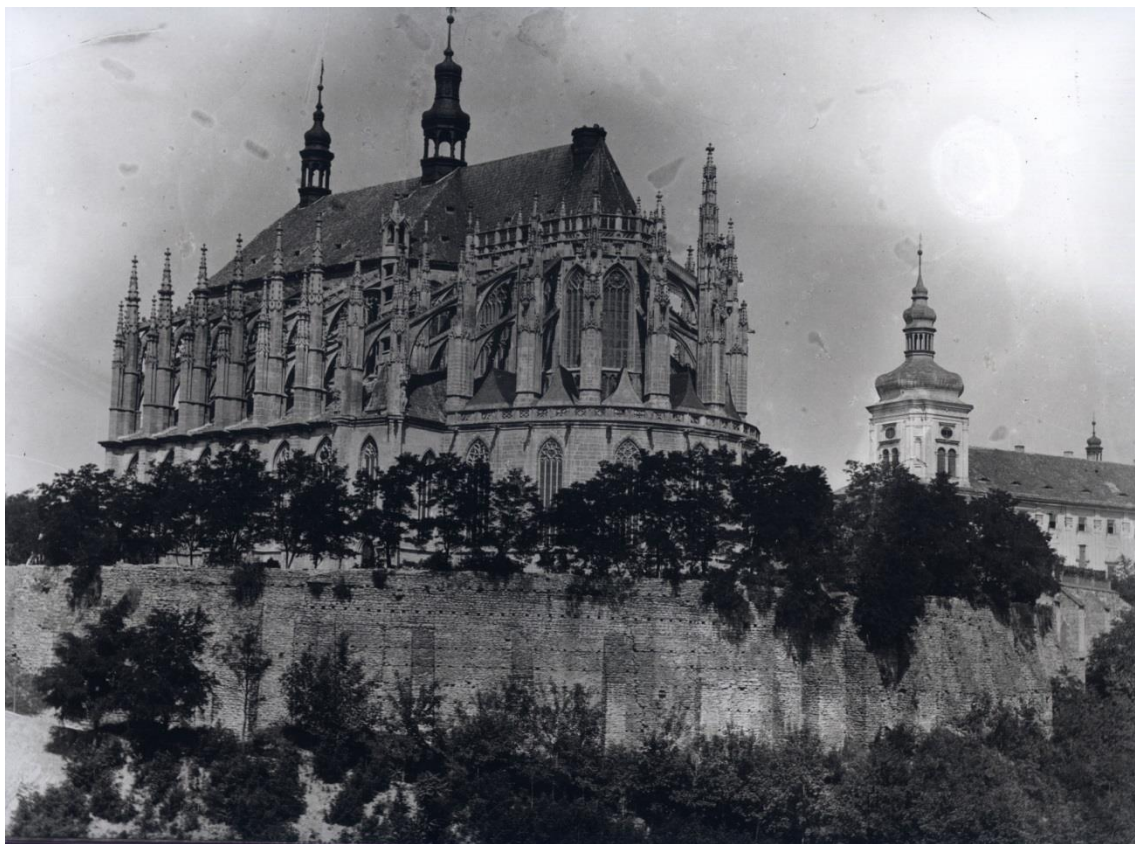
Celkový pohled od JV – historické foto z roku 1893 s laskavým svolením Muzea stříbra v Kutné Hoře

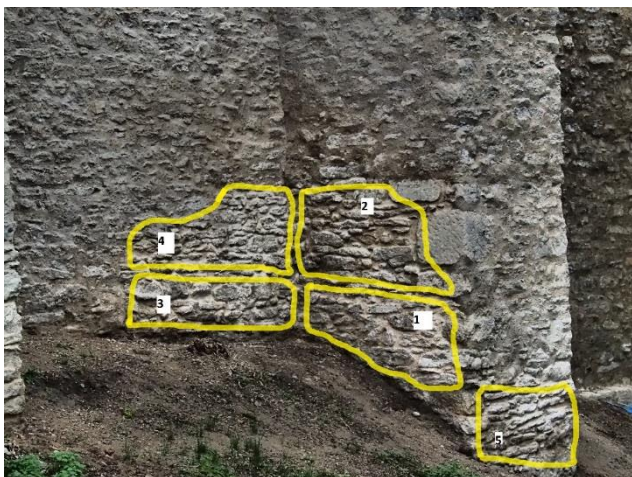
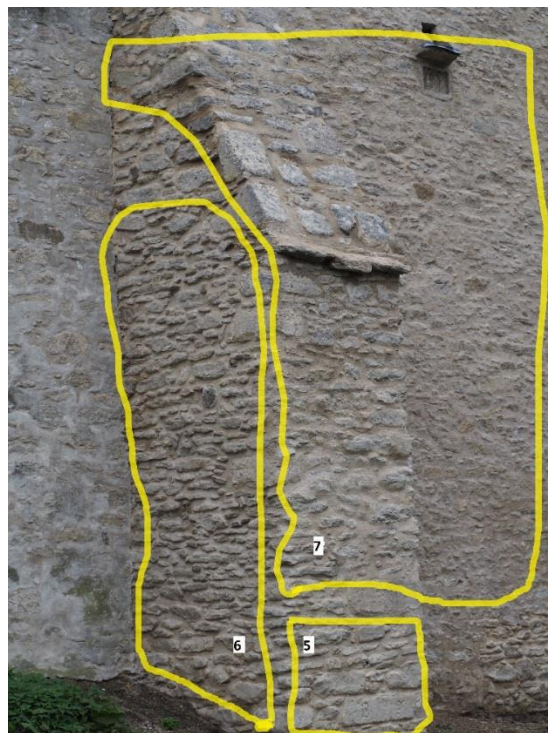
stav líce při odstraňování cementu ze spár

- Za cementem ve spárách byla zachována původní vcelku kvalitní vápenná zdící malta
- Na místě bylo vysvětleno použití kamenných šíbrů do uvolněných spár a respektování stávajících spár včetně velikosti doplňovaných kamenů
- Po diskuzi s památkovými orgány byly jednotlivé plochy spárovány odlišně (s hlubšími spárami, s mělkými spárami a s maltou rozetřenou přes líce okolních kamenů) tak, aby po letech bylo možno určit, který způsob se osvědčil a bude použit na další líce zdi a opěrných pilíř. (viz obrázky dále)

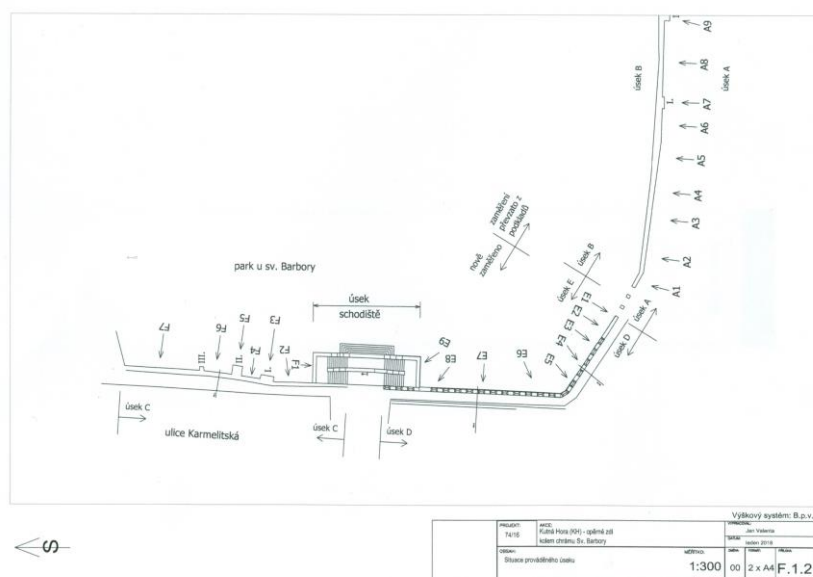
Jedná se o kamennou opěrnou zeď (líce ve výkresové části označeny jako úseky C – F) zajišťující výškový rozdíl mezi terasou okolo chrámu a ulicí Kremnickou. Byla zřejmě provedena koncem 19. st. v souvislosti s dokončením dostavby chrámu. Je neznámé tloušťky (pravděpodobná tloušťka je cca 160cm, která byla naměřena v přístupové chodbičce touto zdí k nice za zdí – viz výkr. S3), líc je tvořen kyklopským režným zdivem horninami převážně z kutnohorského krystalinika (migmatity, ruly, amfibolity) s tenkými spárami, které jsou v současné době vyplněny cementem. Cement způsobil, že z původní zdící malty za ním zbyl pouze písek. Cement ve spárách zabraňuje volnému prostupu vlhkosti ve spárách a dochází ke koncentraci prostupu měkčími kameny v ploše, čímž postupně větrají a v líci degradují. K usnadnění prostupu vody byly v minulosti do zdi provedeny odvodňovací vrty, jejichž funkci není možné zatím přesně určit.

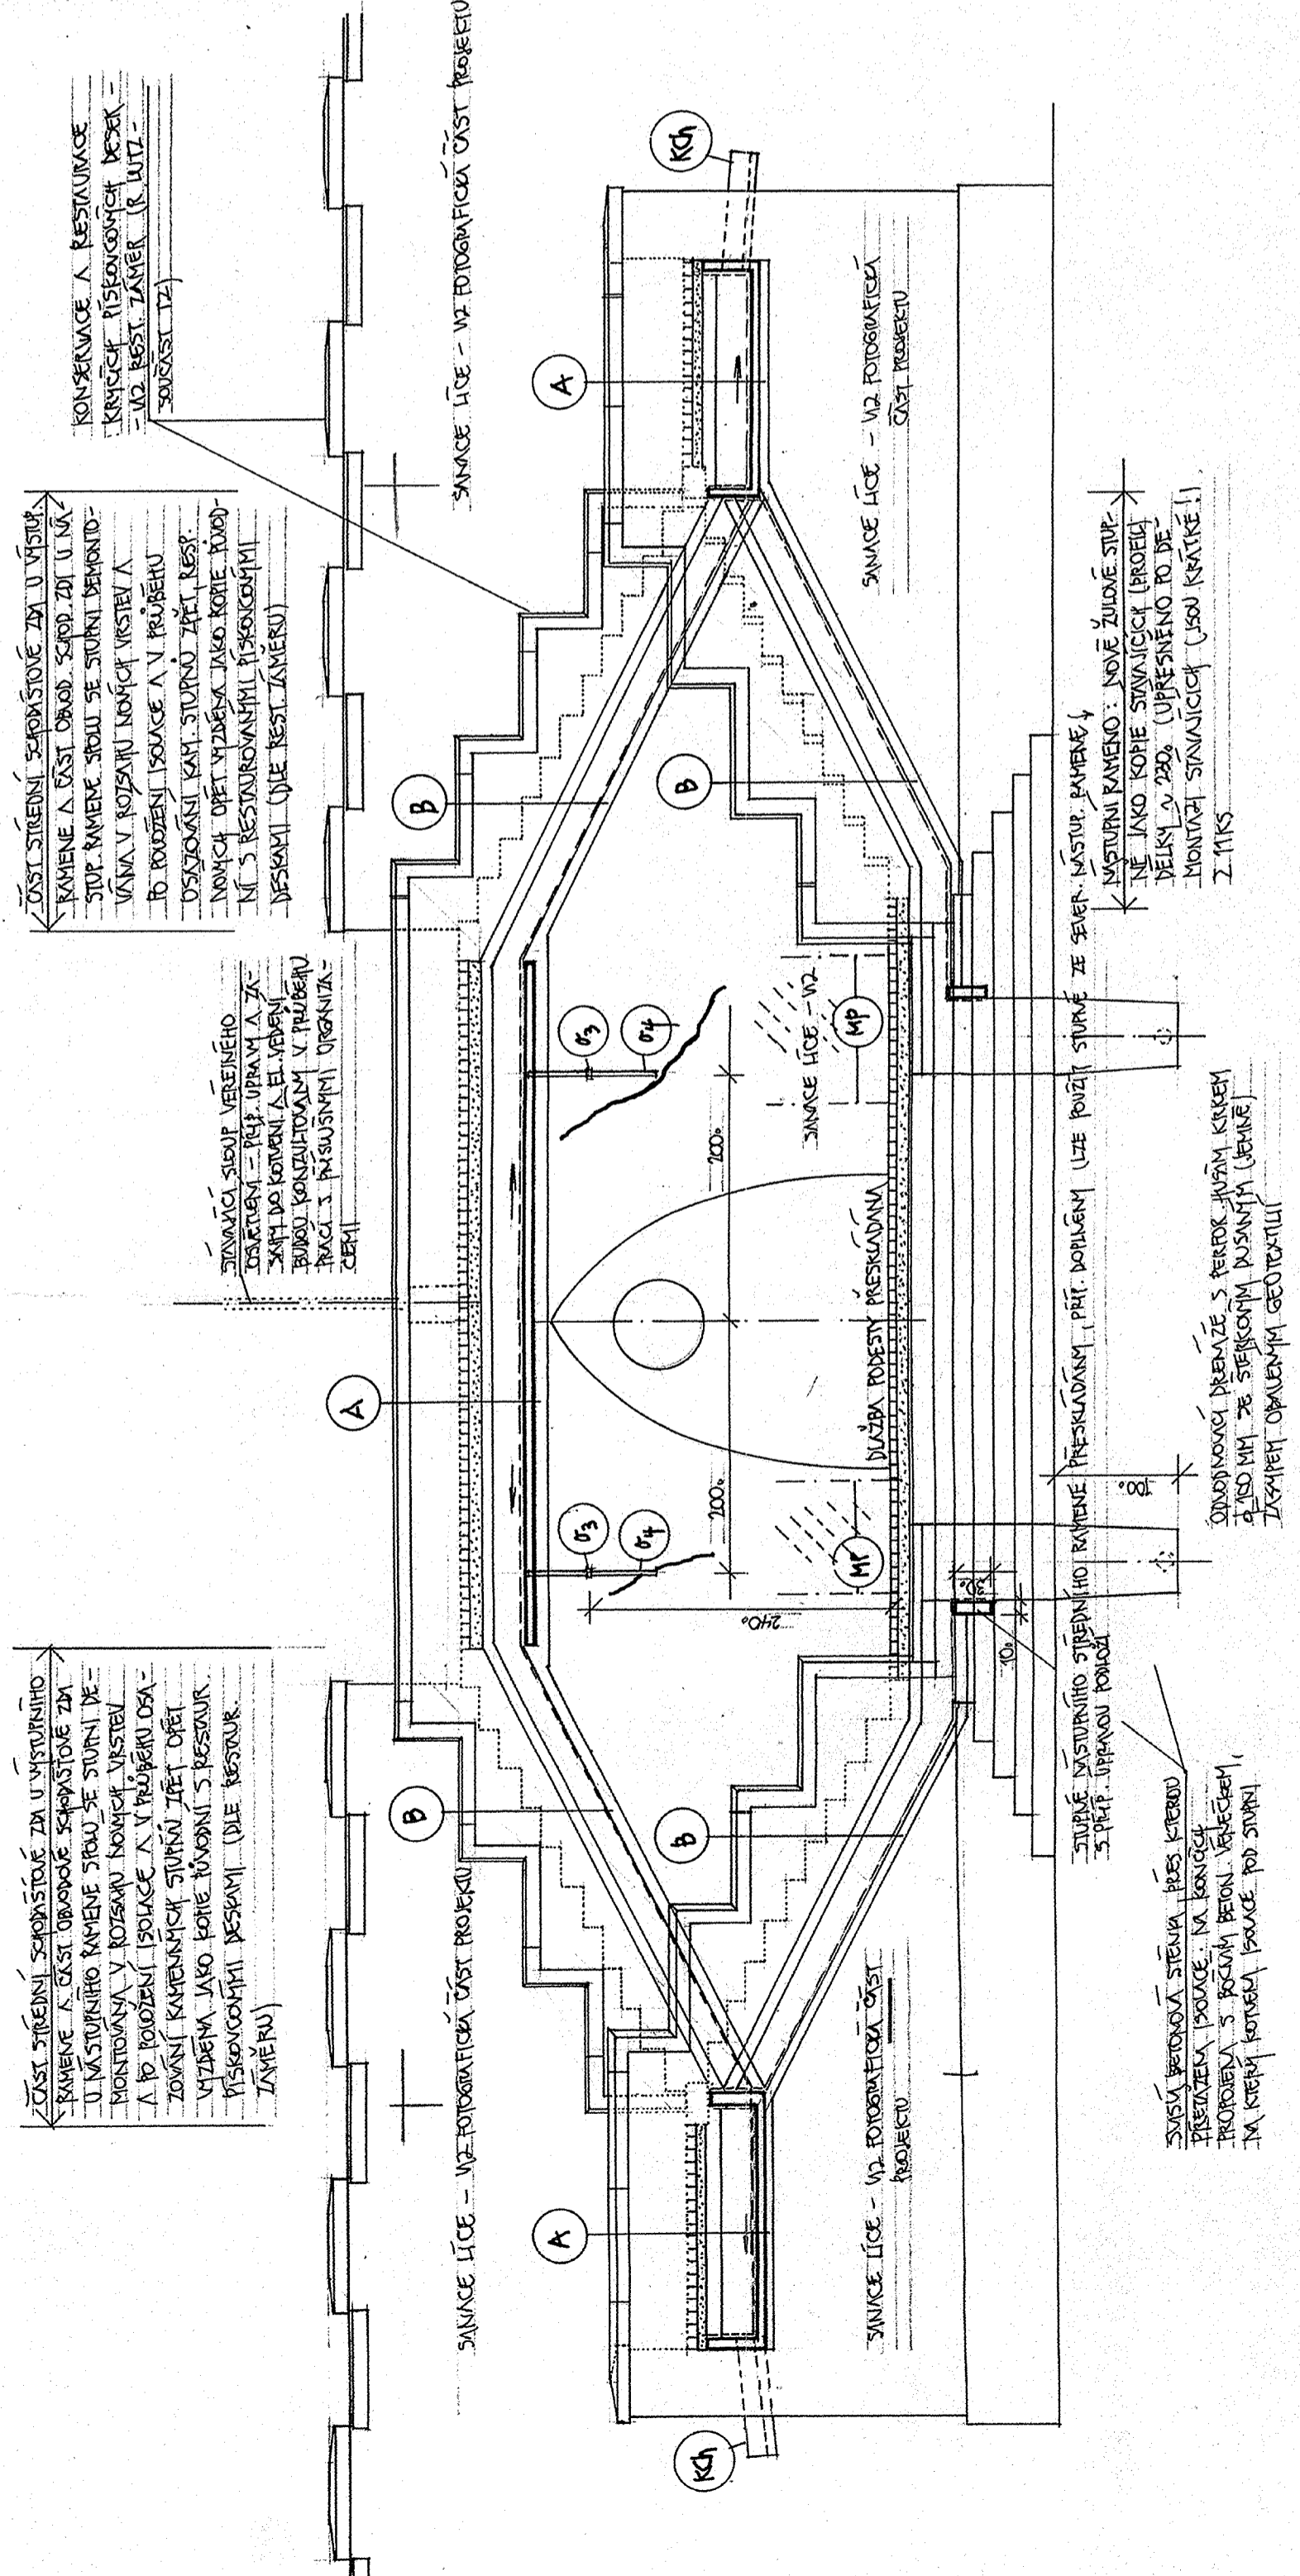
- Schodišťové zdi jsou vyzděny z kyklopského zdiva s úzkými spárami vyplněnými tvrdou cementovou maltou; horní části středních schodišťových zdí u šikmých ramen v oblasti kapes pro žulové stupně jsou v havarijním stavu s uvolněnými spárami, kde vlivem použití cementu došlo k degradaci malty na pouhý písek

VÁP. MALTOU S MENŠÍM OBSAHEM CEMENTU DO OKRAJŮ MALÝCH ZARUČENÝCH KAM. KOTVIKŮ (VÝŠKOVÝ) KTERÉ BUDOU ROZTÍRAT KAMENI LÍCE (NIKOLIV VOLNĚ PLAVAT V MALTĚ!) A NEBUDOU SE NA LÍCI OPTICKY UPÍNÁVAT

- CELÝ PROSTOR VYČISTIT
- VYBRAT SUTĚ (IL. 20.-50.) A ODHALIT PODLAHU
- POKUSIT SE ZJIŠTIT ÚČEL, PRO KTERÝ BYLA NIKY ZŘÍZENÁ
- PŘI VYBÍRÁNÍ SUTI PŘÍTOMNOST ARCHEOLOGA
- OBKLOUVÉ ZDI NIKY Z LOM. KAMENE - RUČNĚ HLOUBKOVĚ SPÁROVAT VÁP. MALTOU S MENŠÍM OBSAHEM CEMENTU (DLE RECEPTU ING. BARTY PRO SVISLÉ PLOCHY)
- DROBNÁ ZANACE CHĚTELNÉ KLENBY VČ. PŘÍP. LOKAL. DOPLNĚNÍ A KUMOVÁNÍ, RUČNÍ HLOUBKOVĚ SPÁROVÁNÍ
- PO ODHALENÍ PODLAHY PŘÍP. DOPLNĚNÍ LOPADŮ NAKLADŮ V ROZKLETU
- //// - STAV. ZDVO A KLENBA Z LOM. KAMENE
- XXXXXX - CHĚTELNÁ KLENBA
- STAVAJÍCÍ KON. MŘÍŽ ZACHOVÁVA

- Z půdorysu vyplývá, že zřejmě tloušťka opěrné zdi je cca 160cm a vlastní nika vybudována při vnějším líci zdi
- Celý prostor bude vyčištěn (suť cca 40cm), odstraněna náletová zeleň, příp. odhalena původní podlaha niky (v případě potřeby bude podlaha doplněna (nevíme její složení)) – odhadnuta cena v rozpočtu (doplnění cihelné dlažby)
- Čelní klenba nad vstupem je vyzděna z lomového kamene, klenba vlastního prostoru niky cihelná valená s lunetou
