vypracoval: Ing. Hadek Martin		schválil: Ing. Hadek Jaroslav		KUTNOHORSKÁ STAVEBNÍ s.r.o.	
SÚ:	Kutná Hora	obec:	Kutná Hora	Hrochova 316 28401 Kutná Hora tel: 327514637, 327514317	
investor:	Město Kutná Hora, Havlíčkovo náměstí 552/1, Kutná Hora	datum:	srpen 2017	12 A4	
stavba:	REVITALIZACE NKP VLÁŠSKÝ DVŮR	úspokoj:	DPS	17 212	
místo:	Havlíčkovo náměstí 552/1, Kutná Hora	formát:	12 A4	1:100	
část:	D1.1 Architektonicko - stavební řešení	zak. číslo:	17 212	03	
období:		metrika:	1:100		
PŮDORYS 2.NP

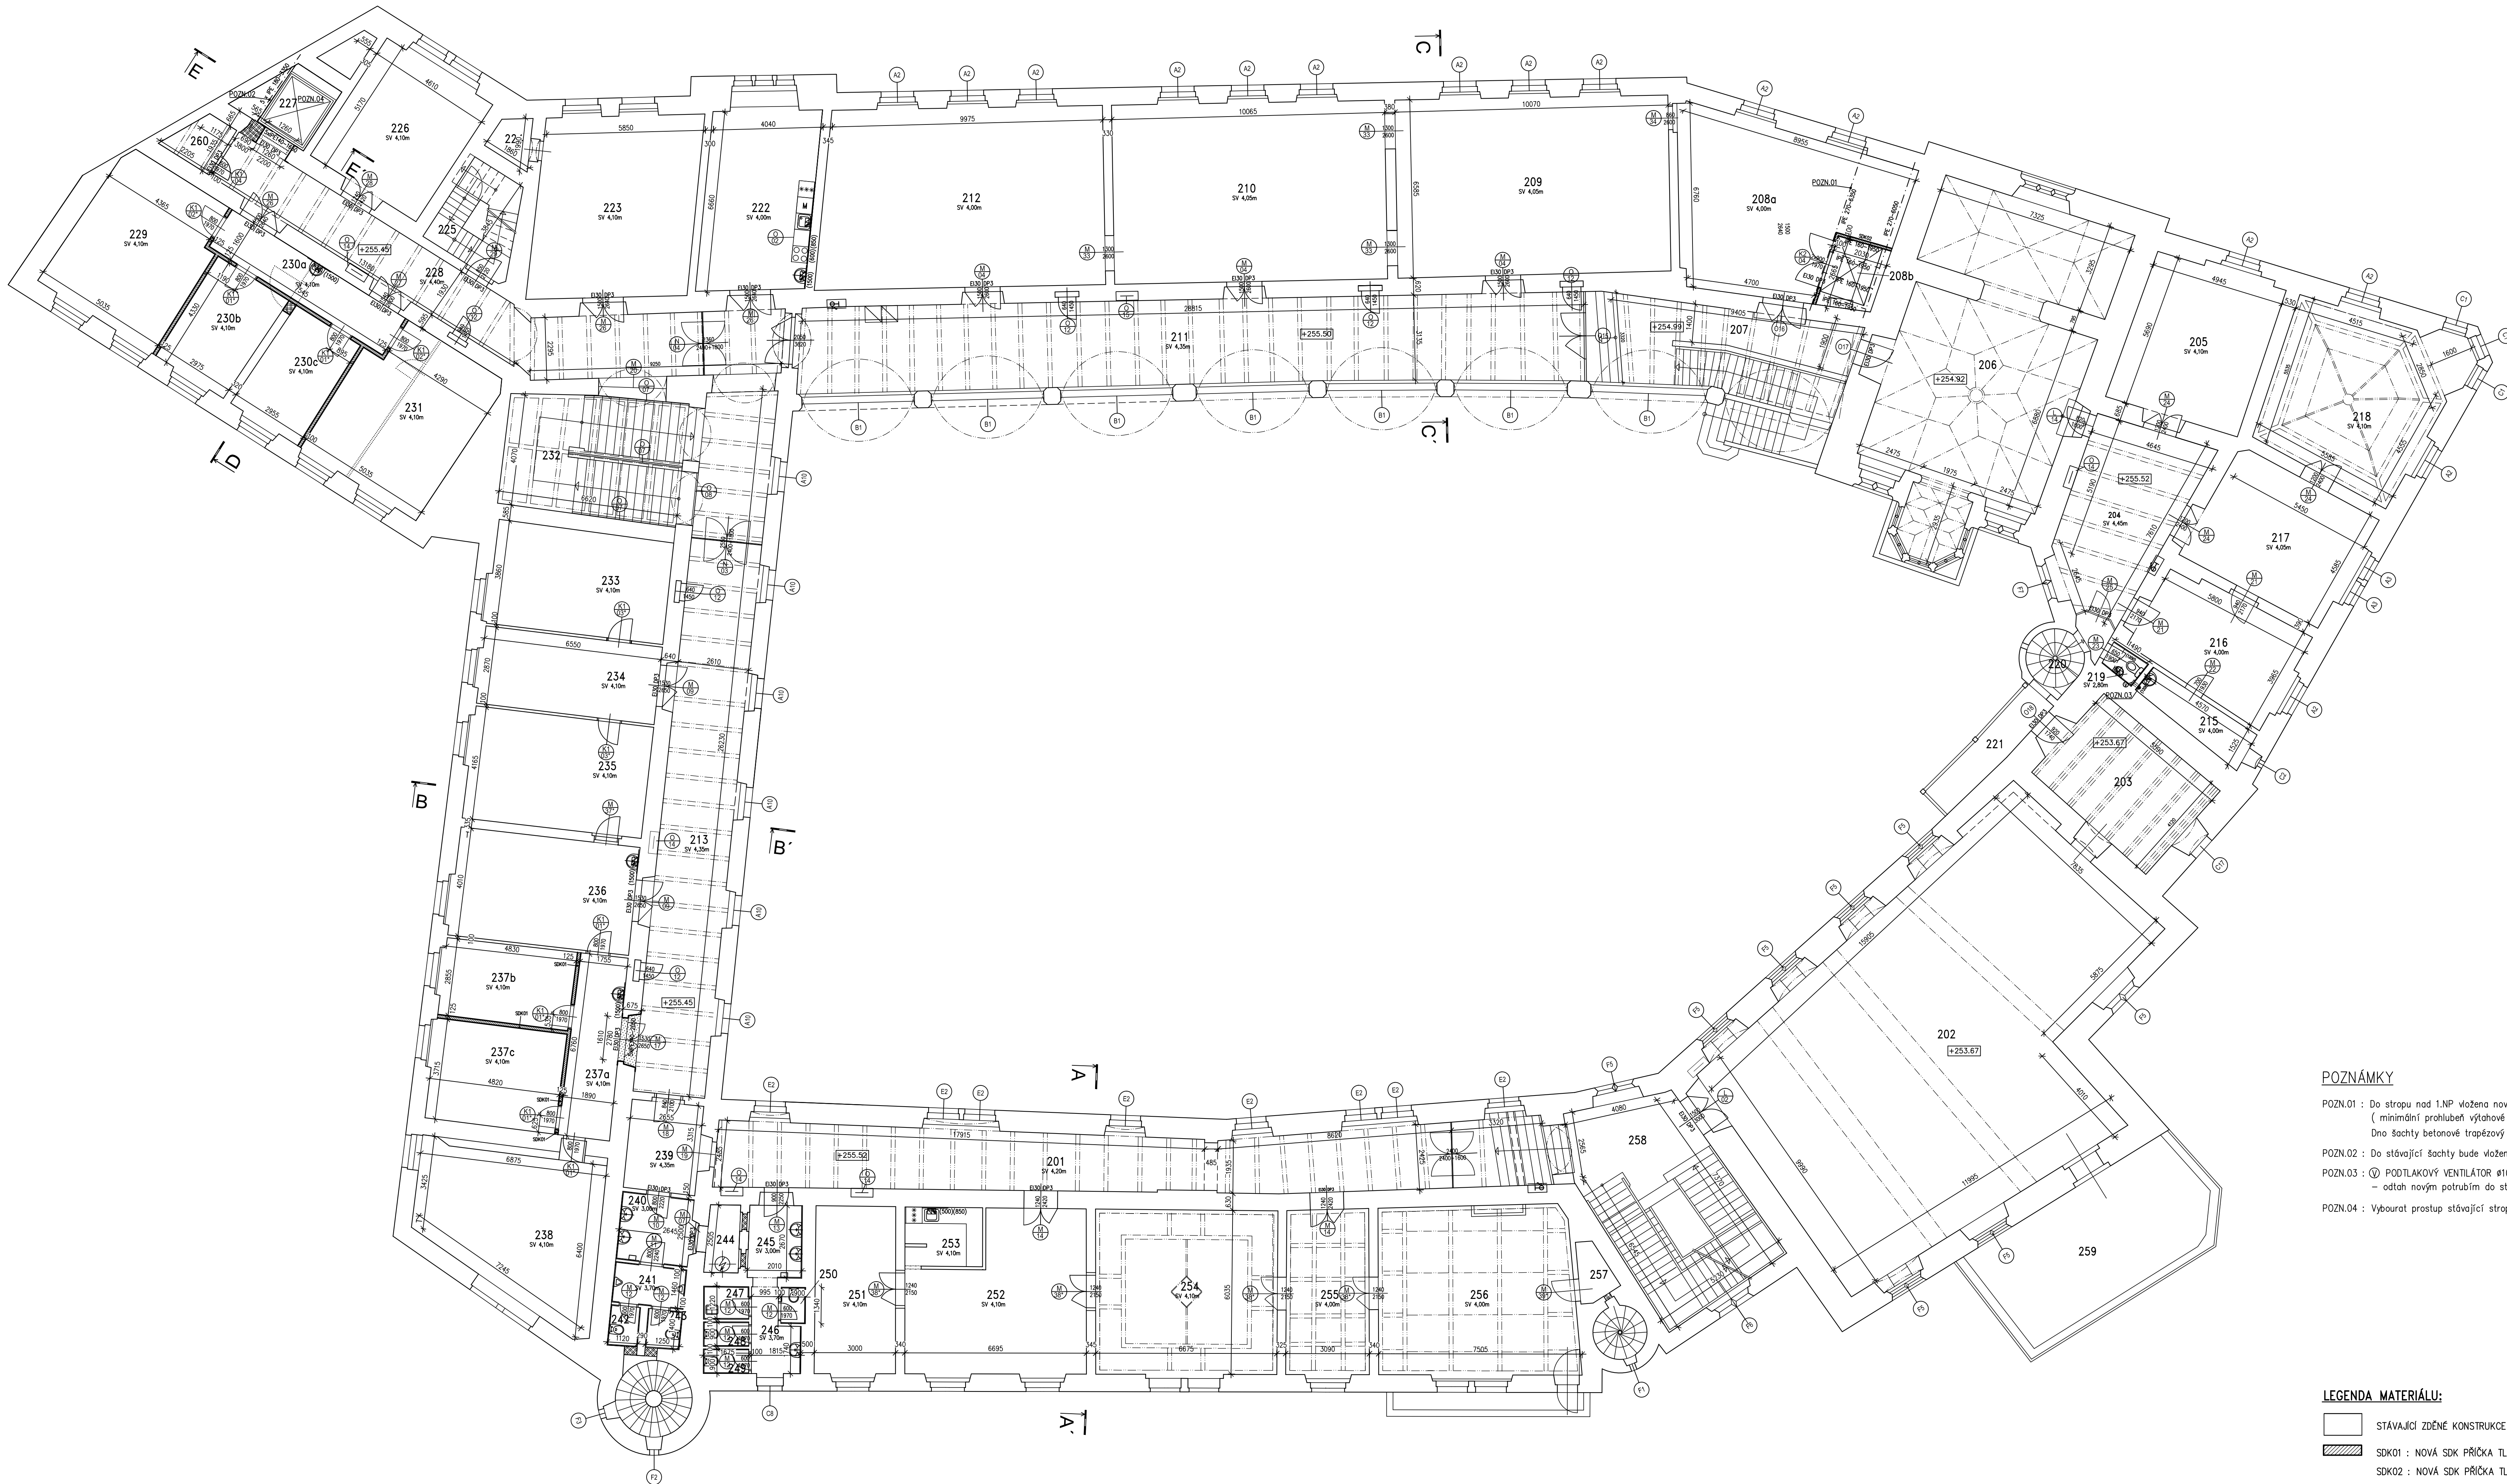
- POZN.01 : Do stropu nad 1.NP vložena nová podpůrná ocelová konstrukce pro šachtu nákladního výtahu (minimální prohloubení výtlahové šachty 20cm pod úroveň stávající podlahy)
Dno šachty betonové trapezový plech dttu sklada PD60
- POZN.02 : Do stávající šachty bude vložena nová podpůrná ocelová konstrukce z IPE180 (podrobněji viz řez E-E)
- POZN.03 : ① PODTLAKOVÝ VENTILÁTOR ø100 MM, 100 M³/H
– odtah novým potrubím do stávajícího komínu podkrovní a dle až nad střechu
- POZN.04 : Vybourat vstup stávající stropní konstrukci pro nový výtah

- STÁVAJÍCÍ ZDĚNÉ KONSTRUKCE Z CP
- SDK01 : NOVÁ SDK PŘÍČKA TL125mm, akustická: 2xMA+CW75+MINERÁLNÍ AKU VLNA 60mm+2xMA
- SDK02 : NOVÁ SDK PŘÍČKA TL100mm, akustická: 1xMA+CW75+MINERÁLNÍ AKU VLNA 60mm+1xMA
- DOZDÍVKY Z CP NA MVC 2.5MPa
