## **Restaurátorský záměr**

Název památky: Sankturinovký dům  
Číslo rejstříku ÚSKP: 25851/2-1043  
Id.Reg.: 136989  
Majitel: Město Kutná Hora

Objednatel: Město Kutná Hora  
Restaurátor: ak.mal.Peter Stirber

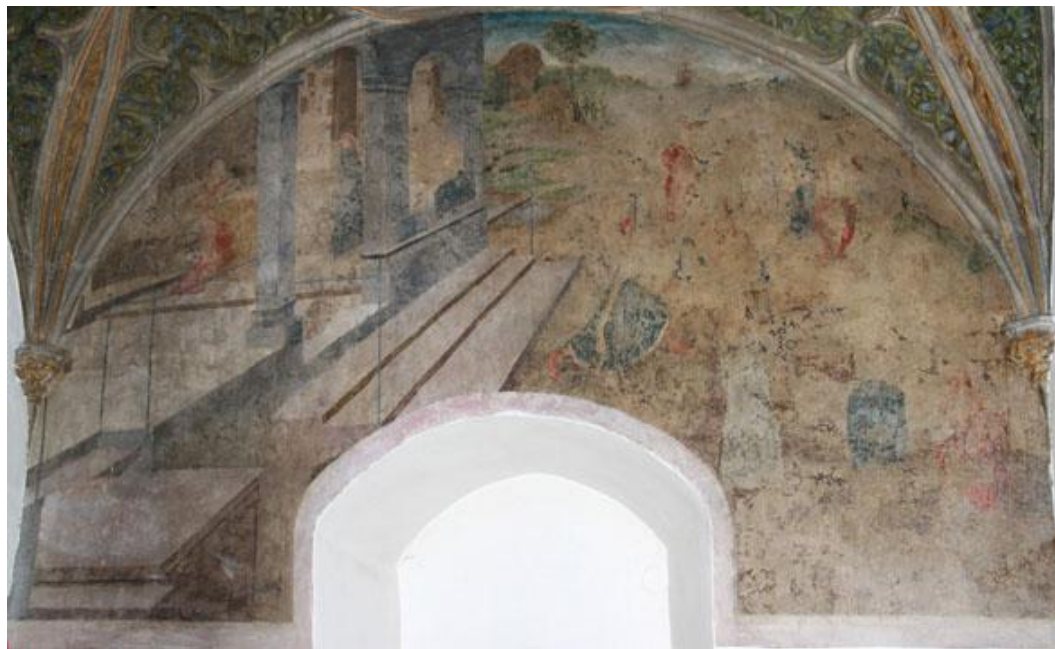
Umístění:	oratoř v 2.patře věže
Technika :	fresco malba na vápenné omítce
Datce:	kolem roku 1480
Autor:	neznámý
Rozměry:	cca. 13 m2

Jedná se o fragmentálně, spíše ve střípkách zachovalou figurální nástěnnou malbu nacházející v tzv. oratoři v 2. patře obytné věže domu, kterou v roce 1481. získal zlatník Beneš z Trnčí. V roce 1503 byl nucen dům prodat Sankturinovi z Nedvojovic.

Figurální výjev s několika postavami, posazen do krajiny s ilusivní palácovou architekturou, byl již v minulosti značně poničen, na většině plochy je malba ztracena. Nejlépe je zachovalá horní část, zejména v oblasti ilusivní architektury pod klenbou. V druhé pol. minulého st. byla malba restaurována. Nyní je nástěnná malba pokryta silnou vrstvou povrchové nečistoty. Na spodních hranách je povrch potřísněn bílou barvou výmalby sousedních stěn oratoře. Retuše jsou mírně změněné od doby posledních restaurátorských zásahů.

- po důkladné dokumentaci bude povrch malby zbaven nečistot a mechanicky dočištěn
- po citlivých zkouškách se postoupí k opakovanému čištění mokrou cestou a k postupnému zeslabování nečistot, nevhodných zestárých retuší, přemaleb a fixází
- uvolněné omítkové vrstvy budou injektovány a přitaženy k podkladu
- nevhodné tmely, neodpovídající složením a barvou originální omítky, budou vyjmuty
- veškeré defekty budou vytmeleny směsí písku odpovídající zrnitosti a kvalitního šestiletého vápna, jemné trhliny a spáry budou tmeleny speciálním výrobkem pro restaurátorské účely „Terako tmelem“
- poškozená barevná vrstva a vytmelená místa budou vyretušována napodobující tečkovou nebo čárkovou retuší, chybějící originální výmalba bude rekonstruována

- v poslední etapě proběhne celoplošná konzervace a fixace dekorativní výmalby.
- Práce bude průběžně dokumentována a konzultována se zástupcem investora a památkové péče.

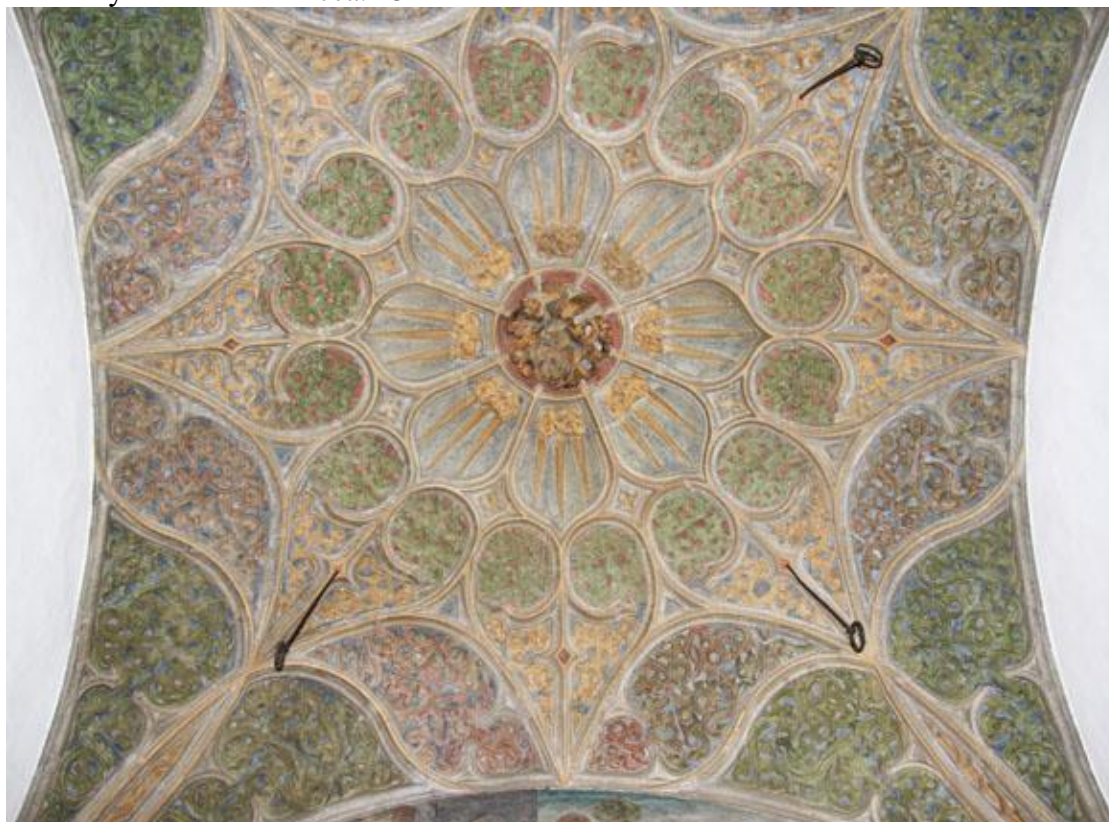
Umístění:	oratoř v 2.patře věže
Technika :	fresco malba na vápenné omítce
Datace:	kolem roku 1480
Autor:	neznámý
Rozměry:	cca. 25m2

Na stopě oratoře 2. patra věže se nachází krásná síťová, vegetabilními motivy bohatě zdobená, polychromovaná kamenná klenba. Uprostřed klenby je vyobrazen erb zlatníka Beneše z Trničí. Kamenná klenba se zdá staticky a konstrukčně pevná a nepoškozená. Povrch polychromie stropu je silně znečištěna, na mnoha místech přemalována plošně a retušována,.

- po důkladné dokumentaci bude povrch malby zbaven nečistot a mechanicky dočištěn
- po citlivých zkouškách se postoupí k opakovanému čištění mokrou cestou a k postupnému zeslabování nečistot, nevhodných zestárých retuší, přemaleb a fixází
- uvolněné omítkové vrstvy budou injektovány a přitaženy k podkladu
- nevhodné tmely, neodpovídající složením a barvou originální omítky, budou vyjmuty
- veškeré defekty budou vytmeleny směsí písku odpovídající zrnitosti a kvalitního šestiletého vápna, jemné trhliny a spáry budou tmeleny speciálním výrobkem pro restaurátorské účely „Terako tmelem“

- poškozená barevná vrstva a vytmelená místa budou vyretušována napodobující tečkovou nebo čárkovou retuší, chybějící originální výmalba bude rekonstruována
- v poslední etapě proběhne celoplošná konzervace a fixace dekorativní výmalby.
- Práce bude průběžně dokumentována a konzultována se zástupcem investora a památkové péče.

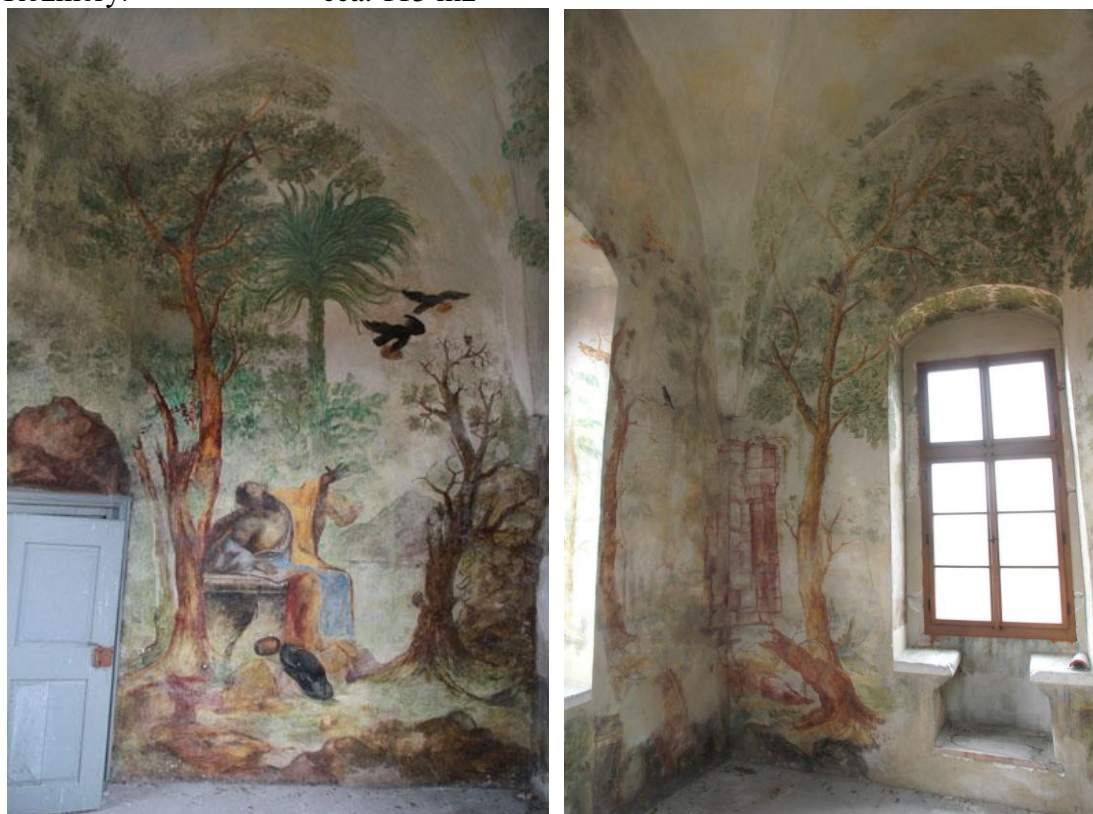
Umístění:	2.patro věže
Technika :	fresco malba na vápenné omítce
Datce:	kolem roku 1770
Autor:	neznámý
Rozměry:	cca. 115 m2

Jedná se o celoplošnou výmalbu v prostoru 3. patra věže nad oratoří . Tato fresková figurální nástěnná malba vznikla zřejmě po významné rekonstrukci celého objektu , z let 1787-1793, a to po požáru středu města v roce 1770. Je zde vyobrazen poustevník sedící v krajině plné vegetace, architektury a ptactva (tato prostora je často označena jako "poustevna"). Malba je provedena na tenkém vápenném štuk, malovaná do silného vápenného pačoku. V minulosti byla také restaurována, na mnoha místech jsou patrné rekonstrukce provedené na nových omítkách , ( plombách).

- po důkladné dokumentaci bude povrch malby zbaven nečistot a mechanicky dočištěn

- po citlivých zkouškách se postoupí k opakovanému čištění mokrou cestou a k postupnému zeslabování nečistot, nevhodných zestárých retuší, přemaleb a fixází
- uvolněné omítkové vrstvy budou injektovány a přitaženy k podkladu
- nevhodné tmely, neodpovídající složením a barvou originální omítky, budou vyjmuty
- veškeré defekty budou vytmeleny směsí písku odpovídající zrnitosti a kvalitního šestiletého vápna, jemné trhliny a spáry budou tmeleny speciálním výrobkem pro restaurátorské účely „Terako tmelem“
- poškozená barevná vrstva a vytmelená místa budou vyretušována napodobující tečkovou nebo čárkovou retuší, chybějící originální výmalba bude rekonstruována
- v poslední etapě proběhne celoplošná konzervace a fixace dekorativní výmalby.
- Práce bude průběžně dokumentována a konzultována se zástupcem investora a památkové péče.
