KUTNÁ HORA - HLOUŠKA

VILA ČP. 453  
V MASARYKOVĚ ULICI

INVENTARIZACE OKEN

ING. ARCH.  
JÍŘÍ MRÁZEK  
2020

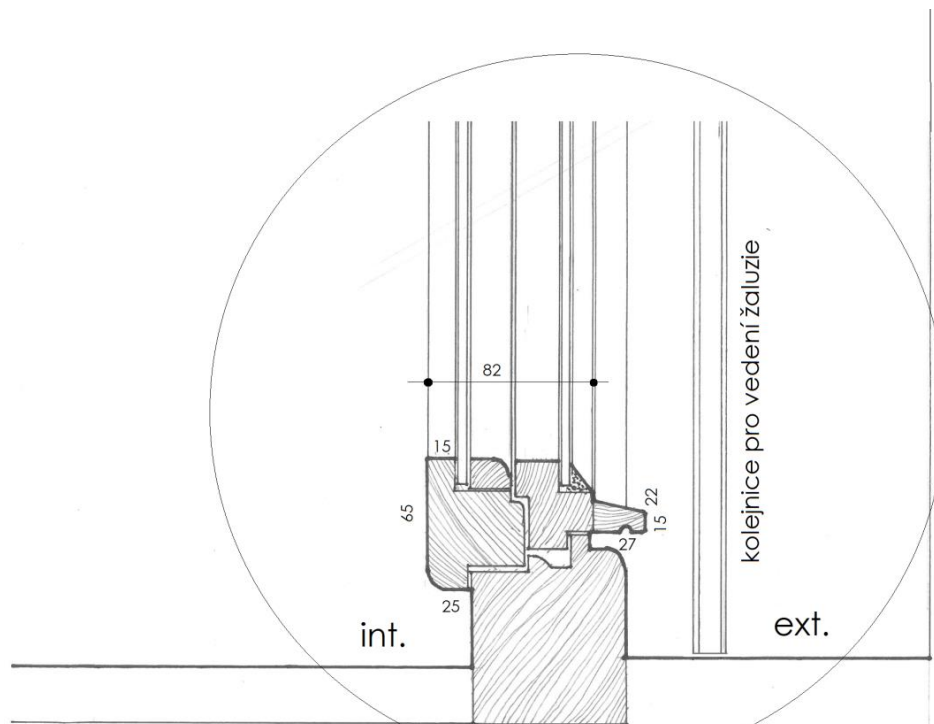
detail spodní části okna

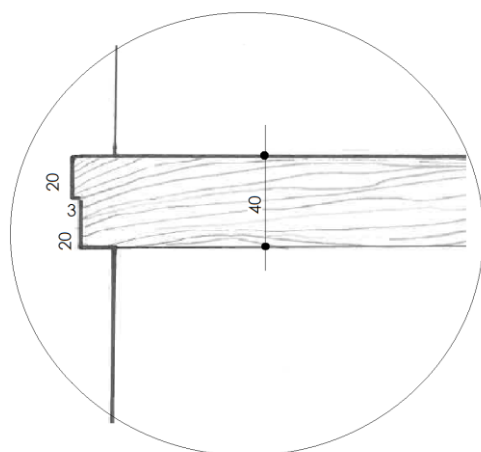
detail profilu  
desky parapetu

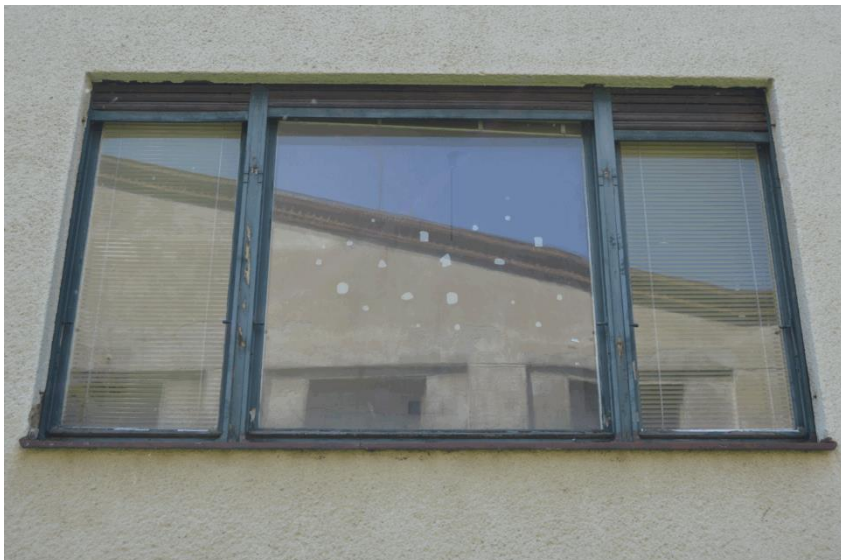
celkový pohled vnější

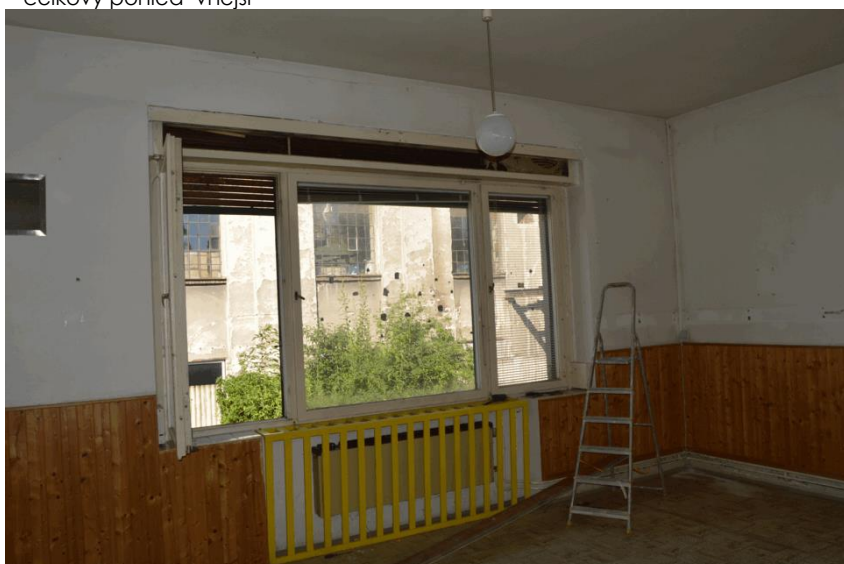
celkový pohled z interieru

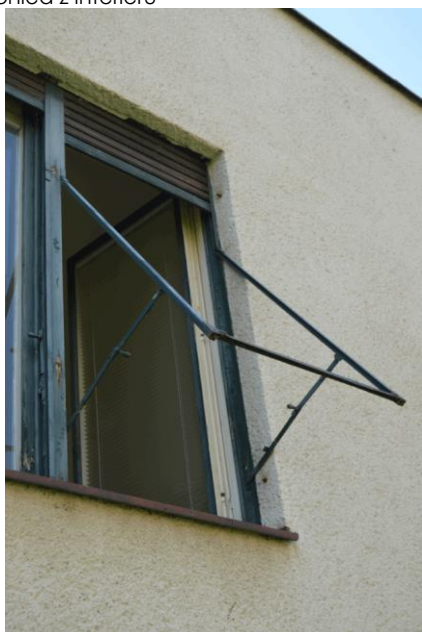
pohled na vyklopené vedení žaluzie

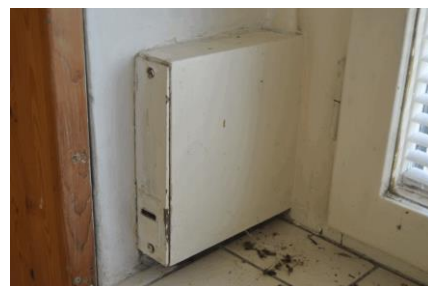
plechová krabice kryjící  
mechanismus navíjení popruhu žaluzie

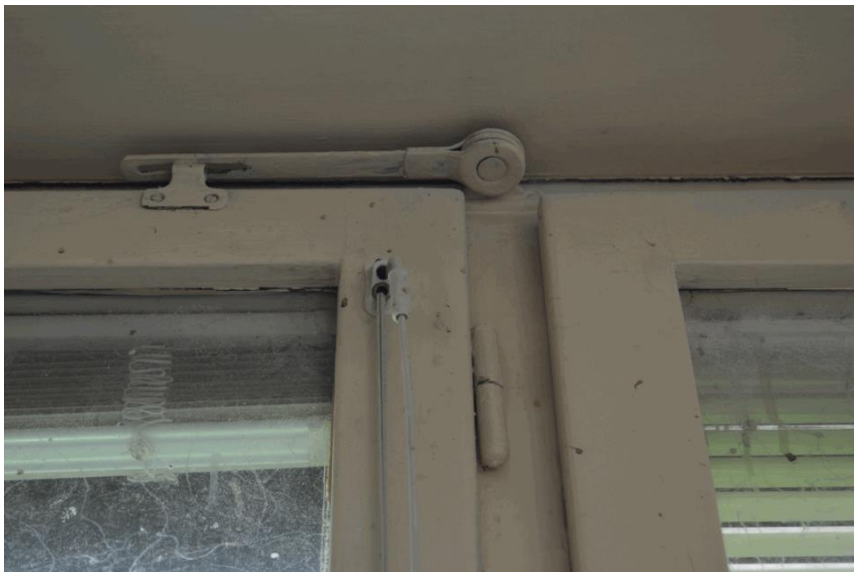
horní část středního křídla se ztužujícím ramenem pro otevření

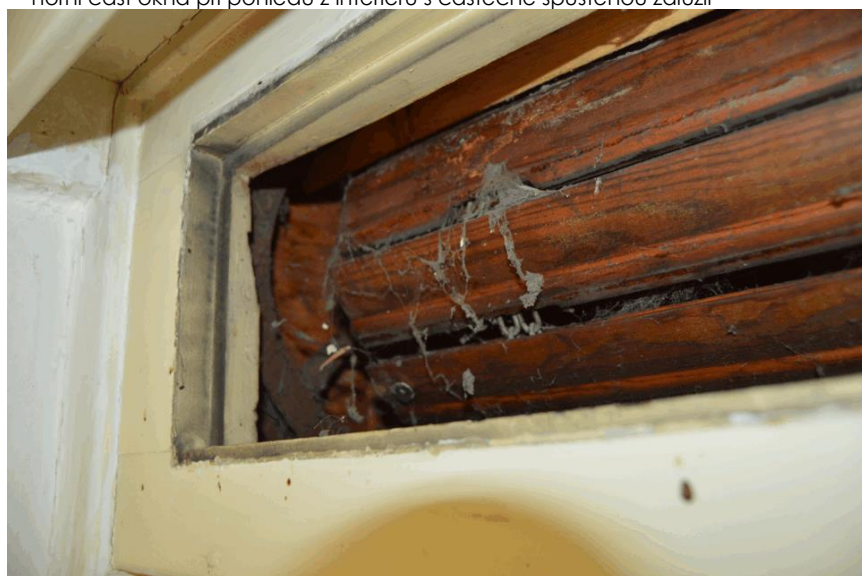
otevřená skříň v nadpraží okna s navinutou žaluzií a s kolem pro otáčení hřídele

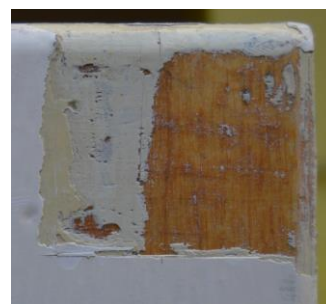
detail sondy do nátěru víka skříně pro žaluzii s odkrytým povrchem dřeva

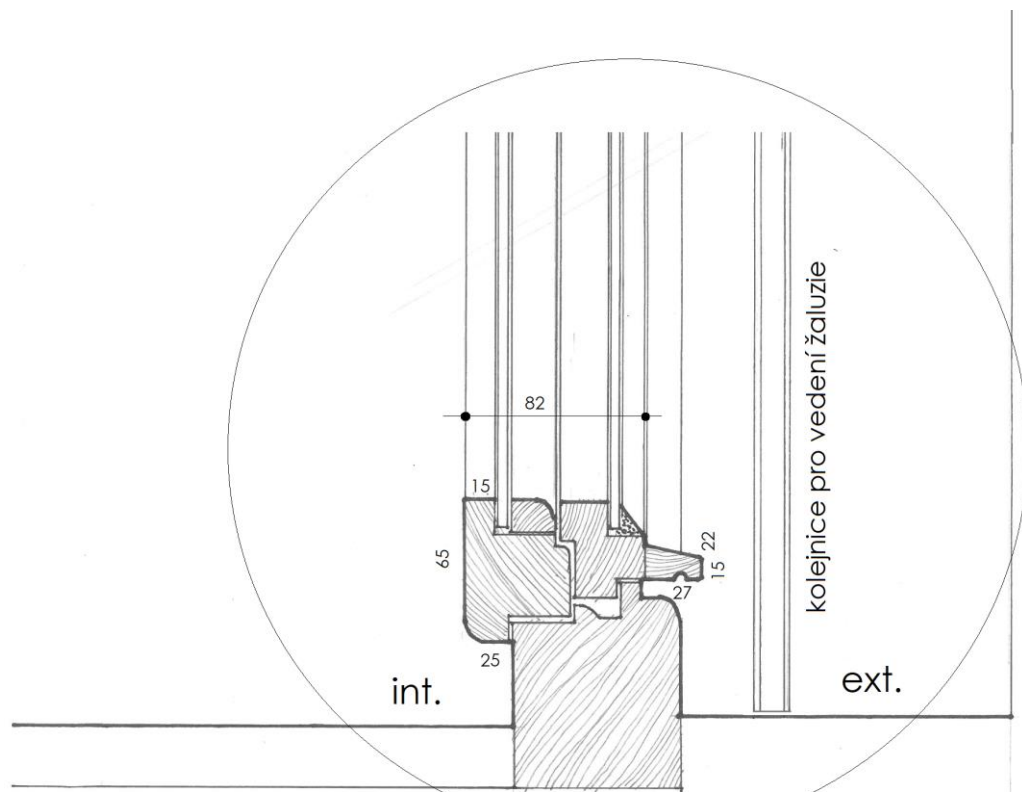
detail spodní části okna

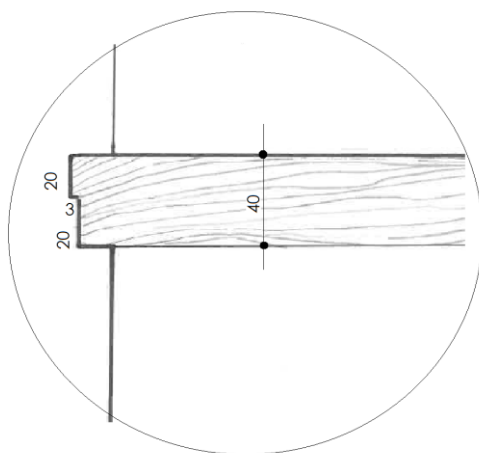
detail profilu  
desky parapetu

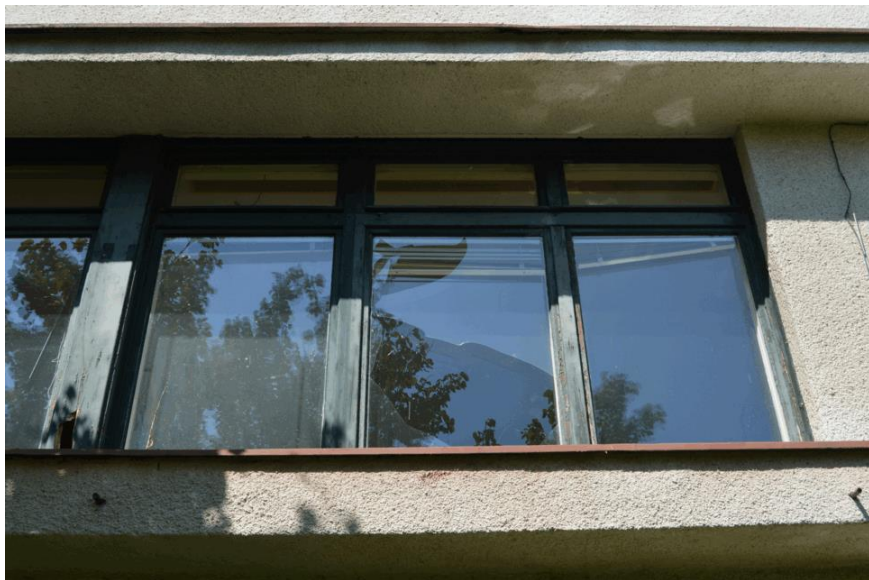
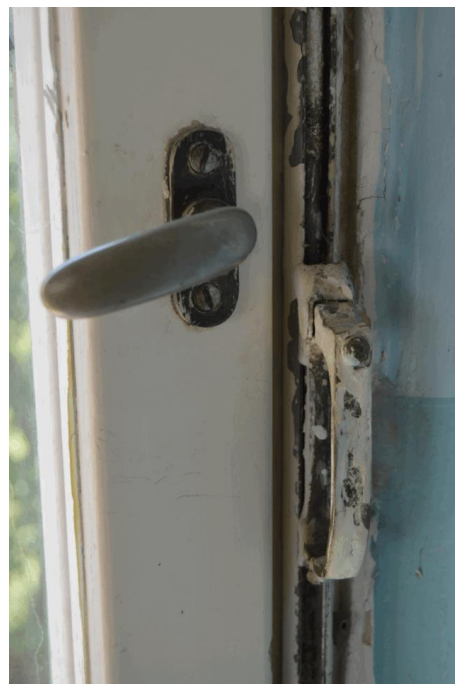
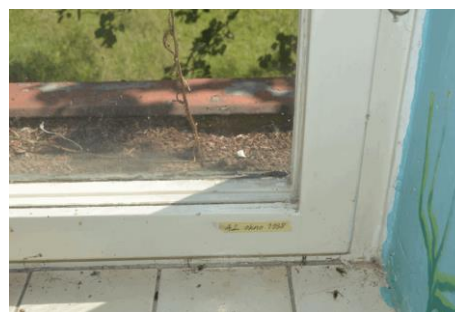
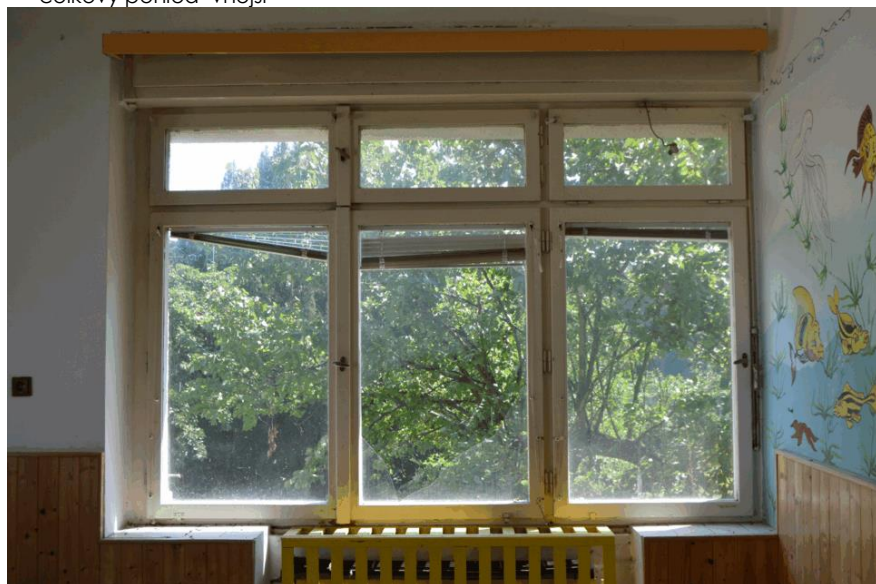
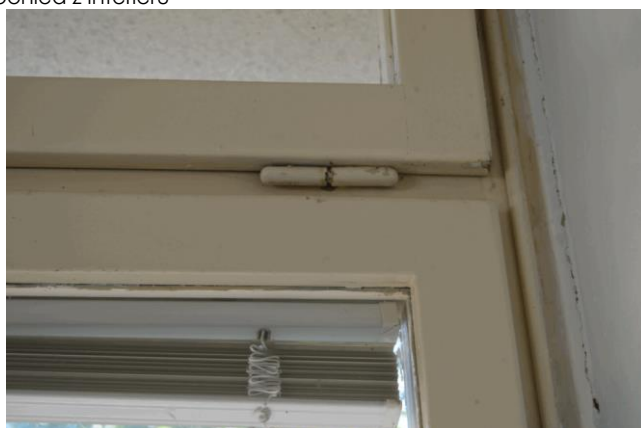
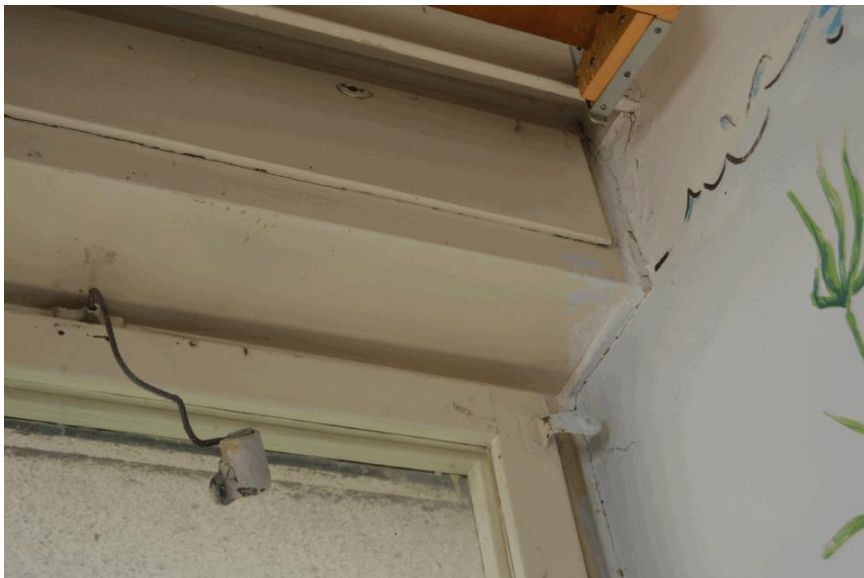
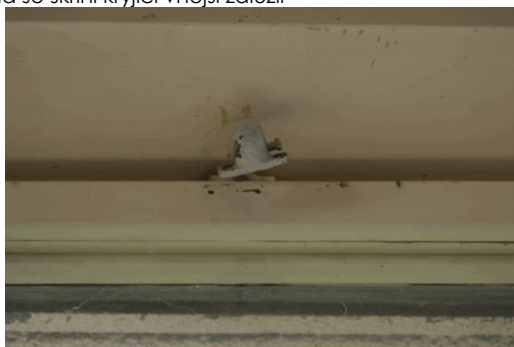
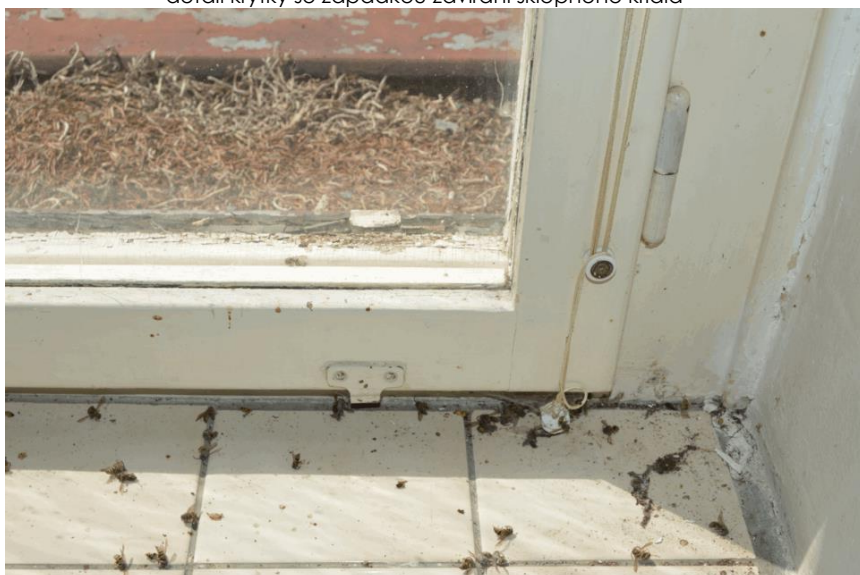
<p><b>datování, příp. i autorství:</b> 1938-9, architekt F. Zelenka</p>	<p><b>technický stav a dochování:</b> v dobrém stavu a v autentické podobě</p>	<p><b>památková hodnota:</b> vysoká, součást původního vybavení stavby</p>
<p><b>doporučený přístup:</b> důsledná ochrana, oprava za předpokladu citlivého a skutečně konzervačního přístupu, konkrétně bude znamenat celkové očištění, třeba je zkontrolovat zejména stav okapniček a v případě nutnosti jejich nahrazení přesnou kopií, ostatní dřevěné části se zdají být ve velmi dobrém stavu, tedy zřejmě jen vytmelení, přebroušení a nový nátěr; nutná je kontrola kování okna a případná dílčí oprava tak, aby i nadále kvalitní původní mechanika dobře fungovala, potřebné je dále celkové vyčištění mechanismu žaluzií a jejich celkové znovu zprovoznění, očištění a konzervace dřevěných lamel, nutné je navrácení odstraněné dřevěné desky parapetu, po které zůstala drážka na rámu, vzorem by měla být deska oken A10 – 12, prověřeno by také mělo být, zda skříň žaluzie byla opatřena nátěrem, nebo zda třeba kvalitní dýha zde byla původně ponechána v přírodním vzhledu</p>	<p><b>poznámka:</b> nedílná součást architektonicky významného a památkově cenného objektu</p>

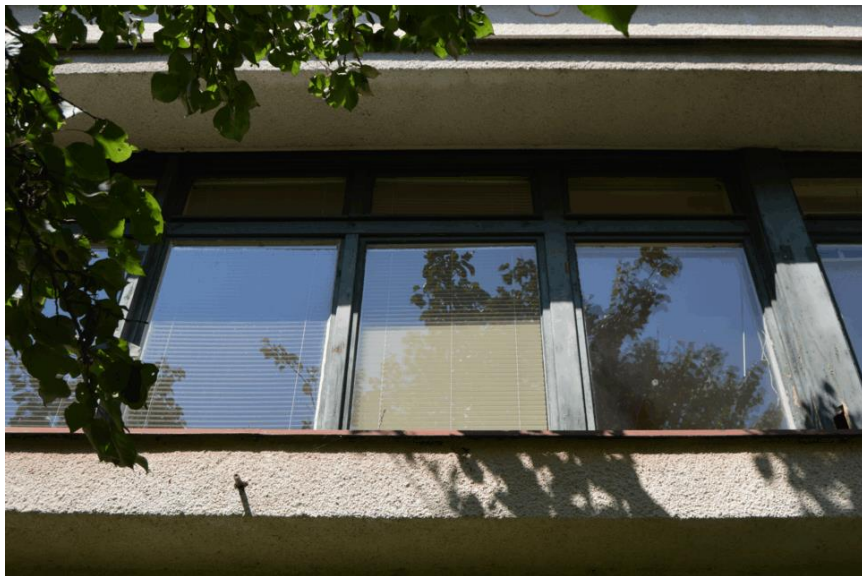
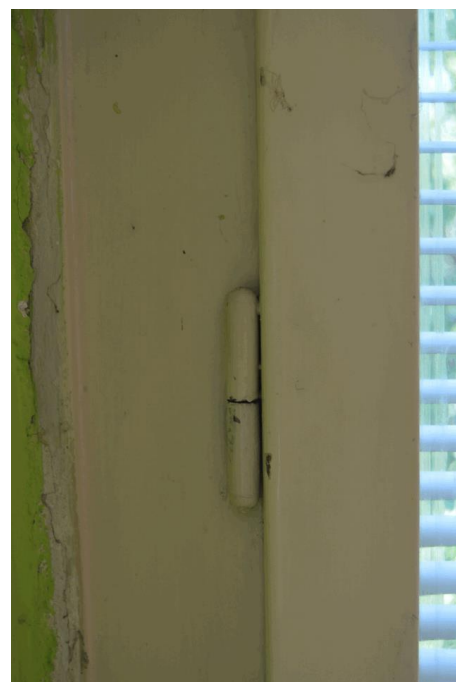
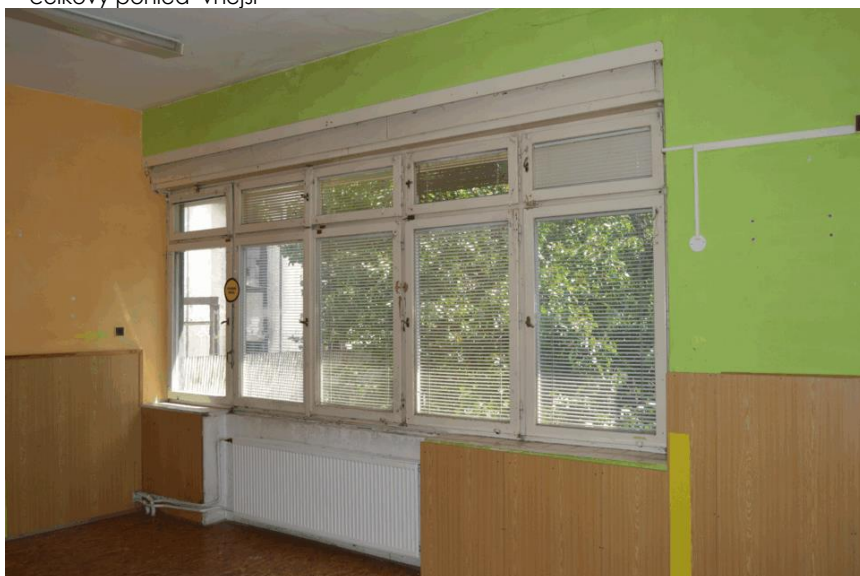
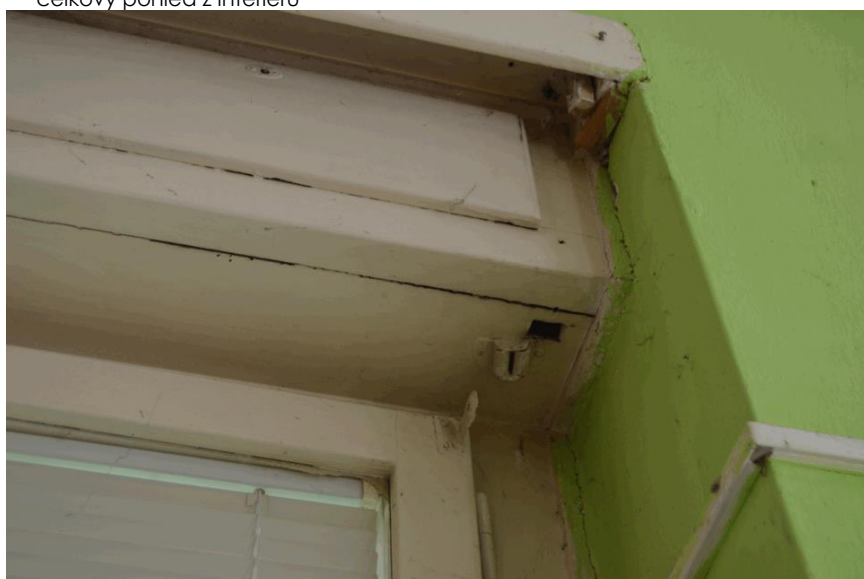
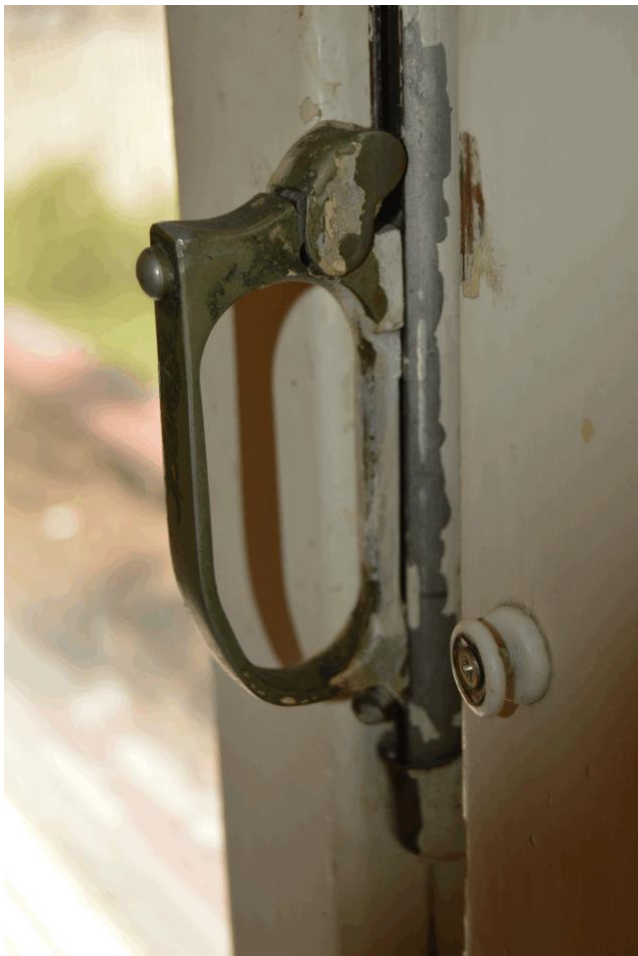
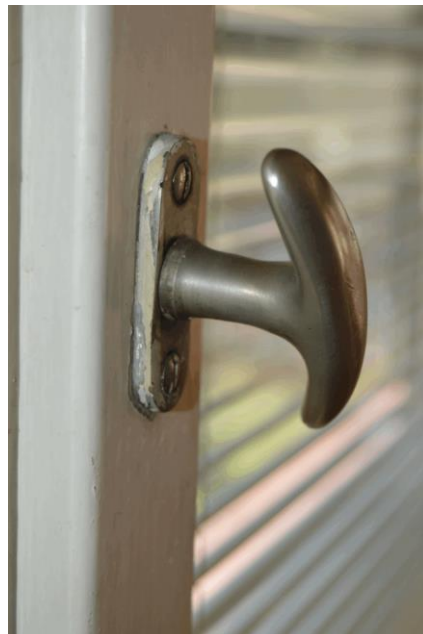
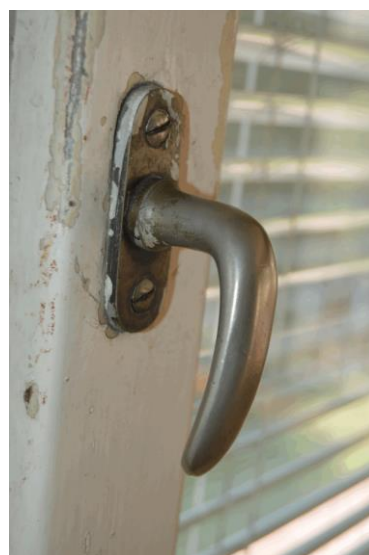
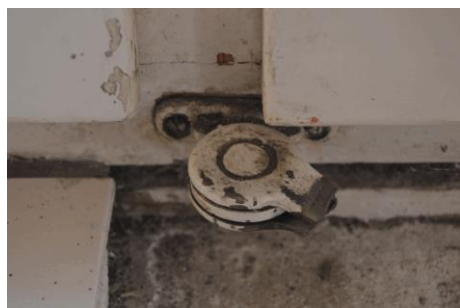
<p><b>datování, příp. i autorství:</b> 1938-9, architekt F. Zelenka</p>	<p><b>technický stav a dochování:</b> v dobrém stavu a v autentické podobě</p>	<p><b>památková hodnota:</b> vysoká, součást původního vybavení stavby</p>
<p><b>doporučený přístup:</b> důsledná ochrana, oprava za předpokladu citlivého a skutečně konzervačního přístupu, konkrétně bude znamenat celkové očištění, třeba je zkontrolovat zejména stav okapniček a v případě nutnosti jejich nahrazení přesnou kopií, ostatní dřevěné části se zdají být ve velmi dobrém stavu, tedy zřejmě jen vytmelení, přebroušení a nový nátěr; nutná je kontrola kování okna a případná dílčí oprava tak, aby i nadále kvalitní původní mechanika dobře fungovala, potřebné je dále celkové vyčištění mechanismu žaluzií a jejich celkové znovu zprovoznění, očištění a konzervace dřevěných lamel, nutné je navrácení odstraněné dřevěné desky parapetu, po které zůstala drážka na rámu, vzorem by měla být deska oken A10 – 12, prověřeno by také mělo být, zda skříň žaluzie byla opatřena nátěrem, nebo zda třeba kvalitní dýha zde byla původně ponechána v přírodním vzhledu</p>	<p><b>poznámka:</b> nedílná součást architektonicky významného a památkově cenného objektu</p>

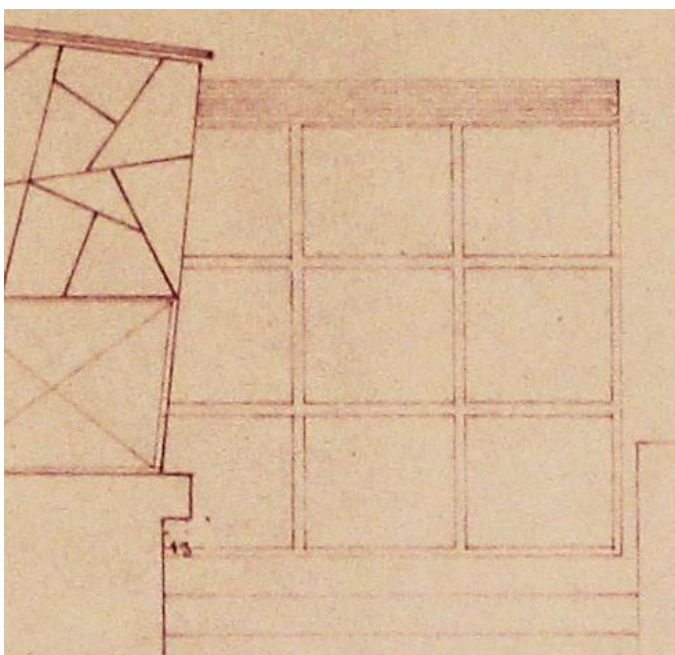
schema podoby nového okna v návrhu úprav domu v roce 1992

okno je nehodnotné, naopak degraduje  
prostor, mělo by být nahrazeno novým,  
kvalitním prvkem, odpovídajícím původnímu  
stavu, navrženo by mělo být podle  
vhodných analogií a pečlivě řemeslně  
vyrobeno

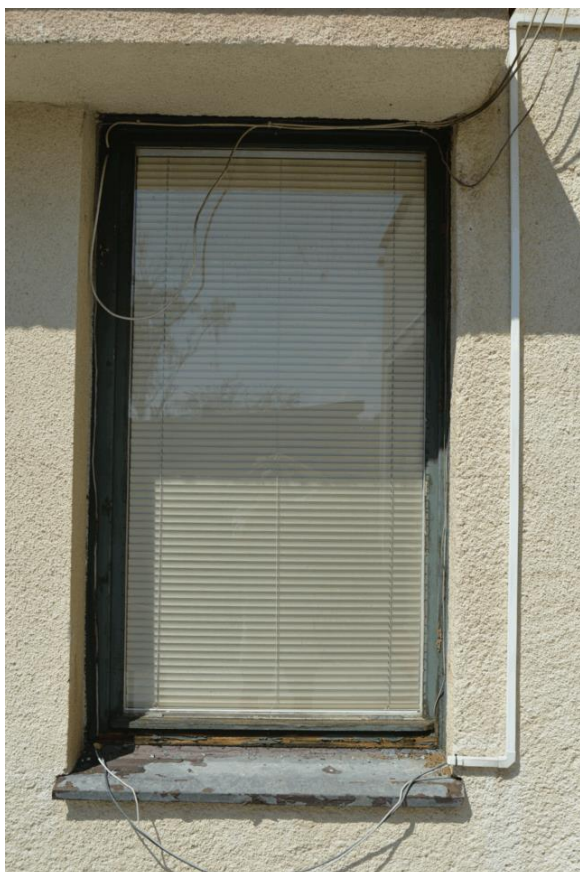
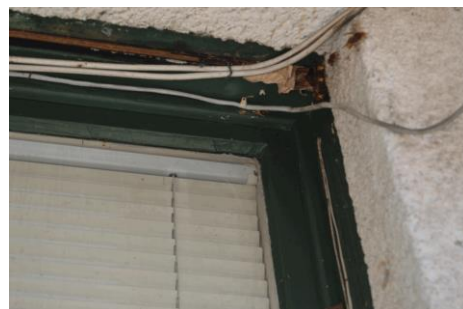
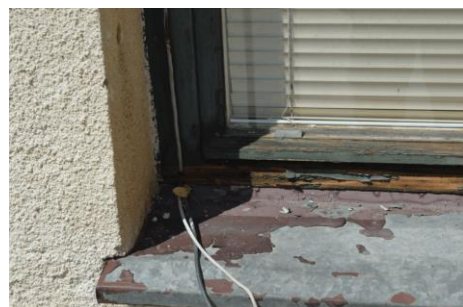
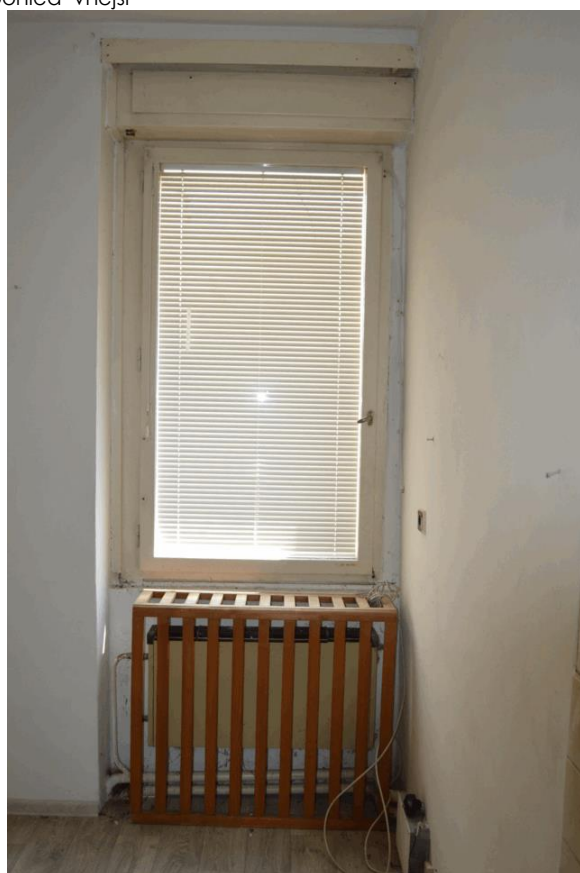
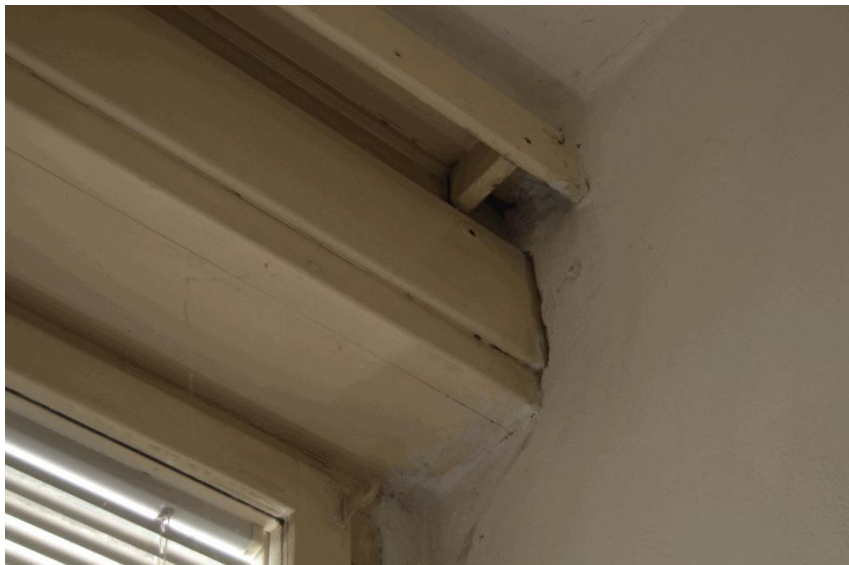
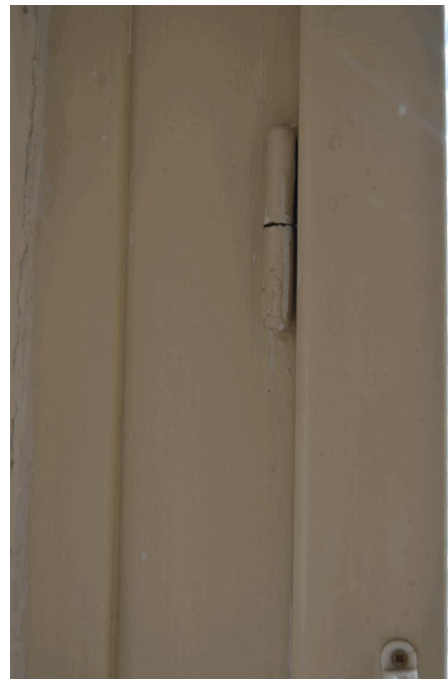
nedílná součást architektonicky významného a památkově cenného objektu

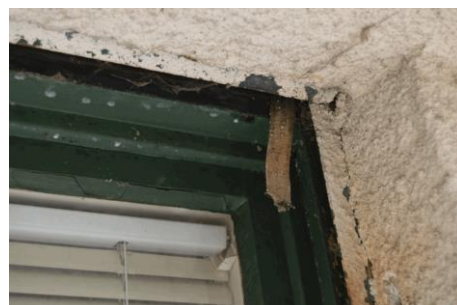
horní část okna z vnější strany,  
vytržený popruh ovládání rolety

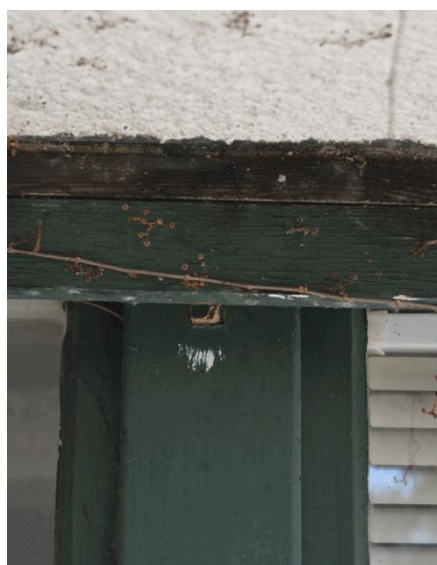
horní část okna z vnější strany  
s dělicím sloupkem

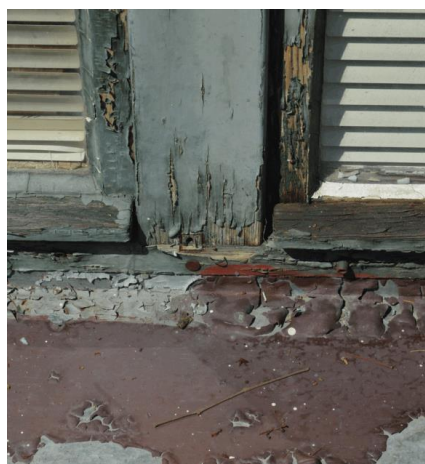
detail dělicího sloupku

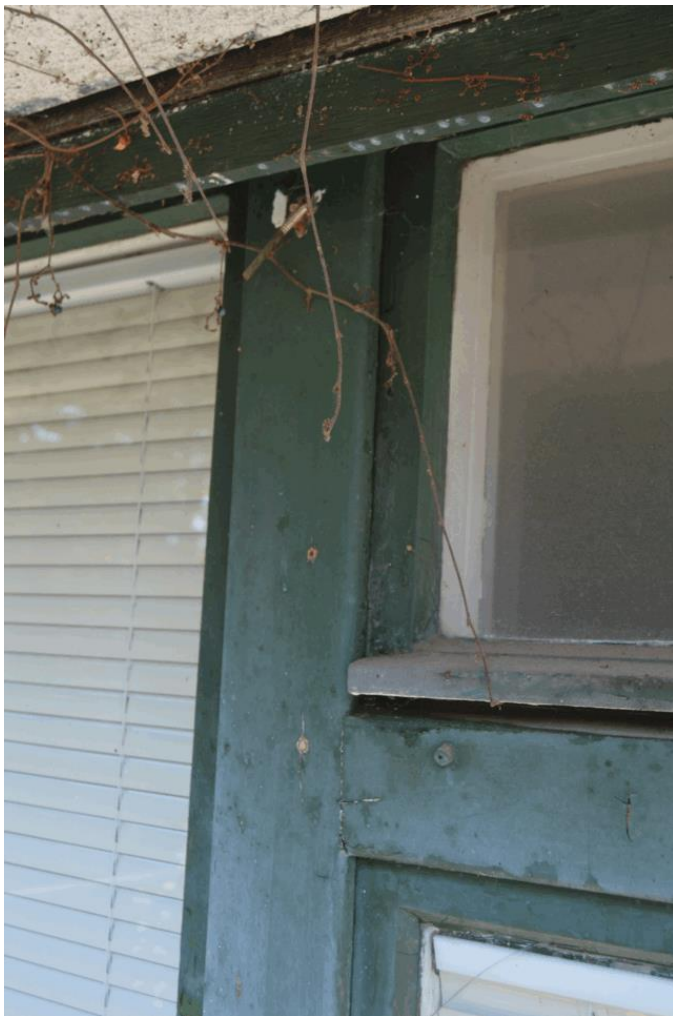
spodní část okna s parapetem

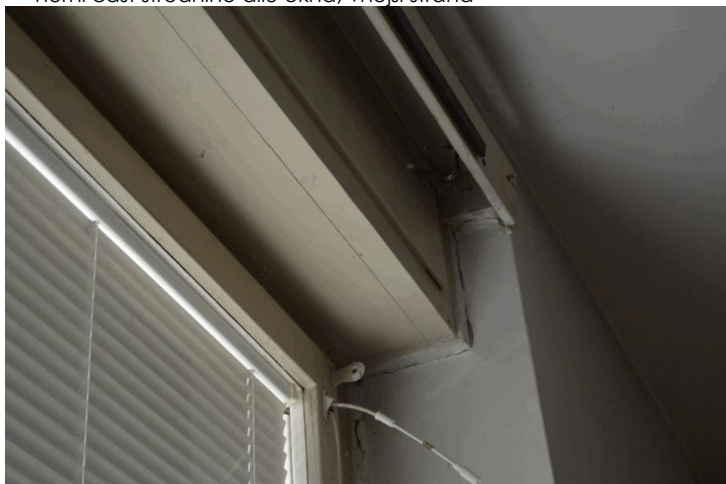
horní část středního dílu okna, vnější strana

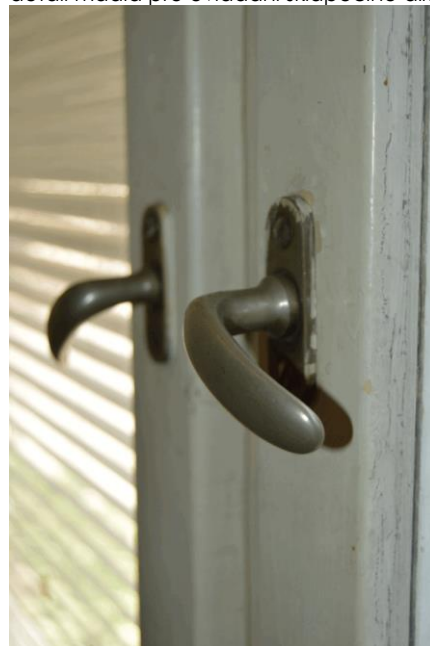
detail madla pro ovládání sklápěcího dílu

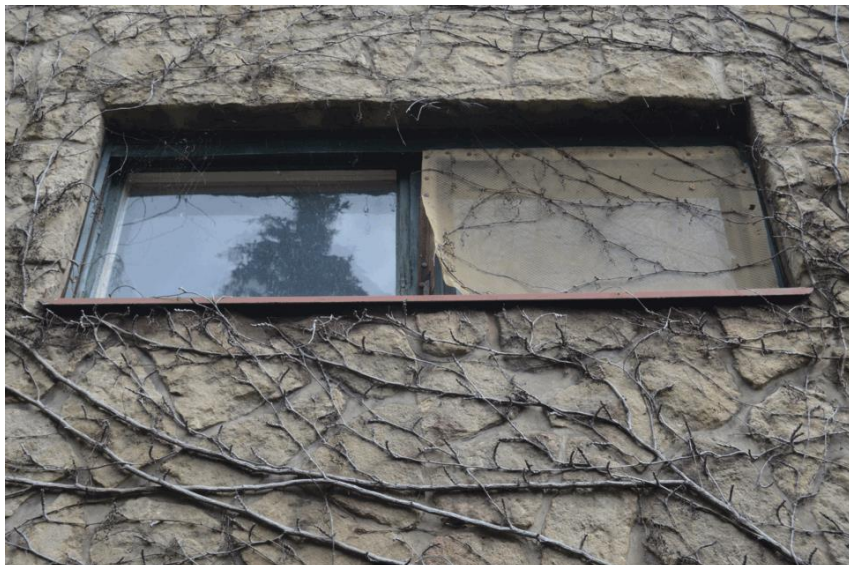
<b>datování, příp. i autorství:</b> 1938-9, architekt F. Zelenka	<b>technický stav a dochování:</b> v dobrém stavu a v autentické podobě	<b>památková hodnota:</b> vysoká, součást původního vybavení stavby
<b>doporučený přístup:</b> důsledná ochrana, oprava za předpokladu citlivého a skutečně konzervačního přístupu, konkrétně bude znamenat celkové očištění, třeba je zkontrolovat zejména stav okapniček a v případě nutnosti jejich nahrazení přesnou kopií, ostatní dřevěné části se zdají být ve velmi dobrém stavu, tedy zřejmě jen vytmelení, přebroušení a nový nátěr, nutná je kontrola kování okna a případná dílčí oprava tak, aby i nadále kvalitní původní mechanika dobře fungovala, potřebné je dále celkové vyčištění mechanismu žaluzií a jejich celkové znovu zprovoznění, očištění a konzervace dřevěných lamel		<b>poznámka:</b> nedílná součást architektonicky významného a památkově cenného objektu

celkový pohled vnější

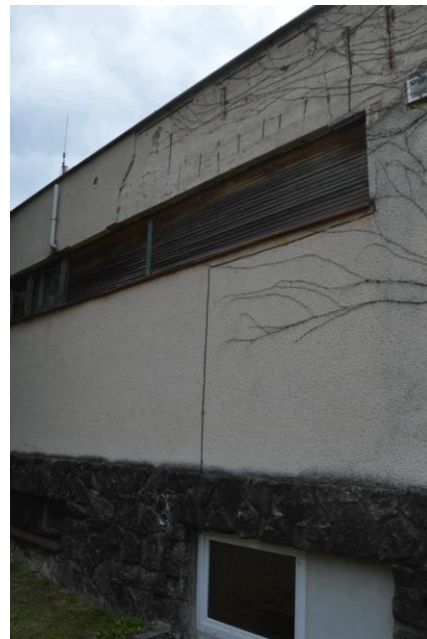
celkový ohled na sdružené okno

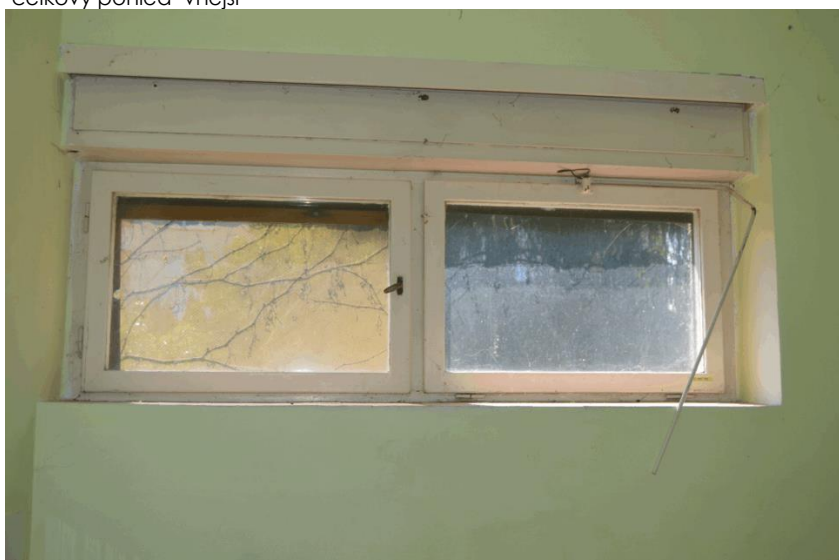
celkový pohled z interieru

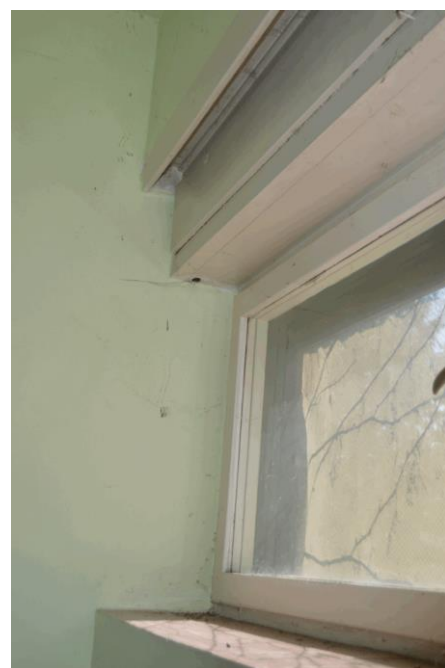
boční pohled na okno s jeho parapetem a skříň žaluzie

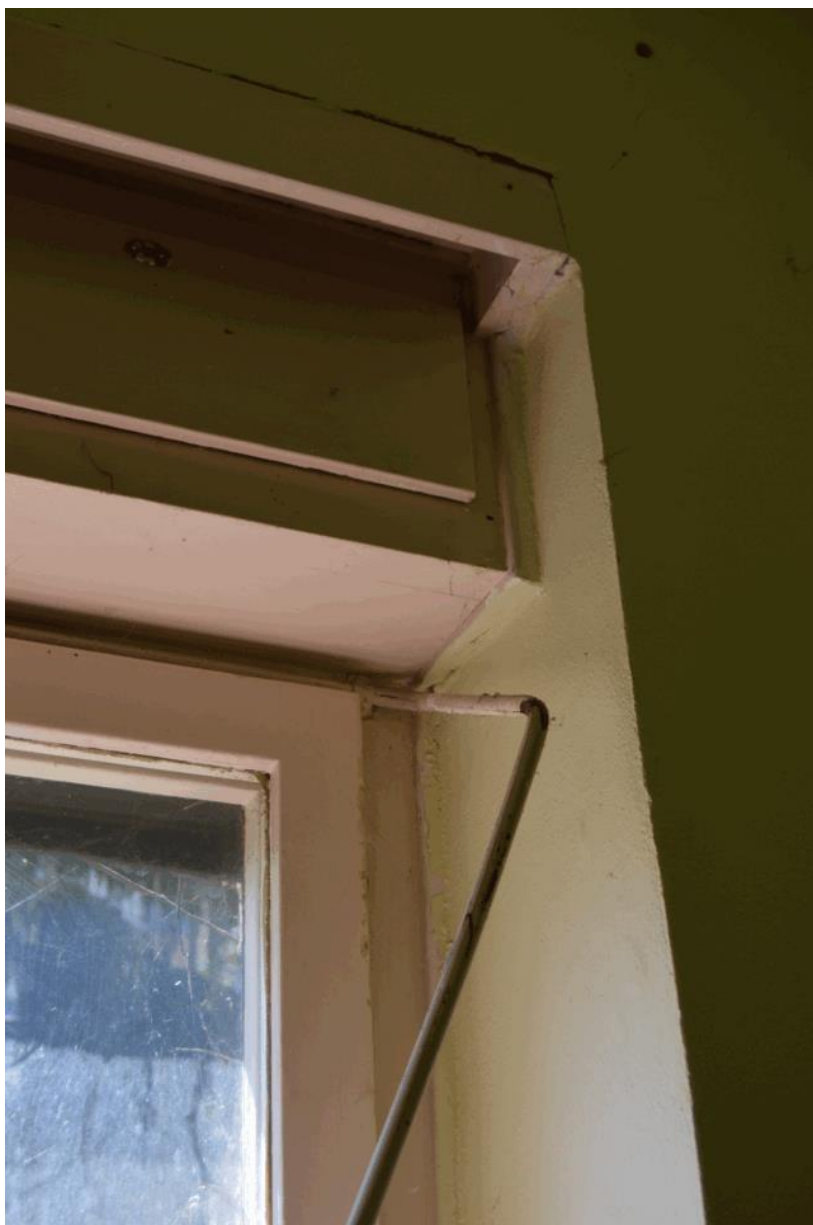
horní část okna se skříňí žaluzie a stáhlem ovládání sklápěcího dílu

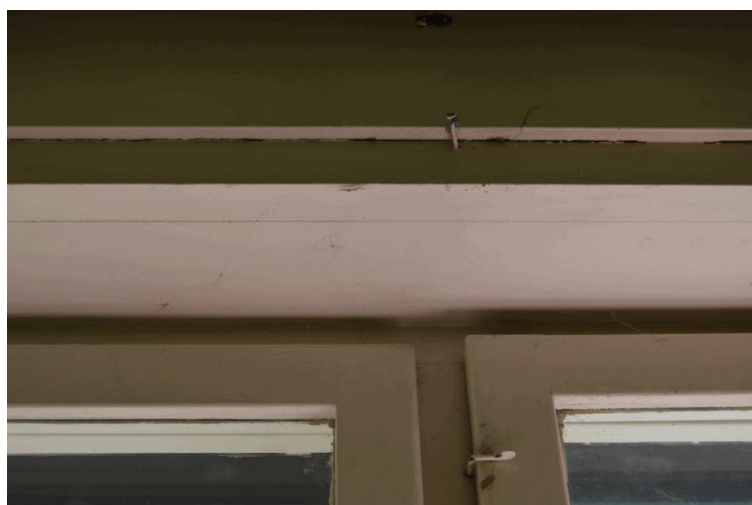
skříň pro žaluzii na vnitřní straně

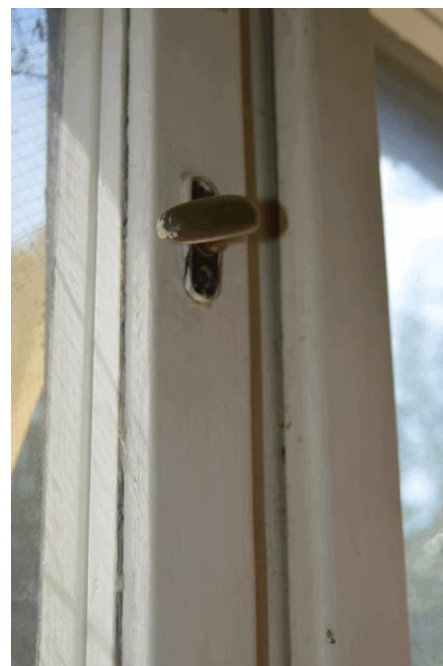
detail olivy

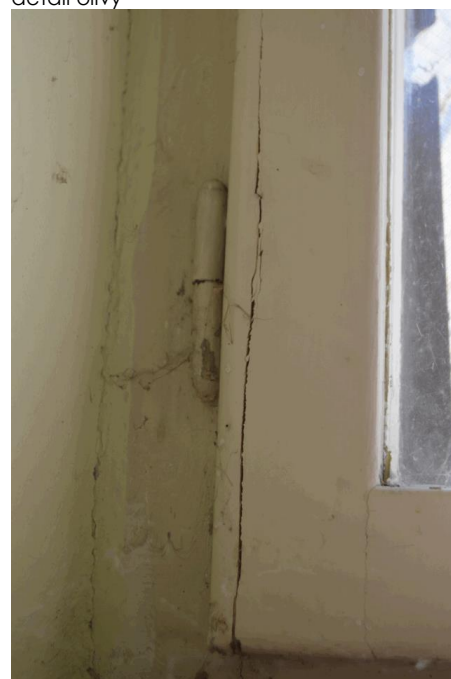
detail závěsu

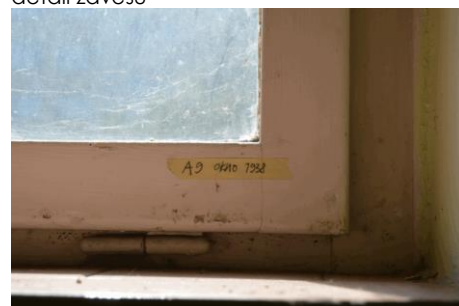
detail spodního křídla

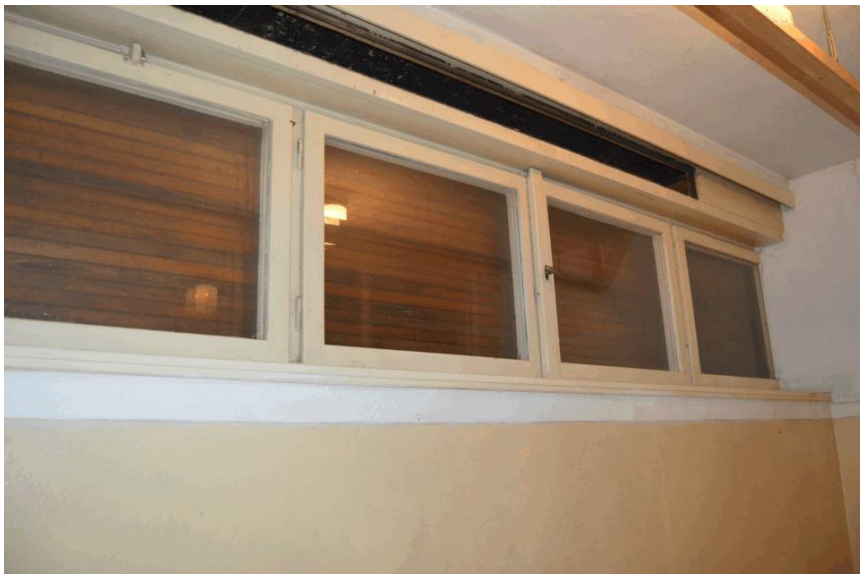
celkový pohled na okno z interieru

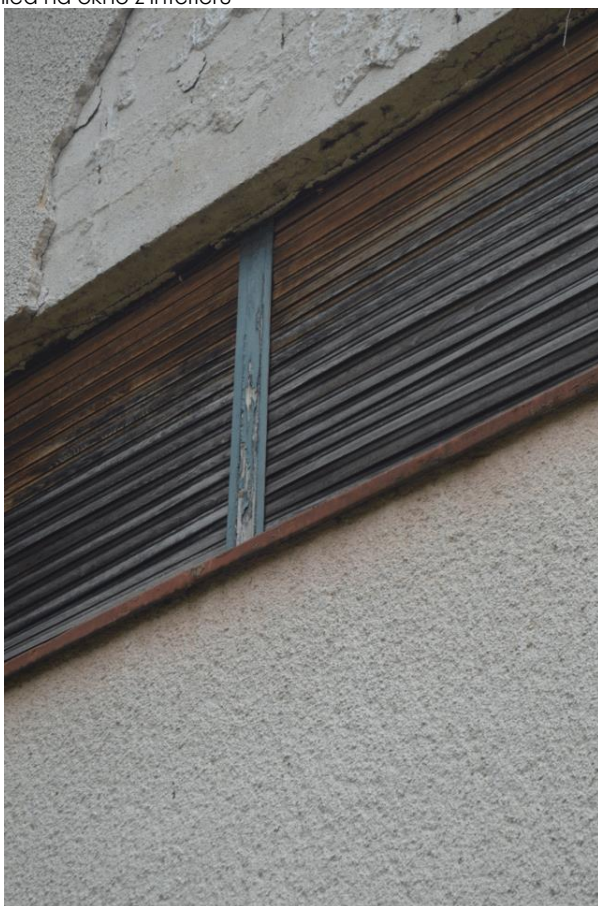
celkový pohled vnější

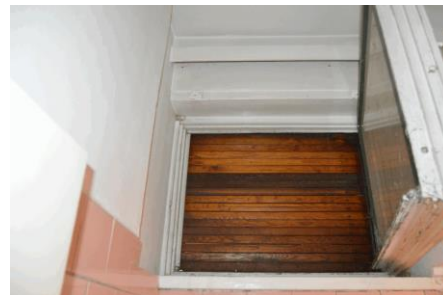
poslední krajní oddělený díl okna  
na pravé straně

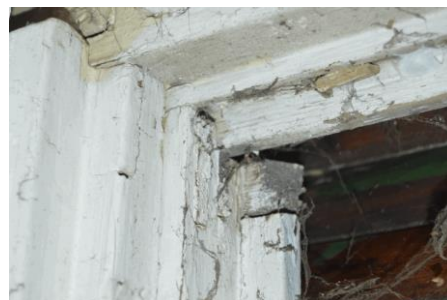
detail dodatečně vloženého sloupku

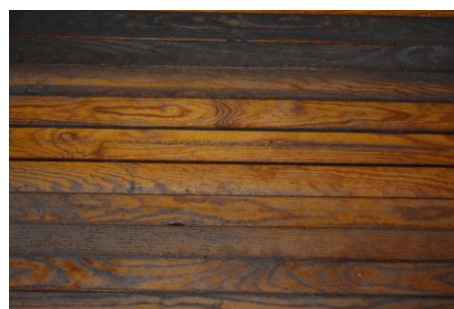
detail lamelové žaluzie

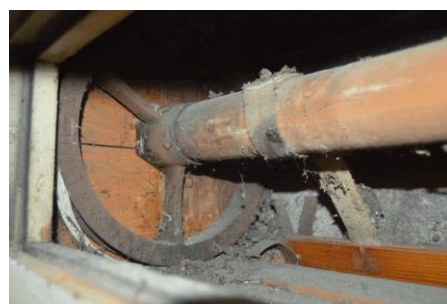
hřídel navíjení žaluzie s hnacím kolem

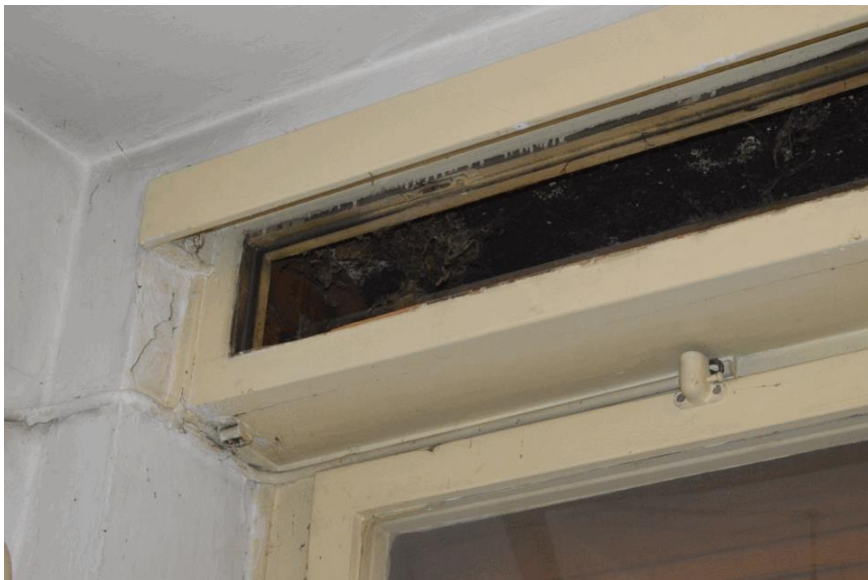
horní část okna s otevřenou skříňí žaluzie

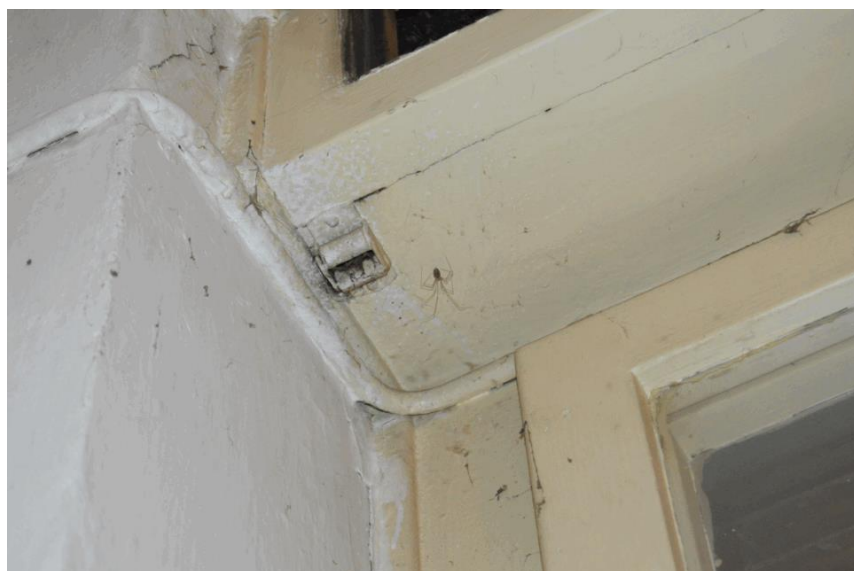
detail sodní strany skříňně pro žaluzii svedením popruhu vytahování

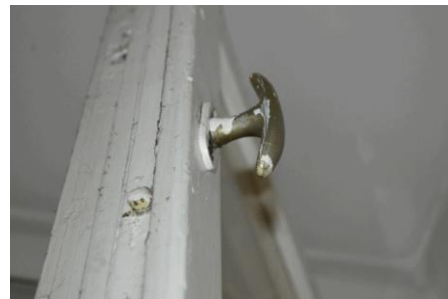
detail olivy

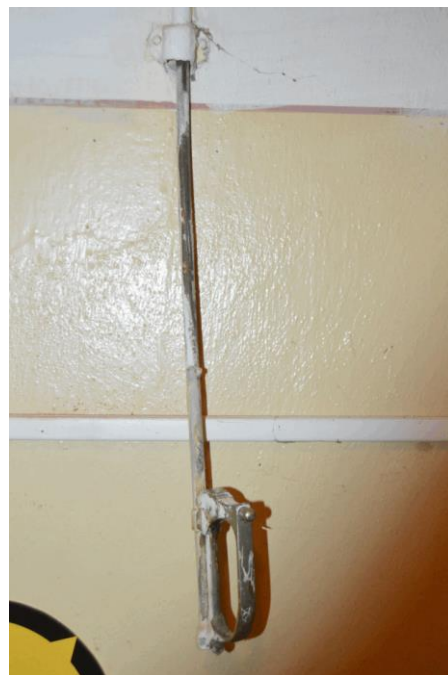
detail madla s táhlem  
pro ovládání sklápěcího dílu

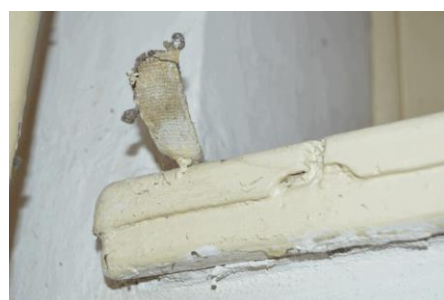
detail desky kryjící parapet

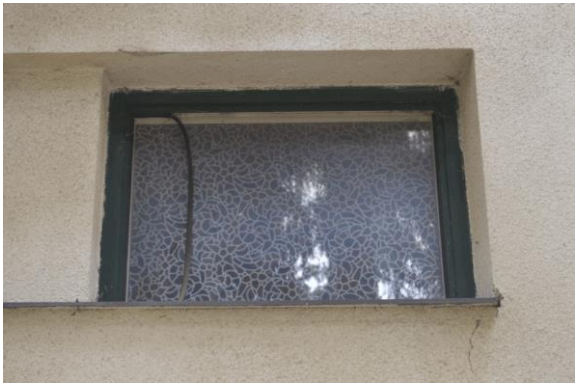
<b>datování, příp. i autorství:</b> stavební úpravy vily v roce 1992	<b>technický stav a dochování:</b> v poměrně dobrém technickém stavu	<b>památková hodnota:</b> tento prvek nemá památkovou hodnotu
<b>doporučený přístup:</b> ideální by bylo celkové odstranění dodatečné účelové přístavby k vile; taková možnost by ale mohla být reálná pouze v případě náročné úplné rehabilitace domu	<b>poznámka:</b>

<p>celkový vnější pohled na okno</p>
