KUTNÁ HORA - HLOUŠKA

VILA ČP. 453  
V MASARYKOVĚ ULICI

INVENTARIZACE OKEN

ING. ARCH.  
JÍŘÍ MRÁZEK  
2020

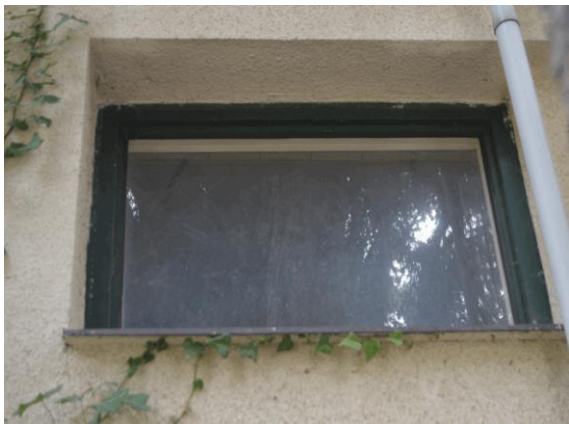
<b>datování, příp. i autorství:</b> stavební úpravy vily v roce 1992	<b>technický stav a dochování:</b> v poměrně dobrém stavu	<b>památková hodnota:</b> tento prvek nemá památkovou hodnotu
<b>doporučený přístup:</b> ideálním způsobem by bylo celkové odstranění dodatečné účelové přístavby k vile; taková možnost by ale mohla být reálná pouze v případě náročné úplné rehabilitace domu	<b>poznámka:</b>

<p>celkový vnější pohled na okno</p>

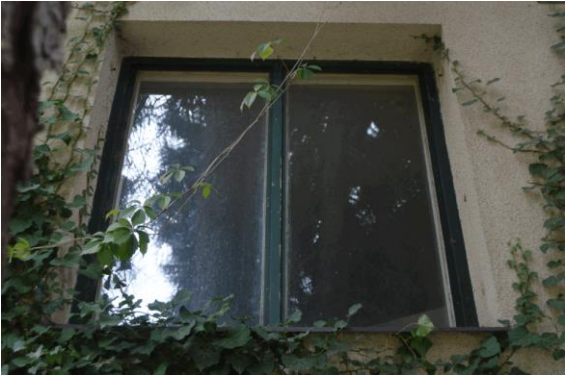
<b>datování, příp. i autorství:</b> stavební úpravy vily v roce 1992	<b>technický stav a dochování:</b> v poměrně dobrém technickém stavu	<b>památková hodnota:</b> tento prvek nemá památkovou hodnotu
<b>doporučený přístup:</b> ideální by bylo celkové odstranění dodatečné účelové přístavby k vile; taková možnost by ale mohla být reálná pouze v případě náročné úplné rehabilitace domu	<b>poznámka:</b>

<p>celkový pohled vnější</p>

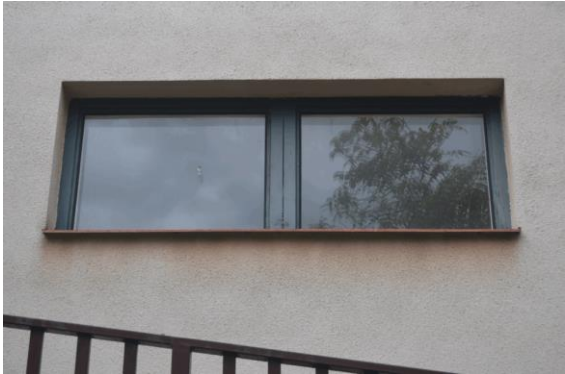
<b>datování, příp. i autorství:</b> stavební úpravy vily v roce 1992	<b>technický stav a dochování:</b> v poměrně dobrém stavu	<b>památková hodnota:</b> tento prvek nemá památkovou hodnotu
<b>doporučený přístup:</b> i ideální by bylo celkové odstranění dodatečné účelové přístavby k vile; taková možnost by ale mohla být reálná pouze v případě náročné úplné rehabilitace domu	<b>poznámka:</b>

<p>celkový pohled vnější</p>

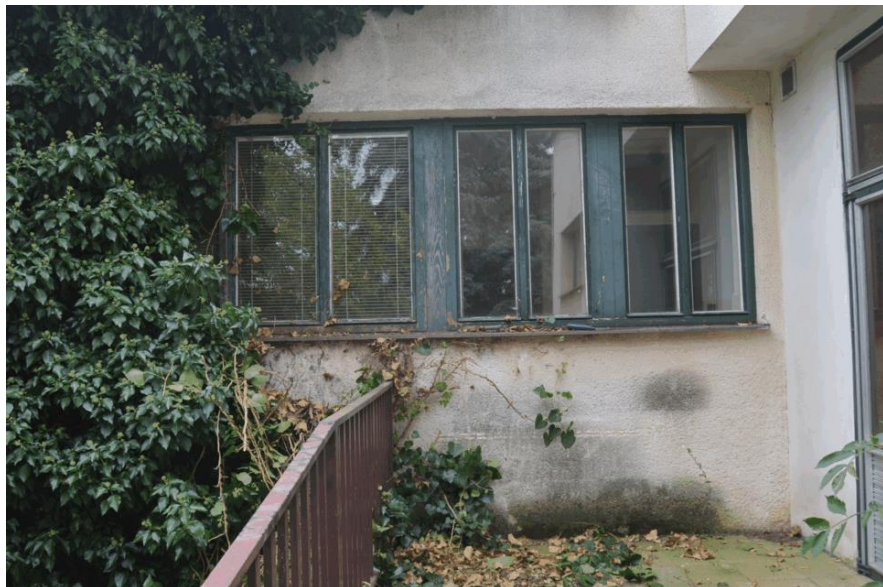
typové okno v místě nedochovaného původního, osvětlujícího prostor bývalé kuchyně domu

**datování, příp. i autorství:**  
stavební úpravy vily v roce  
1992

**doporučený přístup:**  
ideální by byla výměna za nový prvek,  
vyrobený jako přesná kopie původního na  
tomto místě

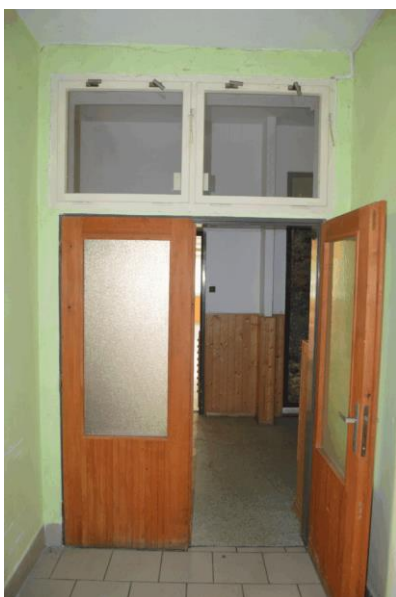
**datování, příp. i autorství:**  
stavební úpravy vily v roce 1992

**doporučený přístup:**  
ideální by byla výměna za nový prvek, vyrobený jako přesná kopie původního na tomto místě

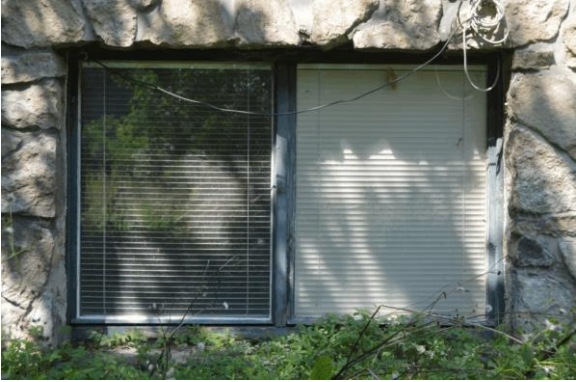
typové okno v místě nedochovaného původního, osvětlujícího prostor bývalého sklepa domu

<b>datování, příp. i autorství:</b> stavební úpravy vily v roce 1992	<b>technický stav a dochování:</b> v poměrně dobrém stavu	<b>památková hodnota:</b> tento prvek nemá památkovou hodnotu
<b>doporučený přístup:</b> ideální by byla výměna za nový prvek, vyrobený jako přesná kopie původního na tomto místě	<b>poznámka:</b>

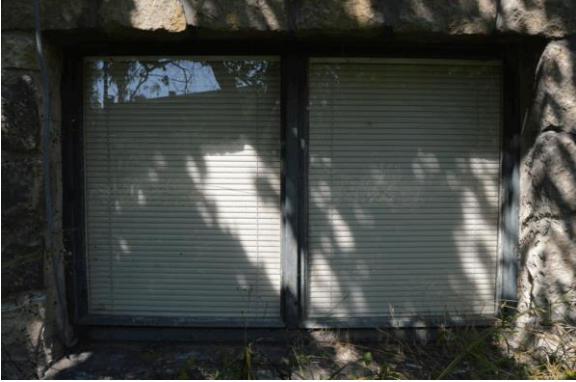
typové okno v místě nedochovaného původního, osvětlujícího prostor bývalého sklepa domu

<b>datování, příp. i autorství:</b> stavební úpravy vily v roce 1992	<b>technický stav a dochování:</b> v poměrně dobrém stavu	<b>památková hodnota:</b> tento prvek nemá památkovou hodnotu
<b>doporučený přístup:</b> ideální by byla výměna za nový prvek, vyrobený jako přesná kopie původního na tomto místě	<b>poznámka:</b>

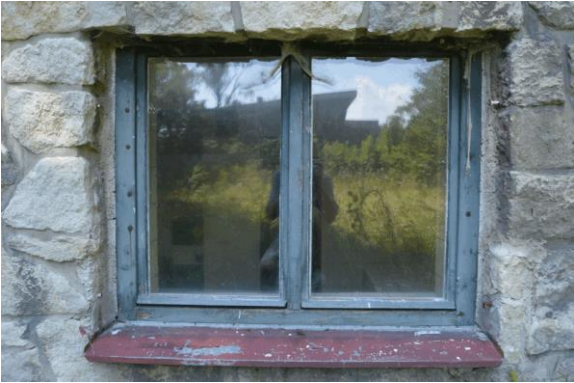
typové okno v místě nedochovaného původního, osvětlujícího prostor bývalé prádelny v suterenu domu

<b>datování, příp. i autorství:</b> stavební úpravy vily v roce 1992	<b>technický stav a dochování:</b> v poměrně dobrém stavu	<b>památková hodnota:</b> tento prvek nemá památkovou hodnotu
<b>doporučený přístup:</b> ideální by byla výměna za nový prvek, vyrobený jako přesná kopie původního na tomto místě	<b>poznámka:</b>

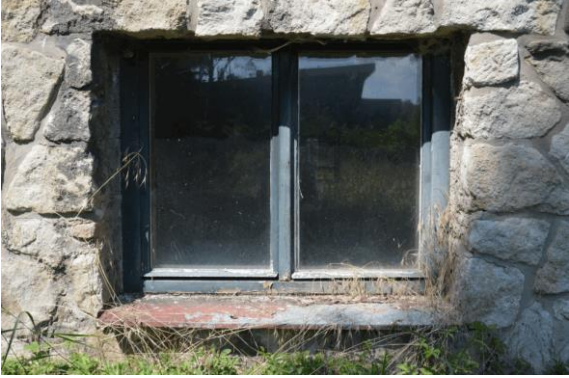
typové okno v místě nedochovaného původního, osvětlujícího prostor bývalé sušárny v suterenu domu

<b>datování, příp. i autorství:</b> stavební úpravy vily v roce 1992	<b>technický stav a dochování:</b> v poměrně dobrém stavu	<b>památková hodnota:</b> tento prvek nemá památkovou hodnotu
<b>doporučený přístup:</b> ideální by byla výměna za nový prvek, vyrobený jako přesná kopie původního okna na tomto místě	<b>poznámka:</b>

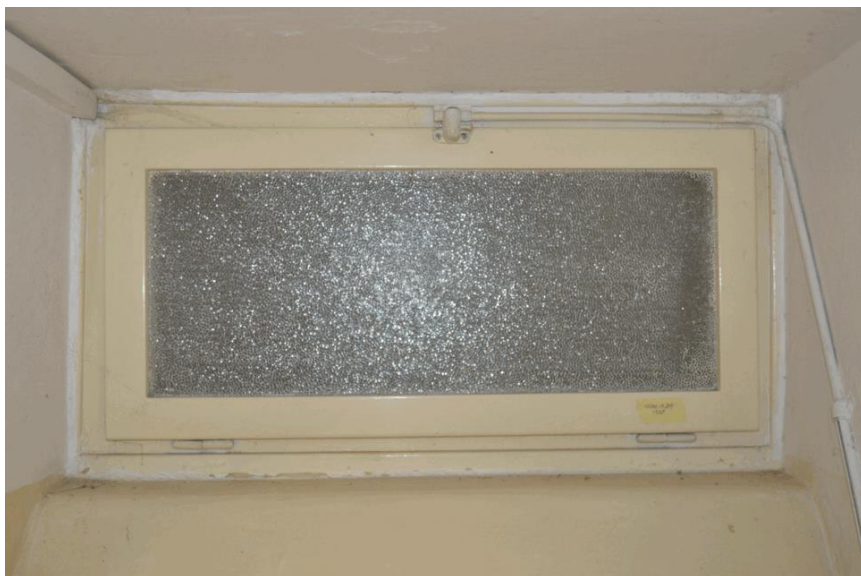
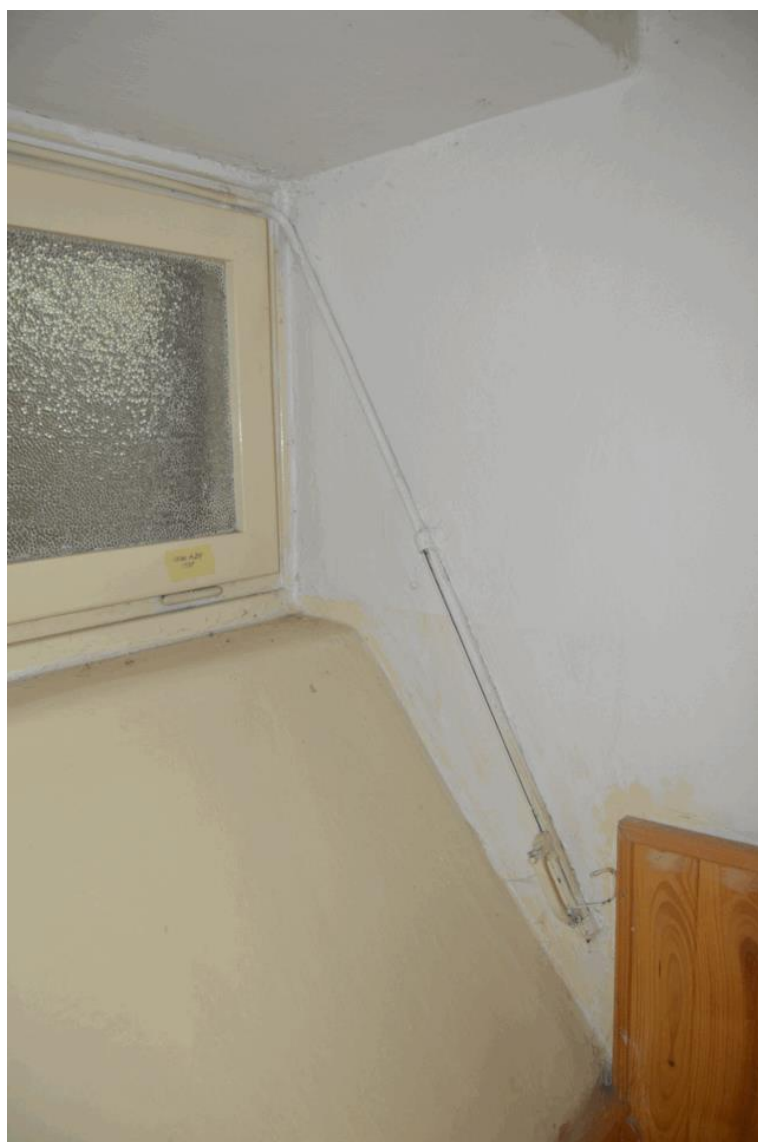
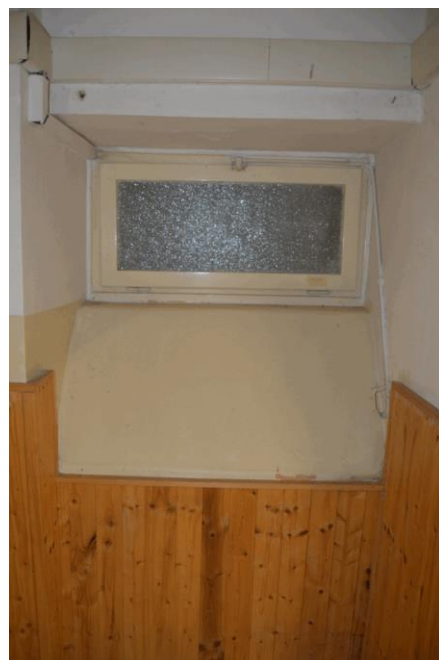
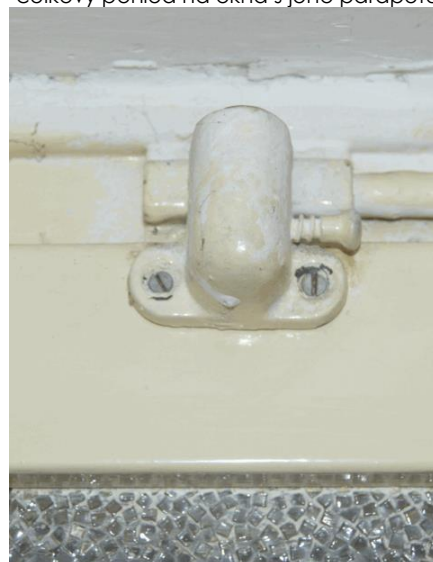
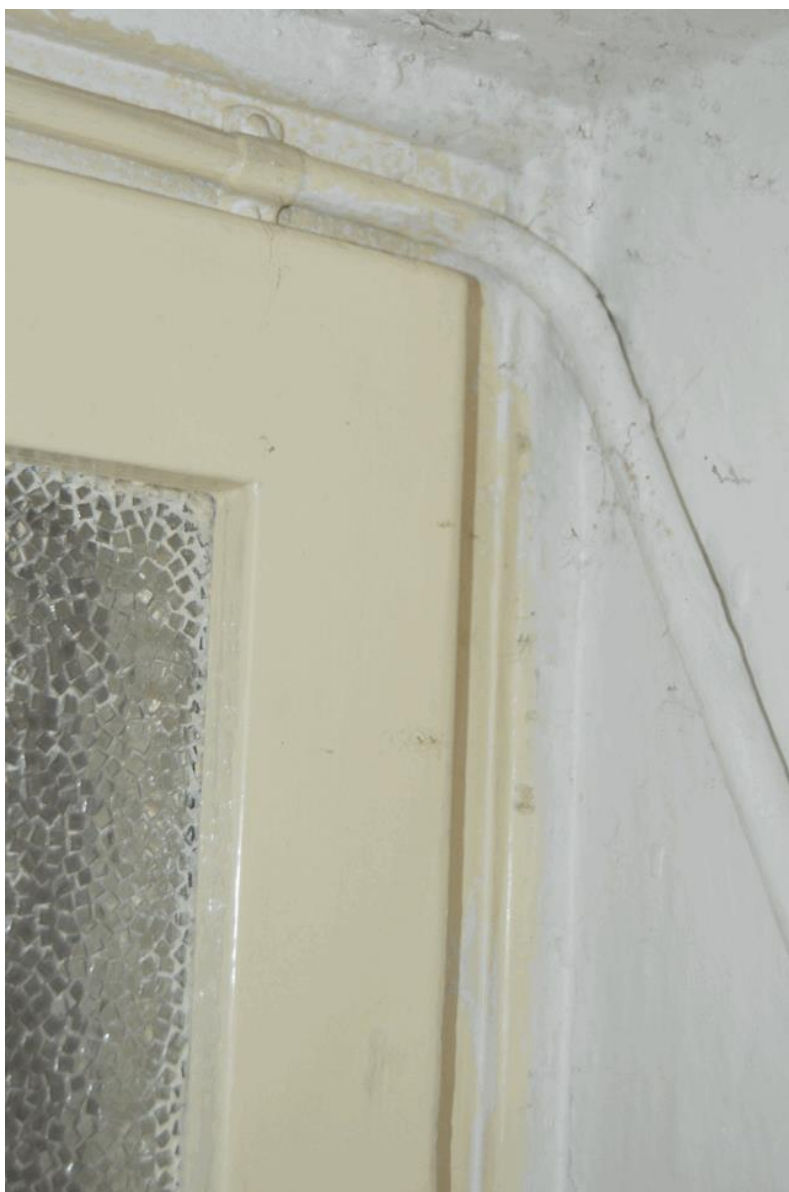
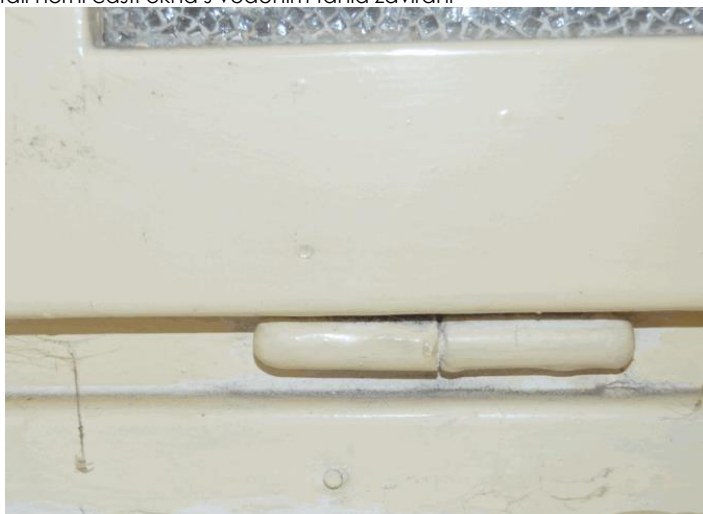
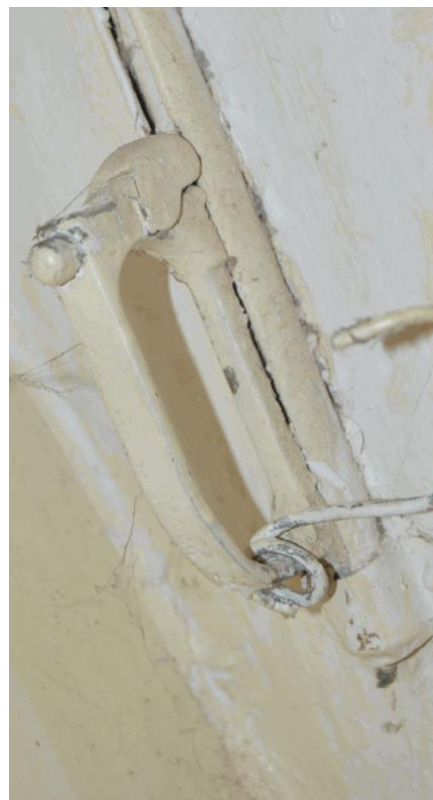
**A24**

<b>datování, příp. i autorství:</b> 1938-9, architekt F. Zelenka	<b>technický stav a dochování:</b> v dobrém stavu a v autentické podobě	<b>památková hodnota:</b> vysoká, součást původního vybavení stavby
<b>doporučený přístup:</b> důsledná ochrana, oprava za předpokladu citlivého a skutečně konzervačního přístupu, konkrétně bude znamenat celkové očištění, dřevěné části se zdají být ve velmi dobrém stavu, tedy zřejmě jen vytmelení, přebroušení a nový nátěr; nutná je kontrola kování okna a případná dílčí oprava tak, aby i nadále kvalitní původní mechanika dobře fungovala	<b>poznámka:</b> nedílná součást architektonicky významného a památkově cenného objektu

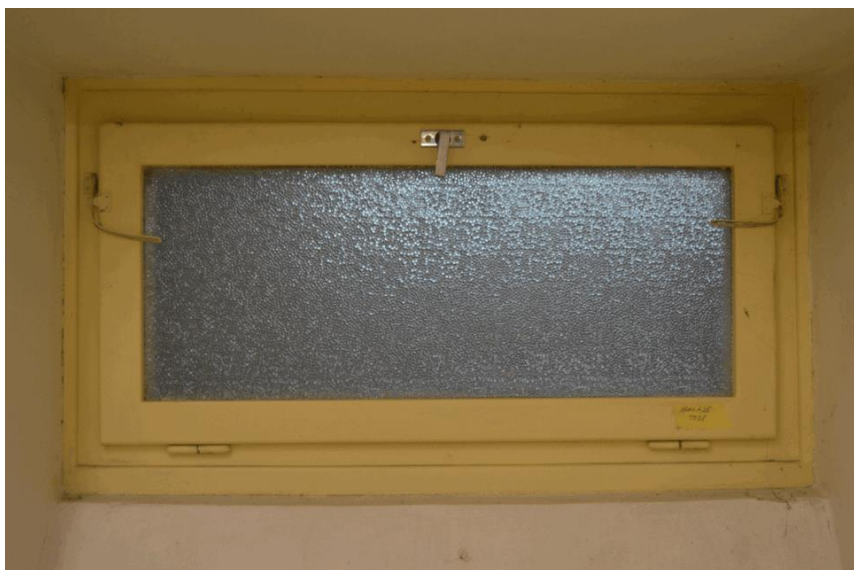
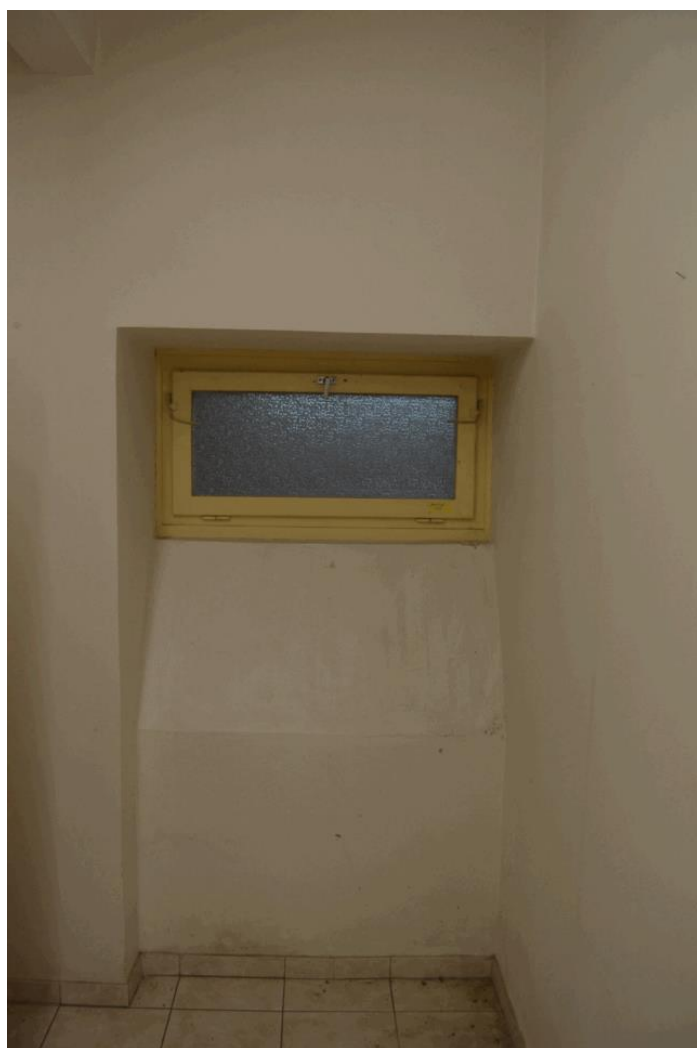
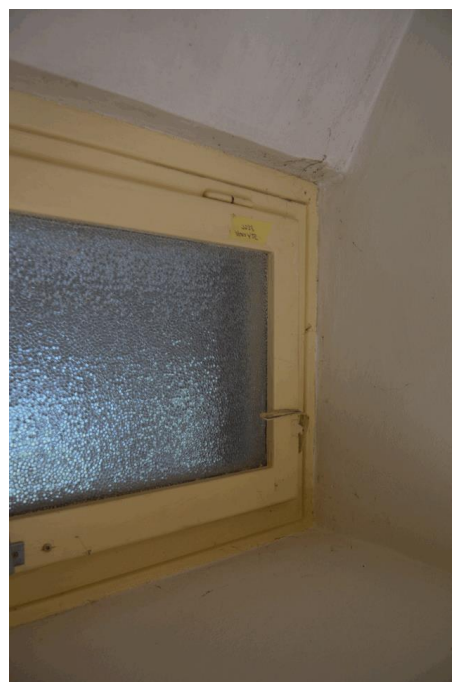
A25

okno, původně přisvětlující od jihu pod terasou předsíně bytu domovníka v suterenu vily, později po přístavbě dílny v tomto místě pouze vnitřní okno, je to nízké okno s vysokým šikmým parapetem, s rovným nadpražím, od původní fasády je ustoupeno ve špaletě, nízké křídlo je sklápěcí, zdvojené, jeho rozevření je na skrytý svislý závěs, zajištěno páčkovým mechanismem, okno je zavíráno olivou, novodobou, zřejmě na jazýček, ale tento mechanismus nebyl v době průzkumu přístupný, závěsy jsou zapuštěné se zaoblenými konci, profilace okenního křídla je prostá, bez členění, je pravděpodobně z měkkého dřeva, snad borového, opatřeno je krycím nátěrem, zasklení je z plochého tabulového skla, osazeného na vnějším křídle do polodrážky s tmelem, u vnitřního s dřevěnou lištou

<p><b>datování, příp. i autorství:</b> 1938-9, architekt F. Zelenka</p>	<p><b>technický stav a dochování:</b> v dobrém stavu a v autentické podobě</p>	<p><b>památková hodnota:</b> vysoká, součást původního vybavení stavby</p>
<p><b>doporučený přístup:</b> důsledná ochrana, oprava za předpokladu citlivého a skutečně konzervačního přístupu, konkrétně bude znamenat celkové očištění, dřevěné části se zdají být ve velmi dobrém stavu, tedy zřejmě jen vytmelení, přebroušení a nový nátěr; nutná je výměna olivy nejlépe za „bazarovou“ stejného typu, dále celková kontrola kování okna a případná dílčí oprava tak, aby i nadále původní mechanika dobře fungovala</p>		<p><b>poznámka:</b> nedílná součást architektonicky významného a památkově cenného objektu</p>

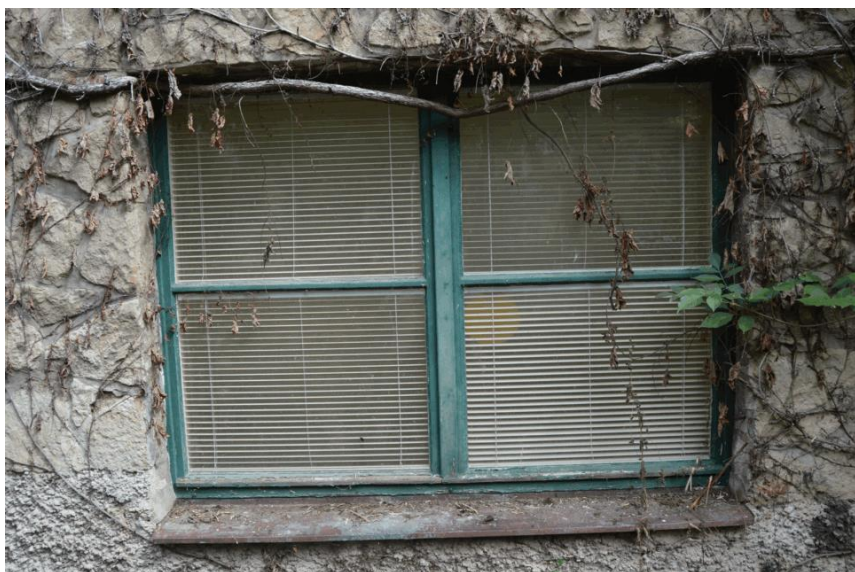
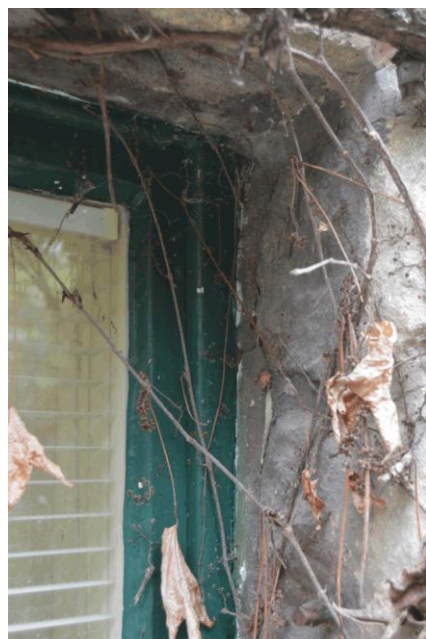
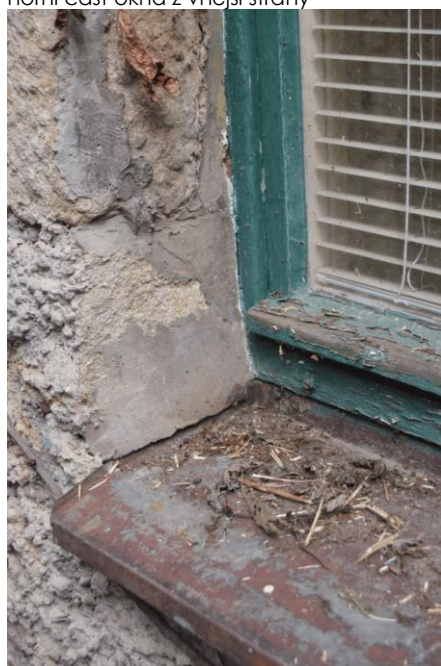
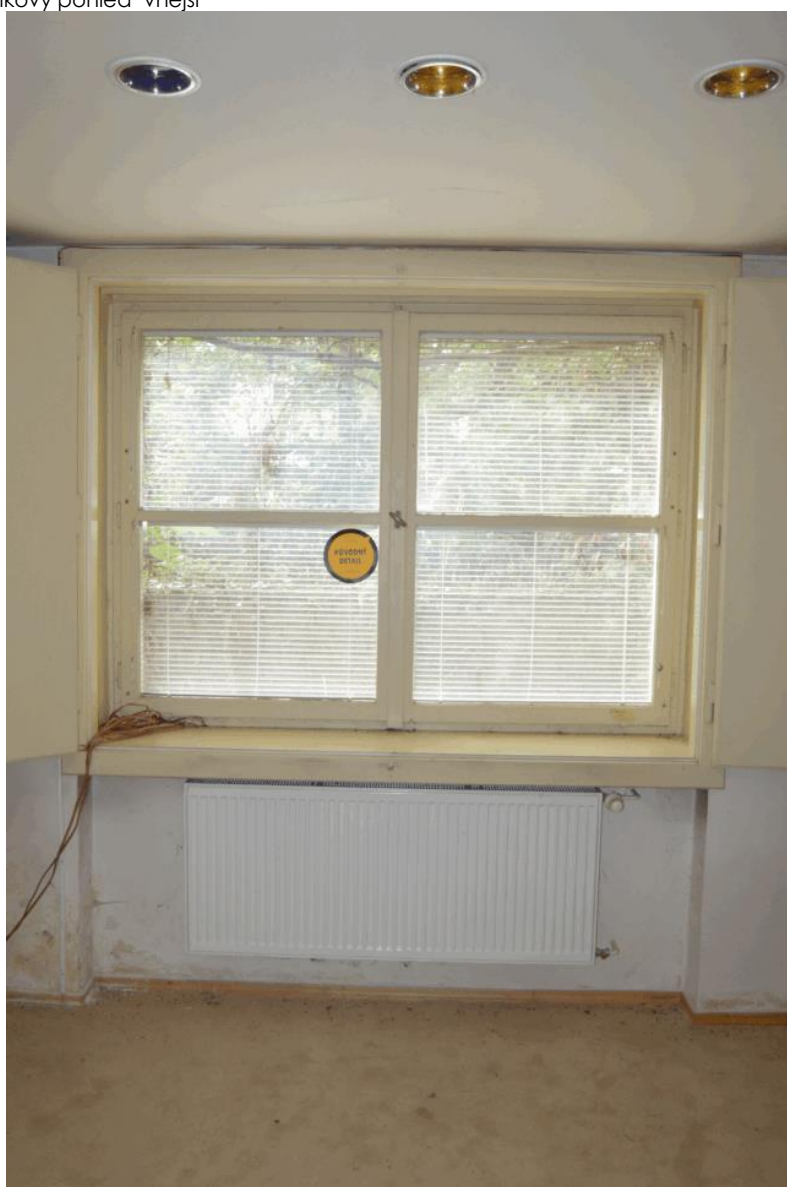
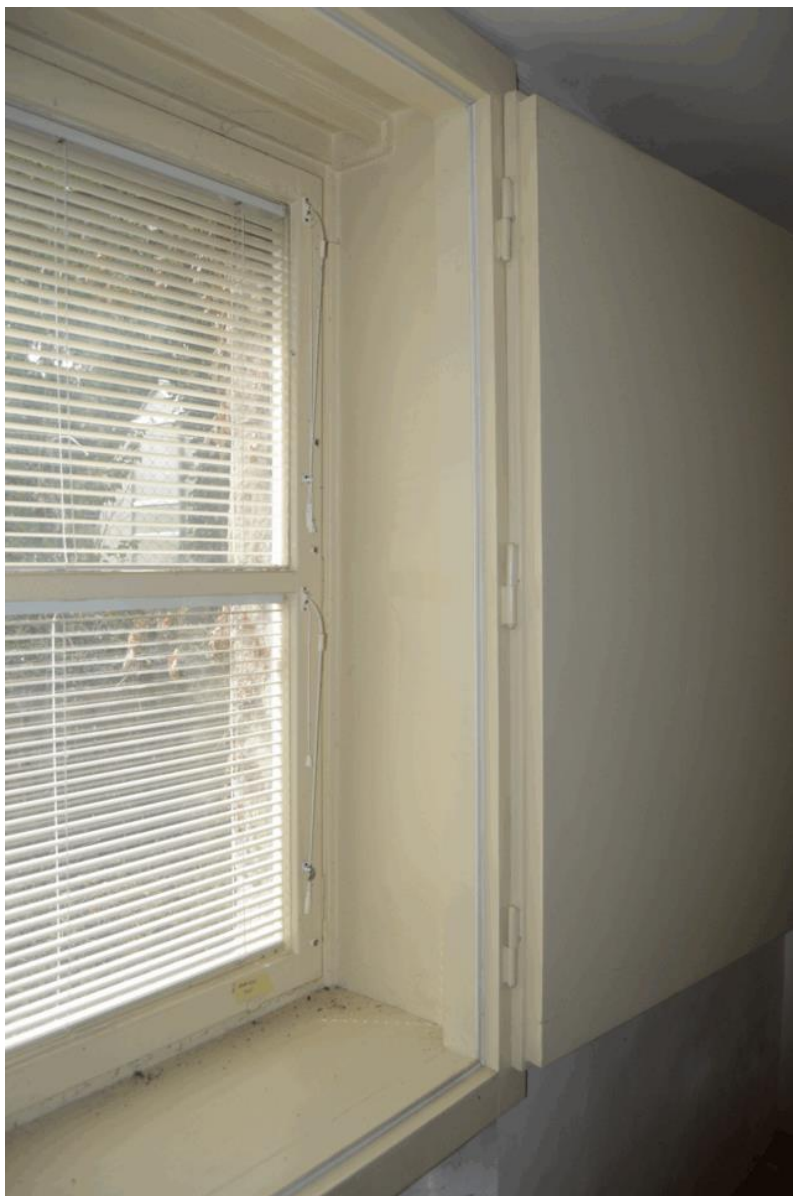
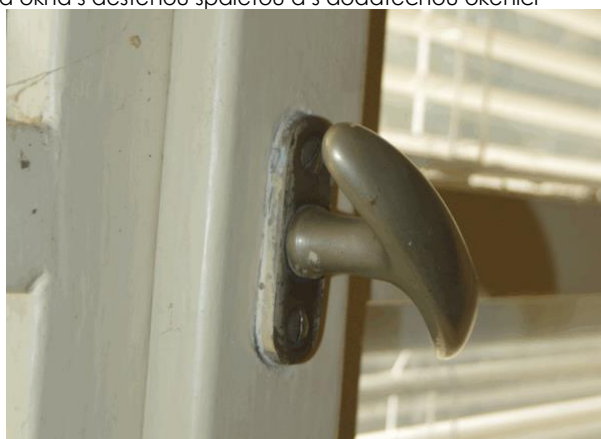
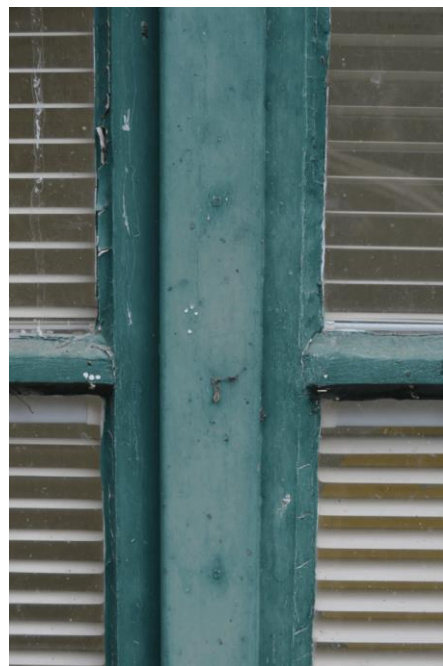
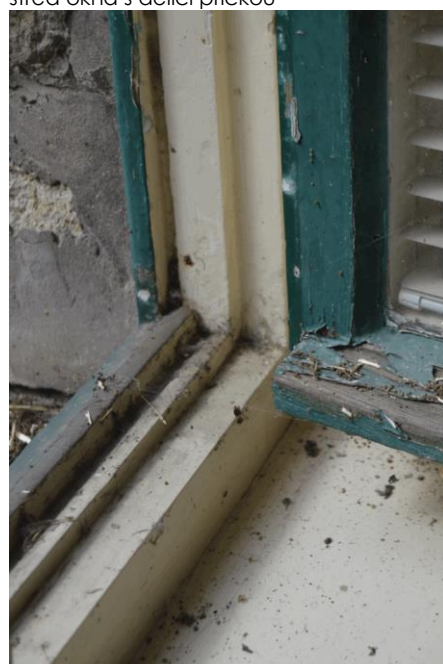
okno, osvětlující od západu prostor pokoje bytu domovníka v suterénu domu, okno s ustoupeným parapetem, s rovným nadpražím, od fasády ustoupeno do špalety, okno je dvoukřídlé, se širokými křídly vodorovně dělenými příčkou, okenní křídla jsou zdvojená, jejich rozevření na skrytý svislý závěs je zajištěno páčkovým mechanismem, zavírání okna je pomocí rozvorové tyče na západky, ovládané olivou, oliva je vyrobena z bílého kovu, pravděpodobně bílé mosazi, její tvar je hladký, jako varianta typu Elegant, závěsy jsou zapuštěné se zaoblenými konci, profilace okenního křídla je prostá, bez členění, okno je vyrobeno pravděpodobně z měkkého dřeva, snad borového, opatřeno je krycím nátěrem, zasklení je z plochého tabulového skla, osazeného na vnějším křídle do polodrážky s tmelem, u vnitřního s dřevěnou lištou, parapet je krytý dřevěnou deskou, také boky a nadpraží špalety okna jsou obloženy hladkým deštěním, na vnitřní straně je k otvoru okna dodatečně přiložena dvoukřídlá plná a hladká okenice v plochém rámu, závěsy okenice jsou stejné jako u okna, tedy zapuštěné se zaoblenými konci

<p><b>datování, příp. i autorství:</b> 1938-9, architekt F. Zelenka</p>	<p><b>technický stav a dochování:</b> v dobrém stavu a v autentické podobě</p>	<p><b>památková hodnota:</b> vysoká, součást původního vybavení stavby</p>
<p><b>doporučený přístup:</b> důsledná ochrana původního okna, oprava za předpokladu citlivého a skutečně konzervačního přístupu, konkrétně bude znamenat celkové očištění, třeba je zkontrolovat zejména stav okapniček a v případě nutnosti jejich nahrazení přesnou kopií, ostatní dřevěné části se zdají být ve velmi dobrém stavu, tedy zřejmě jen vytmelení, přebroušení a nový nátěr; nutná je kontrola kování okna a případná dílčí oprava tak, aby i nadále kvalitní původní mechanika dobře fungovala, naopak dodatečně umístěná okenice by měla být odstraněna a hrany špalety i parapetu uvedeny do původního stavu</p>	<p><b>poznámka:</b> nedílná součást architektonicky významného a památkově cenného objektu</p>

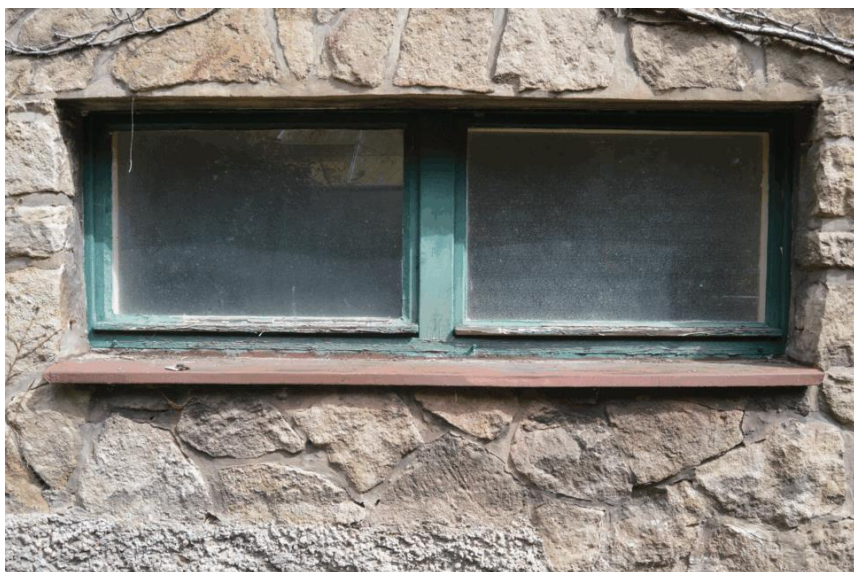
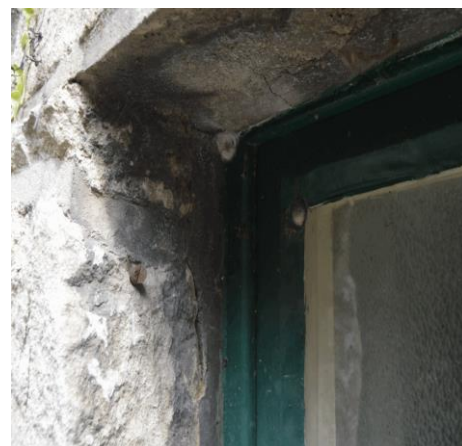
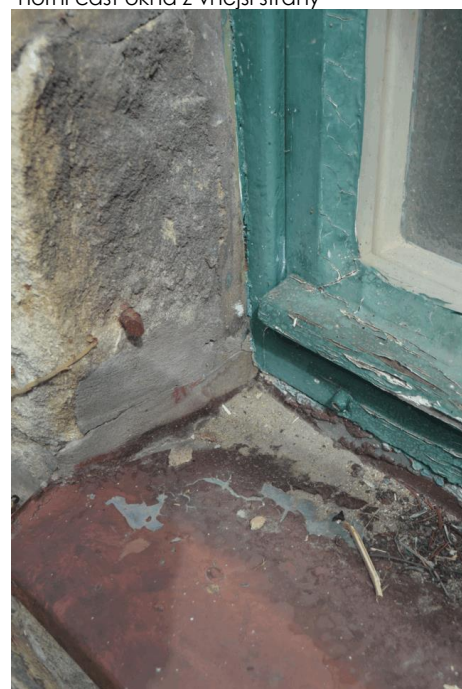
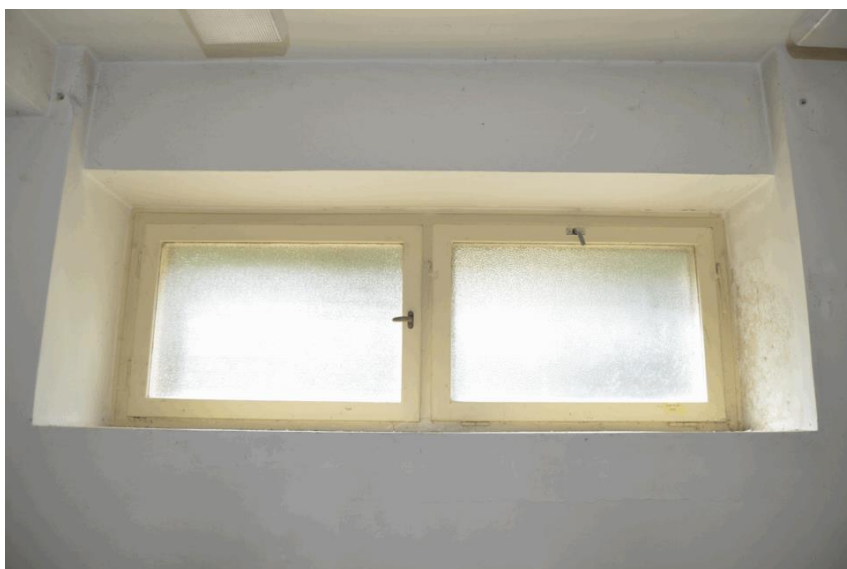
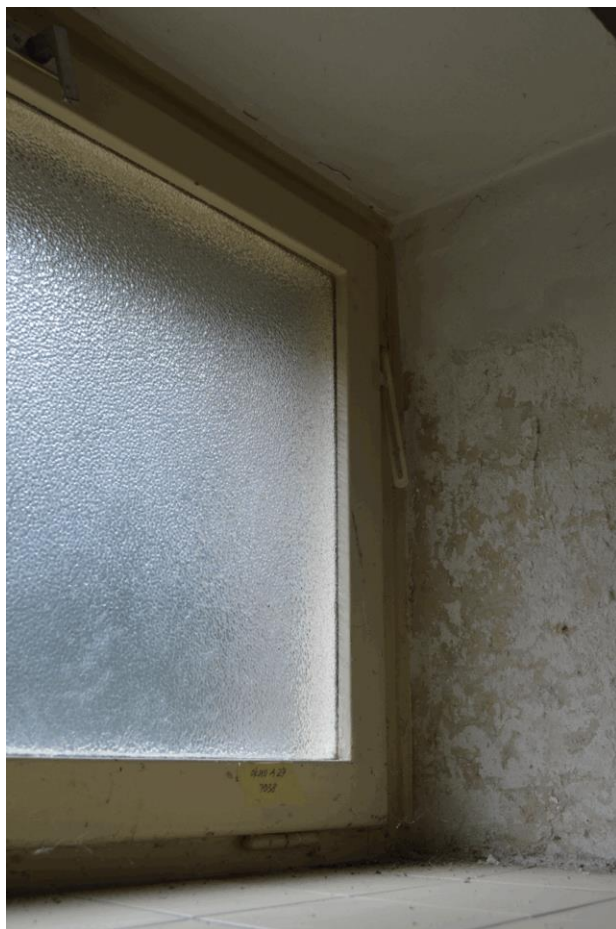
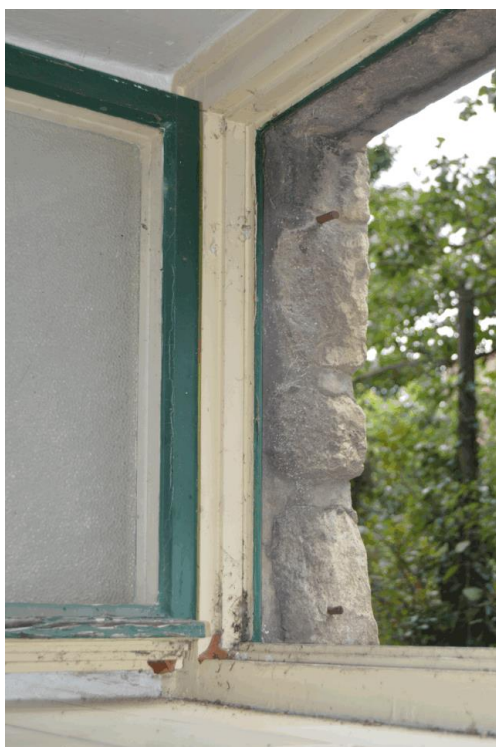
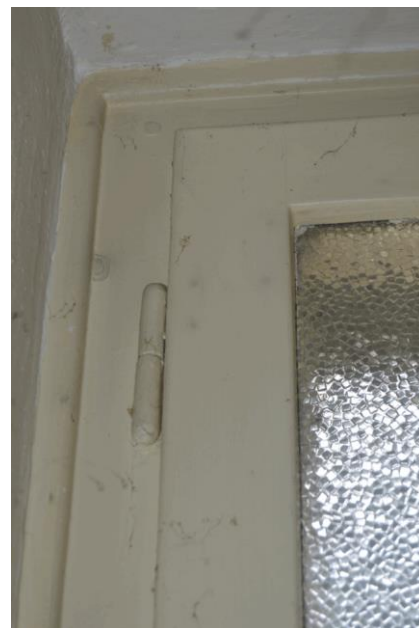
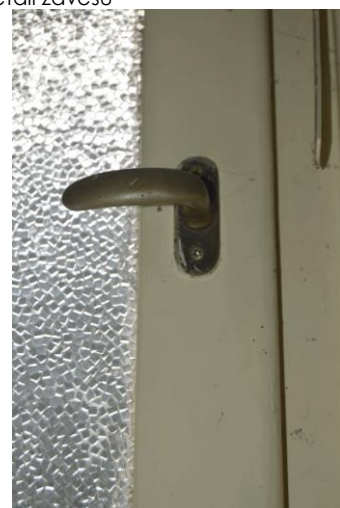
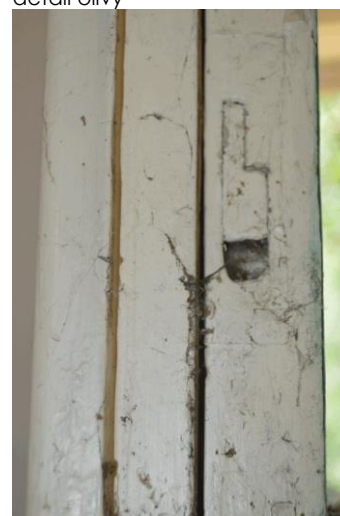
nízké sdružené okno, osvětlující od západu prostor koupelny bytu domovníka v suterenu domu, okno s vysokým plným parapetem, který není obložený, ale tvořený pouze hladkou omítkovou plochou, s rovným nadpražím, od fasády je ustoupeno do špalety, okno je svisle půleno sloupkem na dva stejně široké díly, na levé straně je křídlo otevíravé, vpravo je sklápěcí nízké křídlo, obě okenní křídla jsou zdvojená, jejich rozevření na skrytý svislý závěs je zajištěno páčkovým mechanismem, zavírání levého křídla je olivou a jazýčkem s protiběžným převodem, oliva je vyrobena z bílého kovu, pravděpodobně bílé mosazi, její tvar je hladký, jako varianta typu Elegant, stejně tak je na olivu, ale novodobou, dodatečnou, je zavíráno sklápěcí křídlo, závěsy jsou zapsuštěné se zaoblenými konci, profilace okenního křídla je prostá, bez členění, okno je vyrobeno pravděpodobně z měkkého dřeva, snad borového, opatřeno je krycím nátěrem, zasklení je z plochého tabulového skla, osazeného na vnějším křídle do polodrážky s tmelem, u vnitřního s dřevěnou lištou

<b>datování, příp. i autorství:</b> 1938-9, architekt F. Zelenka	<b>technický stav a dochování:</b> v dobrém stavu a v autentické podobě	<b>památková hodnota:</b> vysoká, součást původního vybavení stavby
<b>doporučený přístup:</b> důsledná ochrana, oprava za předpokladu citlivého a skutečně konzervačního přístupu, konkrétně bude znamenat celkové očištění, třeba je zkontrolovat zejména stav okapniček a v případě nutnosti jejich nahrazení přesnou kopií, ostatní dřevěné části se zdají být ve velmi dobrém stavu, tedy zřejmě jen vytmelení, přebroušení a nový nátěr; nutná je kontrola kování okna a případná dílčí oprava tak, aby i nadále původní mechanika dobře fungovala, novodobá oliva by měla být vyměněna, nejlépe za dopovídající „bazarovou“	<b>poznámka:</b> nedílná součást architektonicky významného a památkově cenného objektu

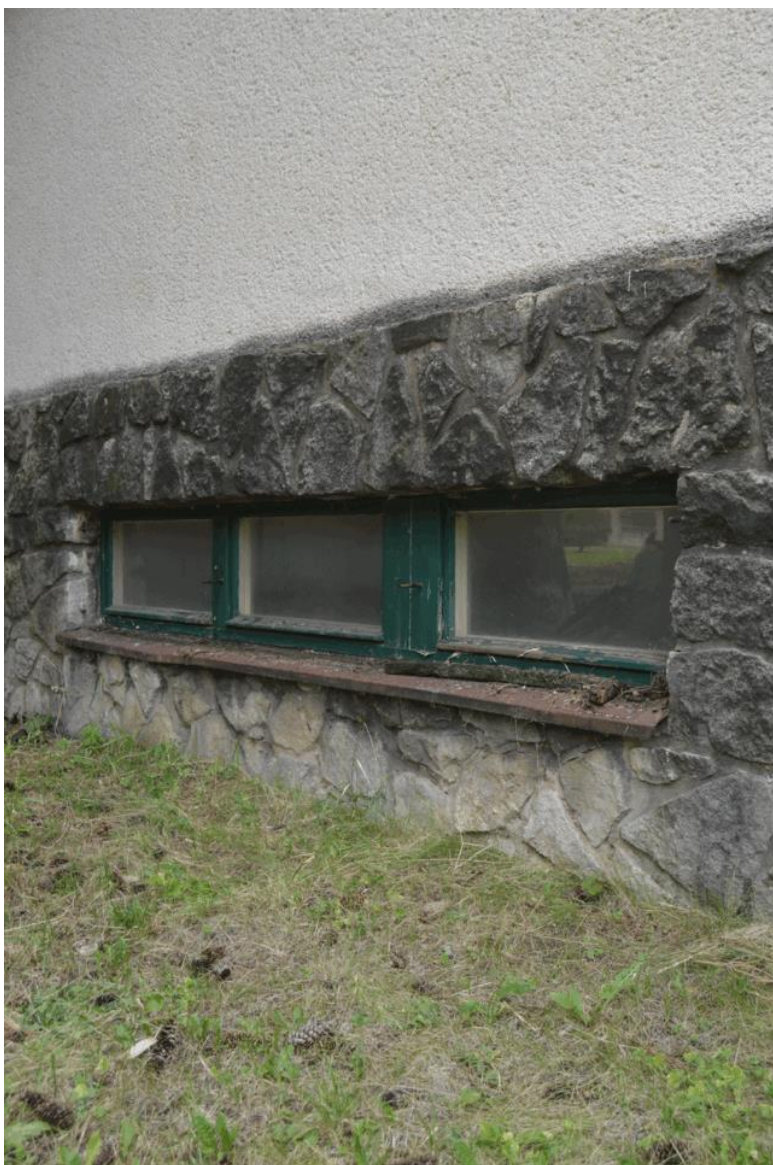
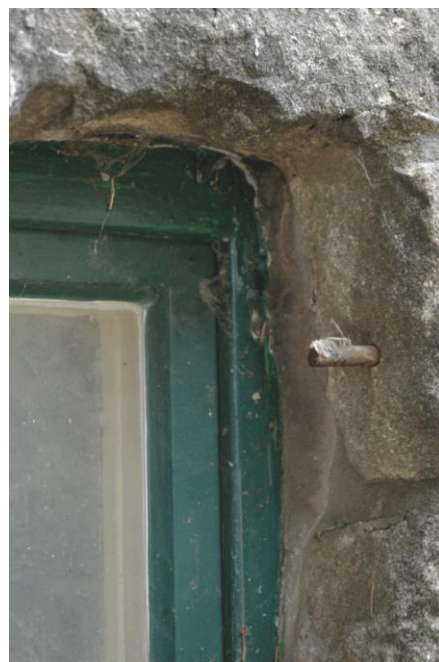
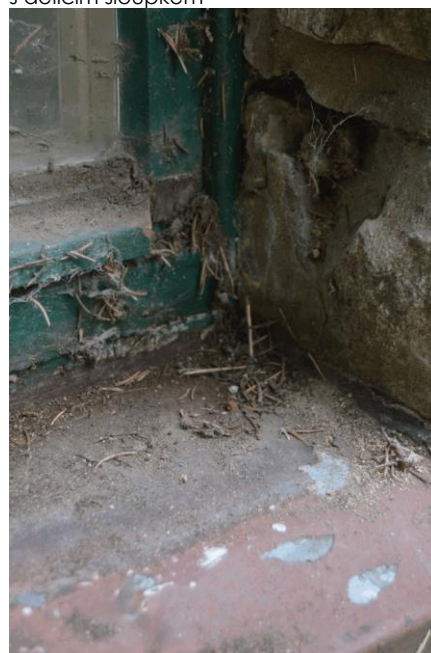
nízké sdružené pásové okno s vysokým šikmým parapetem, osvětlující od severu sousední prostory spíže, WC a sklepa bytu domovníka, umístěné v suterenu domu, děleno je masivnějšími sloupky na tři shodně široké díly, okno s rovným nadpražím, od fasády je ustoupeno do špalety, od leva jsou dvě okna sklápěcí, napravo je okno otevíravé, všechna tato okenní křídla jsou zdvojená, jejich rozevření na skrytý svislý závěs je zajištěno páčkovým mechanismem, otevírání sklopných křídel je zajištěno po straně kolejničkou vedení, zavíráno je na olivu, která je ale novodobá, na novodobou olivu je zavíráno i křídlo otevíravé na pravé straně, závěsy jsou zapuštěné se zaoblenými konci, u středního dílu ale byly novodobě vyměněny, profilace okenního křídla je prostá, bez členění, je pravděpodobně z měkkého dřeva, snad borového, opatřeno je krycím nátěrem, zasklení je z plochého tabulového skla s lisovaným dezénem, osazeného na vnějším křídle do polodrážky s tmelem, u vnitřního s dřevěnou lištou, parapet okna je opatřen novodobým keramickým obkladem

**datování, příp. i autorství:**  
1938-9, architekt F. Zelenka

nedílná součást architektonicky významného a památkově cenného objektu

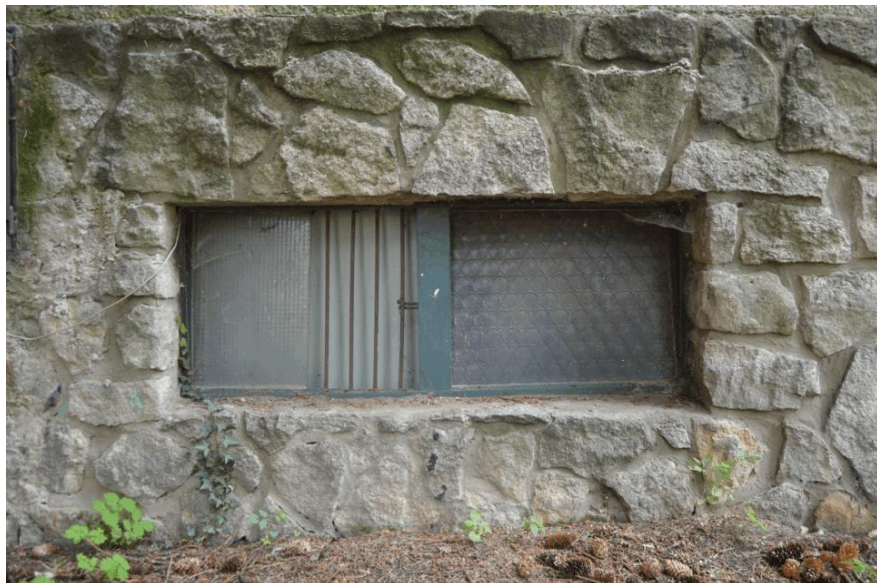
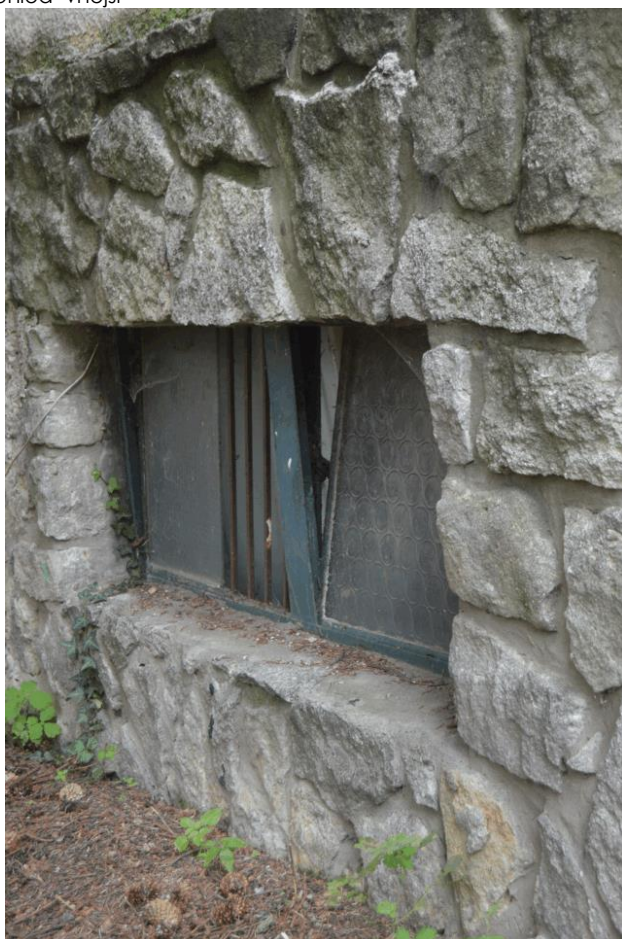
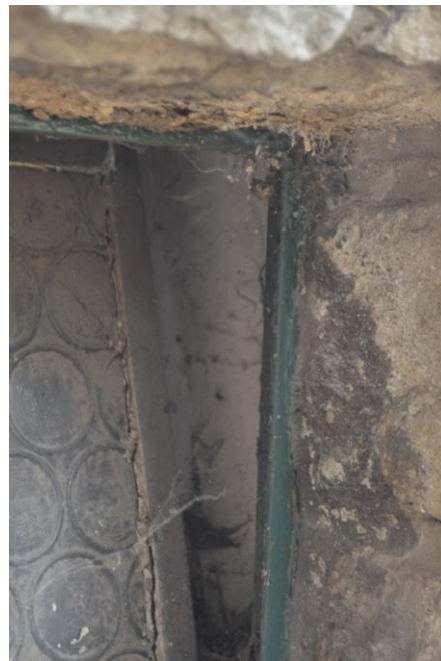
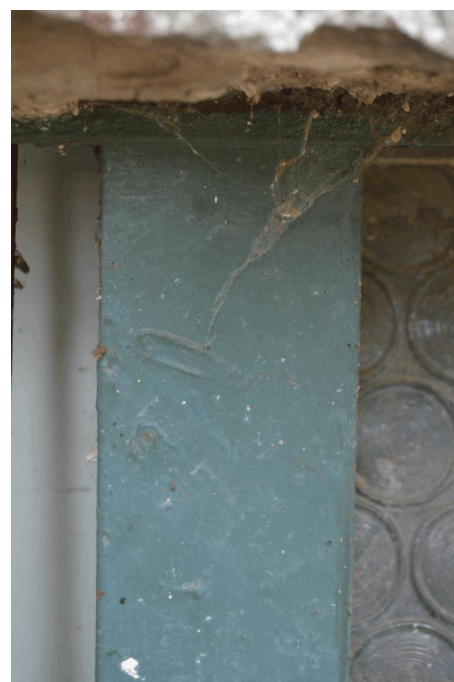
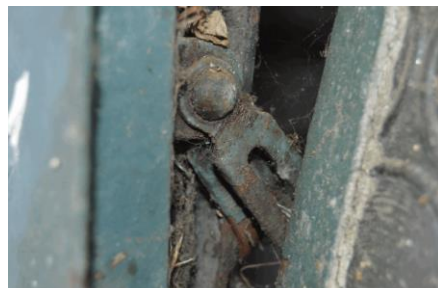
**A 30**

nízké sdružené ocelové okno, vedoucí od severu do prostou kotelny v suterenu domu, s vysokým šikmým parapetem, sloupkem je okno děleno na dva stejně široké díly, tvořené sklápěcím křídlem, na pravé straně je ale jen částečně dochováno a část je ponechána pro větrání volná s vloženými svislými pruty mříže, závěsy na v době průzkumu nepřístupné vnitřní straně jsou zřejmě válečkové, zavírání na západku s kruhovou příchytou, zapadající do železného oka na horní straně rámu, konstrukce okna je svařena z válcovaných profilů, zasklení je z plochého tabulového skla s lisovaným dezénem a ze skla drátového, osazeného do tmelu

v poškozeném stavu, ale v autentické podobě

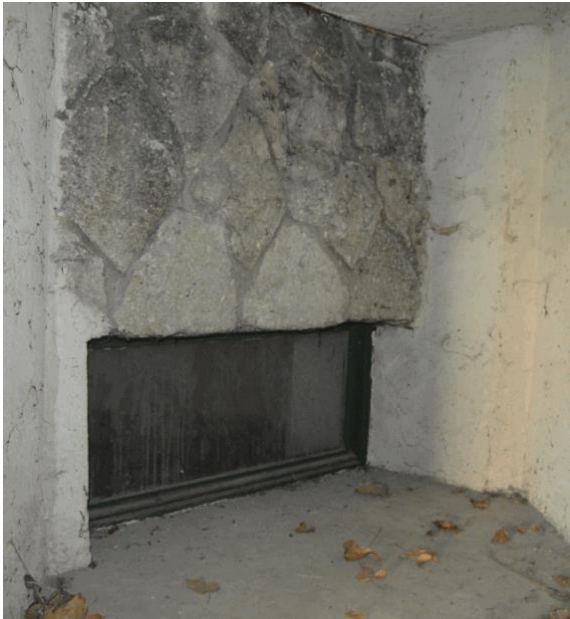
typové okno v místě nedochovaného původního, osvětlujícího prostor bývalého sklepa domu

<b>datování, příp. i autorství:</b> stavební úpravy vily v roce 1992	<b>technický stav a dochování:</b> v poměrně dobrém stavu	<b>památková hodnota:</b> tento prvek nemá památkovou hodnotu
<b>doporučený přístup:</b> ideální by byla výměna za nový prvek, vyrobený jako přesná kopie původního na tomto místě		<b>poznámka:</b>

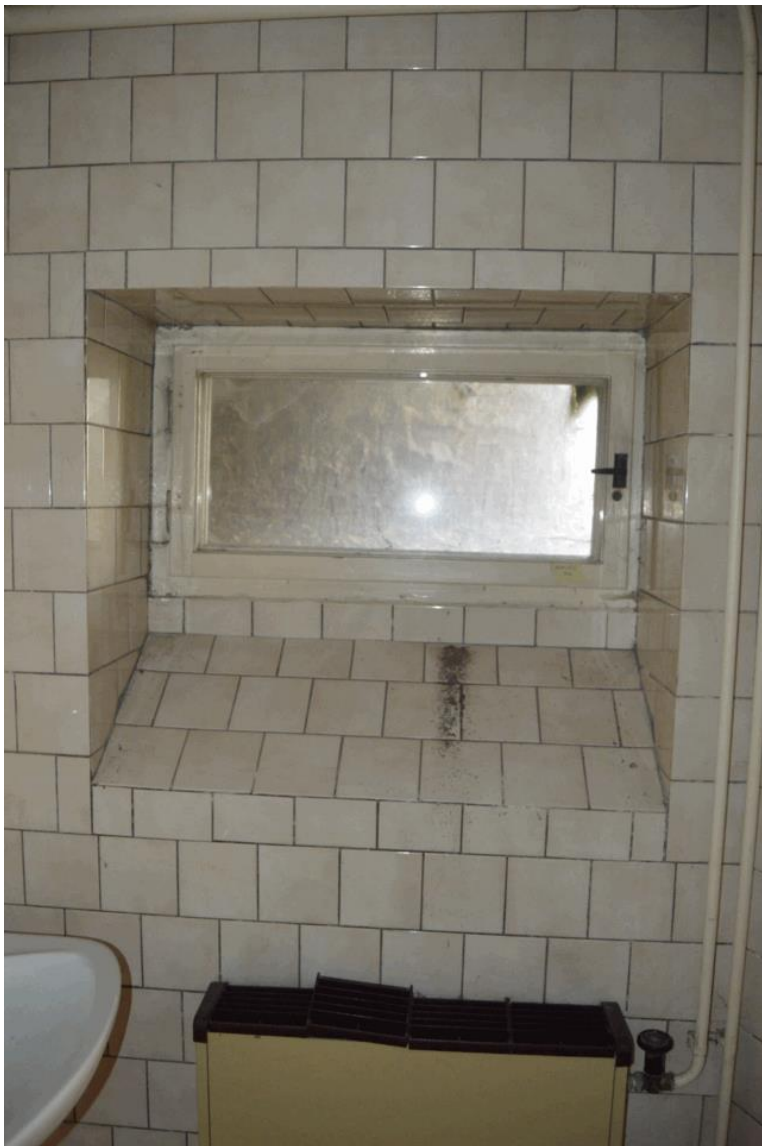
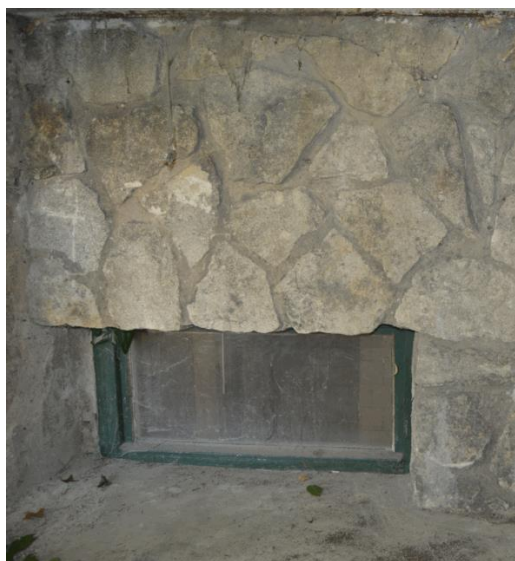
typové okno, jedno z dvojice nových oken v místě zřejmě podle plánu realizovaného, ale dnes nedochovaného původního okna sdruženého, osvětlujícího prostor bývalého sklepa domu

<b>datování, příp. i autorství:</b> stavební úpravy vily v roce 1992	<b>technický stav a dochování:</b> v poměrně dobrém stavu	<b>památková hodnota:</b> tento prvek nemá památkovou hodnotu
<b>doporučený přístup:</b> ideální by byla výměna za nový prvek, vyrobený jako přesná kopie původního na tomto místě, obnovena by zde měla být původní podoba sdruženého okna, pokud bylo skutečně v roce 1938 podle zachovaného návrhu v této podobě realizováno; technickým problémem je skutečnost, že původní okno bylo přerušeno a rozděleno na dnešní dvě okna pilířem nesoucím přístupovou rampu přístavby z roku 1992, ta je ale rušivou částí domu a ideální by byla restituce původní podoby	<b>poznámka:</b>
