KUTNÁ HORA - HLOUŠKA

VILA ČP. 453  
V MASARYKOVĚ ULICI

INVENTARIZACE OKEN

ING. ARCH.  
JÍŘÍ MRÁZEK  
2020

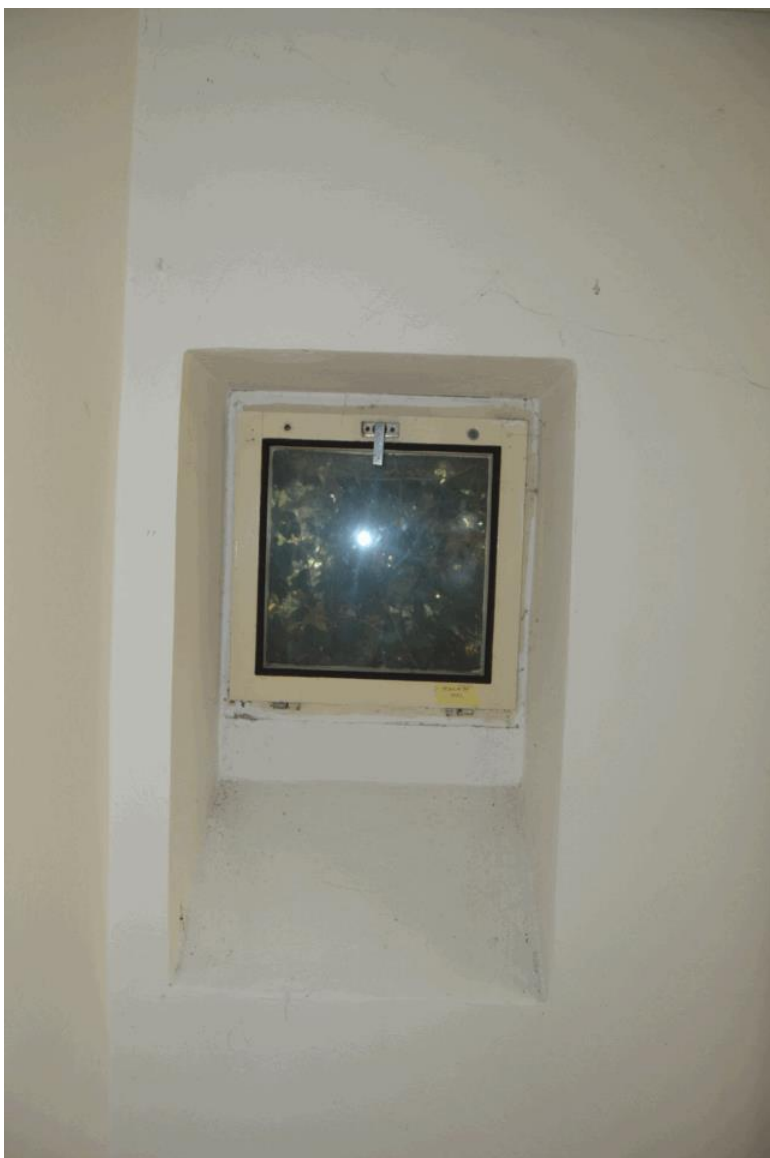
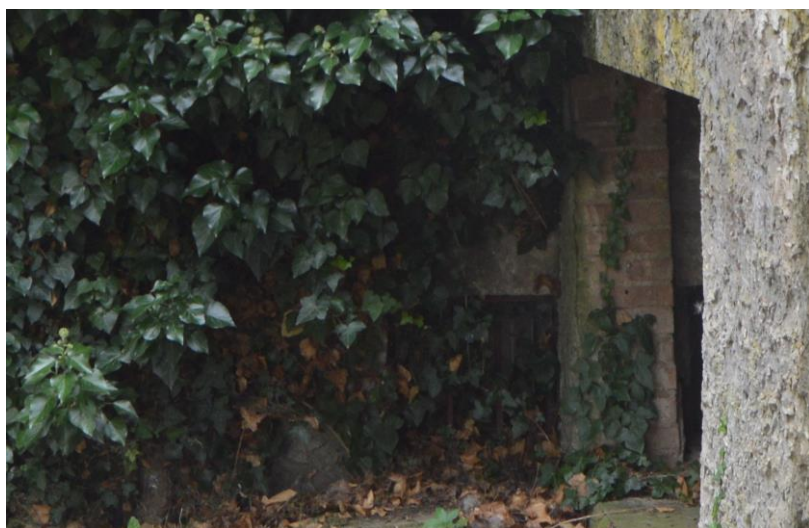
typové okno, jedno z dvojice nových oken v místě zřejmě podle plánu realizovaného, ale dnes nedochovaného původního okna sdruženého, osvětlujícího prostor bývalého sklepa domu

<b>datování, příp. i autorství:</b> stavební úpravy vily v roce 1992	<b>technický stav a dochování:</b> v poměrně dobrém stavu	<b>památková hodnota:</b> tento prvek nemá památkovou hodnotu
<b>doporučený přístup:</b> ideální by byla výměna za nový prvek, vyrobený jako přesná kopie původního na tomto místě, obnovena by zde měla být původní podoba sdruženého okna, pokud bylo skutečně v roce 1938 podle zachovaného návrhu v této podobě realizováno; technickým problémem je skutečnost, že původní okno bylo přerušeno a rozděleno na dnešní dvě okna pilířem nesoucím přístupovou rampu přístavby z roku 1992, ta je ale rušivou částí domu a ideální by byla restituce původní podoby		<b>poznámka:</b>

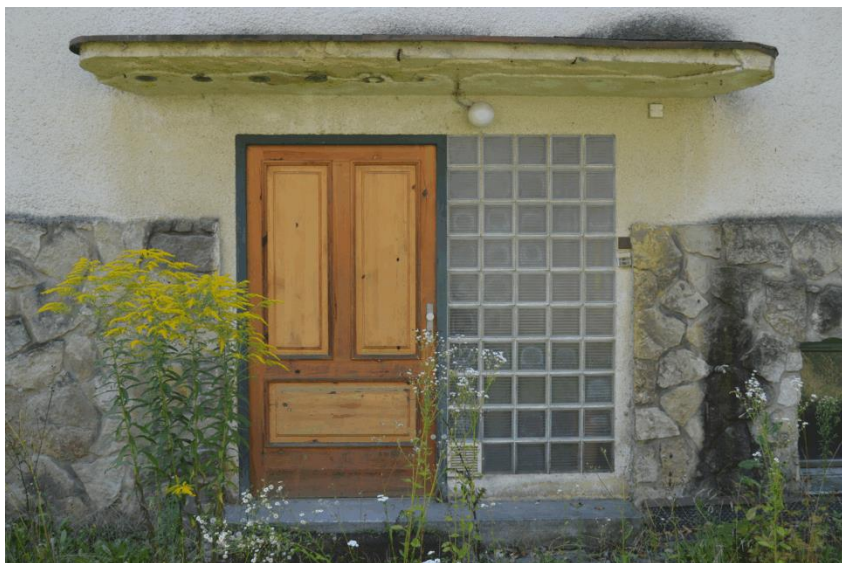
typové novodobé dveře v místě nedochovaných dveří původního vstupu v bočním východním průčelí domu, dřevěné rámové dveře s kazetami tvoří polovinu výplně otvoru, druhá část je ze skleněných tvárnic typu Luxfer; jedná se sice o materiálové zopakování původního záměru, ale podobou nových dveří se naprosto liší od originálního záměru, přitom v návrhu z roku 1992 sem byly zamýšleny dveře stylově obdobné těm původním

pohled na boční vstup do domu

**doporučený přístup:**  
ideální by byla výměna za nový prvek,  
vyrobený jako přesná kopie původního na  
tomto místě

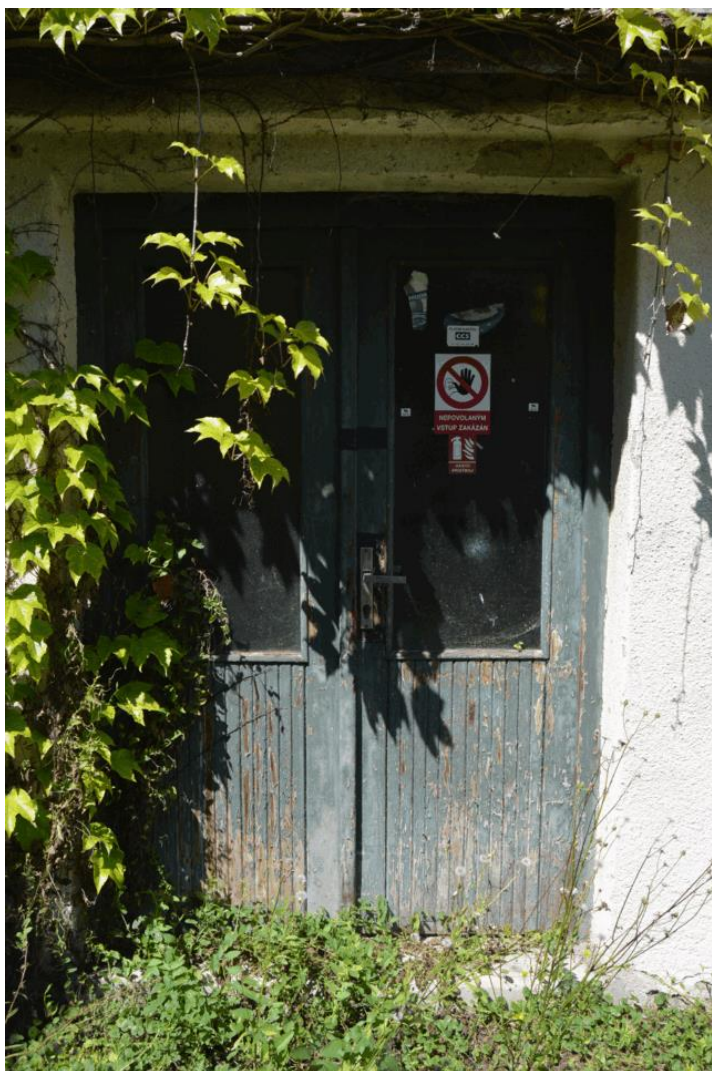
dveře do prostoru pod terasou, který je dodatečnou přístavbou vybudovanou pravděpodobně v roce 1951 pro uschovávání kočárků, později pak využívanou jako dílna, dvoukřídlé dřevěné dveře v dřevěné truhlářské zárubni, vyrobené z měkkého dřeva s krycím nátěrem, v horní části jsou dveřní křídla prosklená, v dolní je laťová výplň, tabule ze skla s lisovaným dezénem jsou vložena do polodrážky a zalíštována, závěsy jsou zřejmě závěsy zapuštěné se zaoblenými konci, profilace včetně klapačky je prostá, bez členění, není dochována původní klika, nahrazena byla novodobě hliníkovou

okno nenáleží sice k sérii mimořádně cenných původních  
oken vily z roku 1938, ale je dokladem starších, již  
historických stavebních úprav objektu

celkový pohled vnější

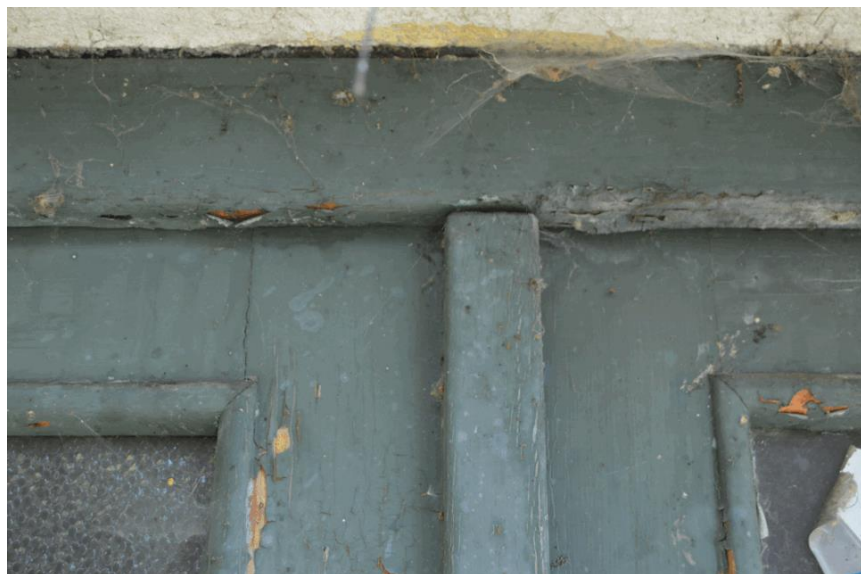
horní části dveří s klapáčkou

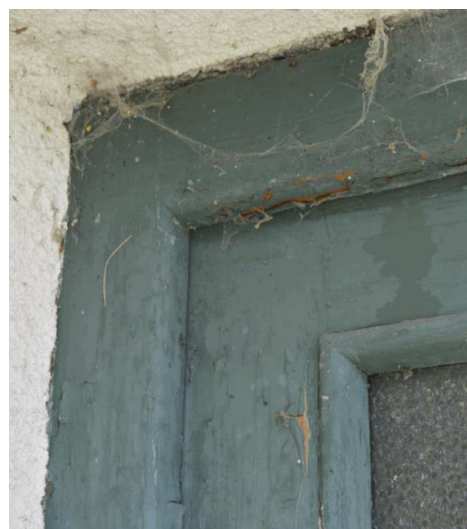
detail horní části zárubně

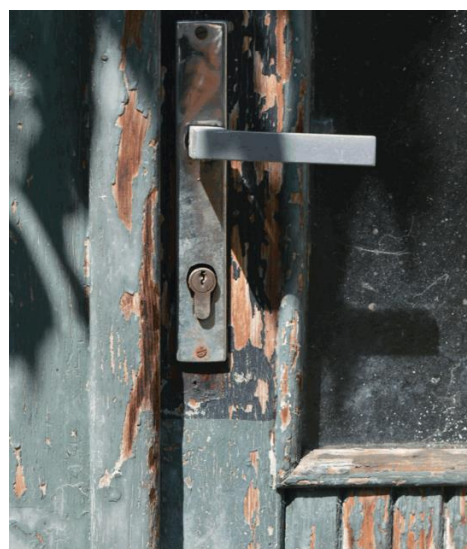
detail kliky

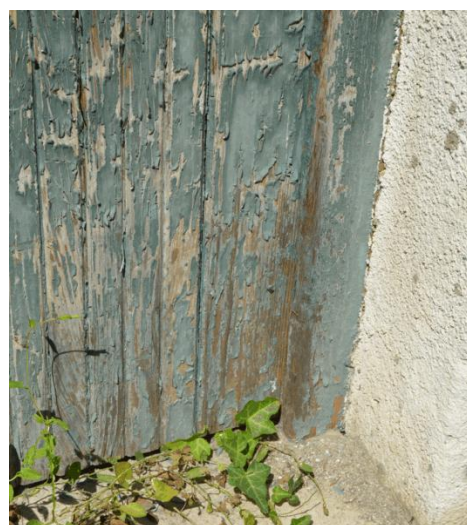
latové bednění spodní části dveřního křídla
